RAPPORT D'ENQUÊTE SUR ÉVÉNEMENT AÉRONAUTIQUE

BASCULEMENT À L'ATERRISSAGE

ALPINE HELICOPTERS LIMITED
BELL 212 (hélicoptère) C-GALI
3 nm au sud-ouest de MICA CREEK
(COLOMBIE-BRITANNIQUE)
1^{er} MARS 1997

RAPPORT NUMÉRO A97P0044

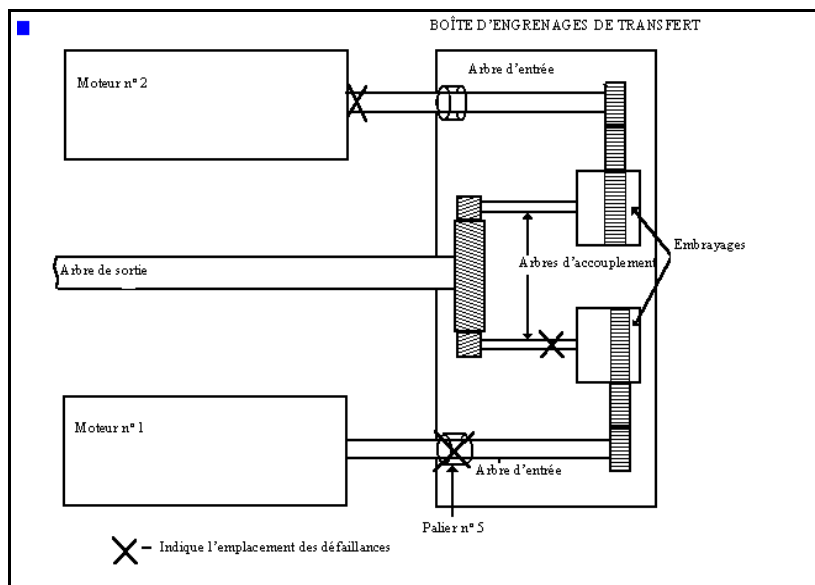
L'examen des deux moteurs a révélé qu'ils avaient tous deux subi des défaillances non confinées de la turbine de travail. Lorsqu'elle est en charge, une roue de turbine de travail accélère rapidement si elle perd brusquement toute charge. La vitesse de rotation maximale normale de la roue de turbine de travail du moteur PT6T-3 est de 33 000 tr/min. Le motoriste, Pratt and Whitney Canada (P&WC), a déclaré que la vitesse de rupture nominale des aubes était comprise entre 45 700 et 51 600 tr/min, et que les aubes étaient conçues pour se rompre dans une situation de survitesse avant que la vitesse de rotation du disque soit suffisante pour que le disque se désintègre.

La roue de la turbine de travail du moteur numéro 1 a perdu environ les trois-quarts de ses aubes et les aubes restantes étaient regroupées dans une même section de la roue. La turbine de travail du moteur numéro 2 a perdu toutes ses aubes. Les aubes des deux roues sont passées au travers de leur carter respectif de protection en acier, au travers des chambres de combustion et, finalement, au travers des carters extérieurs des deux moteurs. La structure des
