RAPPORT D'ENQUÊTE SUR ÉVÉNEMENT AÉRONAUTIQUE

L'ATR 42-300 C-FTCP

AÉROPORT INTERNATIONAL DE  
QUÉBEC / JEAN-LESAGE (QUÉBEC)

RAPPORT NUMÉRO A97Q0005

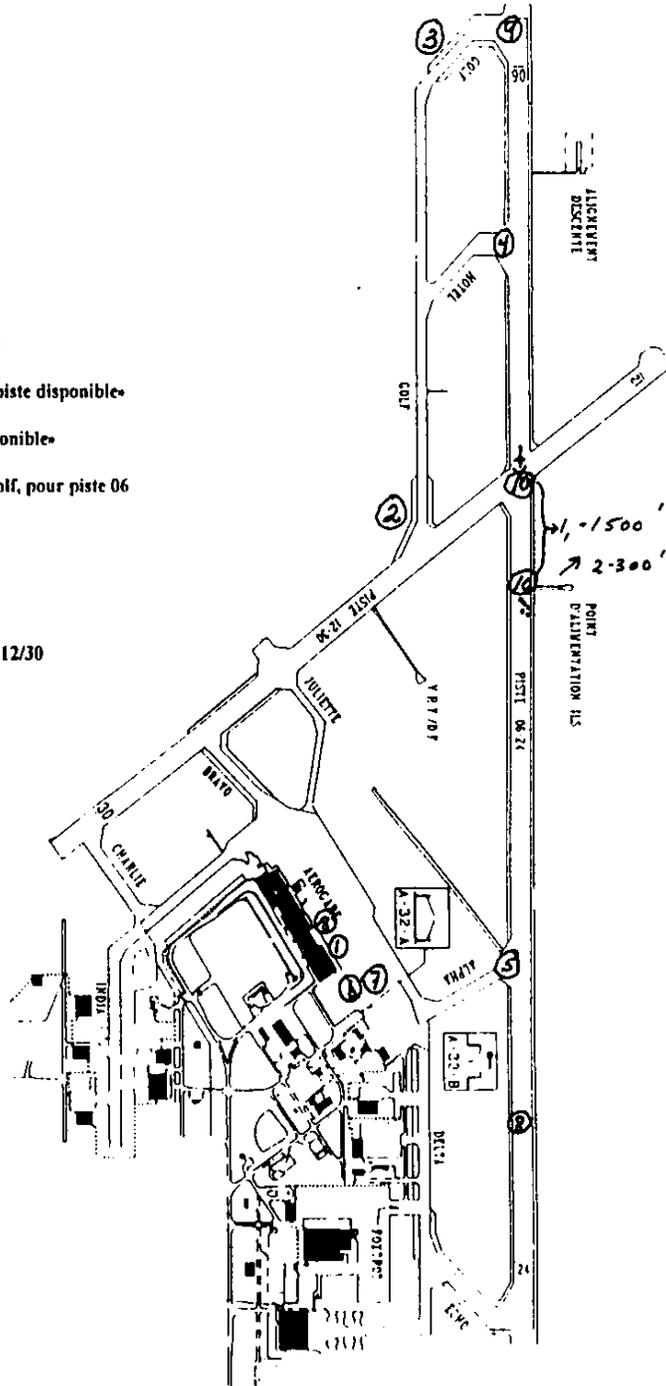
*Annexe A - Diagramme de l'aéroport*

- 1 13:19.15Z Personnel 22+5 sur la rampe 1
- 2 13:24.03Z P-22+5 procède Golf pour piste 06
- 3 13:24.12Z P-22+5 piste 06
- 4 13:27.15Z P-22+5 devant Hotel pour Alpha
- 5 13:30.44Z P-22+5 dégage Alpha pour rampe 1
- 6 13:31.01Z P-22+5 sur rampe 1 en attente de «piste disponible»
- 7 13:38.38Z P-22+5 avisé par sol que «piste disponible»
- 8 13:41.06Z ICN 1628 circule Bravo-piste 30-Golf, pour piste 06
- 8 13:41.06Z Transmission entendue dans 2 camions de déneigement
- 9 13:45.05Z ICN 1628 roule piste 06
- 10 13:46.13Z ICN 1628 décolle passé intersection 12/30
- 10 13:46.20z P-22+5 avertit sol de l'ATR
