RAPPORT D'ENQUÊTE SUR ÉVÉNEMENT AÉRONAUTIQUE

DÉCOLLAGE INTERROMPU ET SORTIE DE PISTE

PROPAIR INC.
BEEHCRAFT SUPER KING AIR 200 C-GCEV
AÉROPORT DE SEPT-ÎLES (QUÉBEC)
28 JANVIER 1997

RAPPORT NUMÉRO A97Q0015

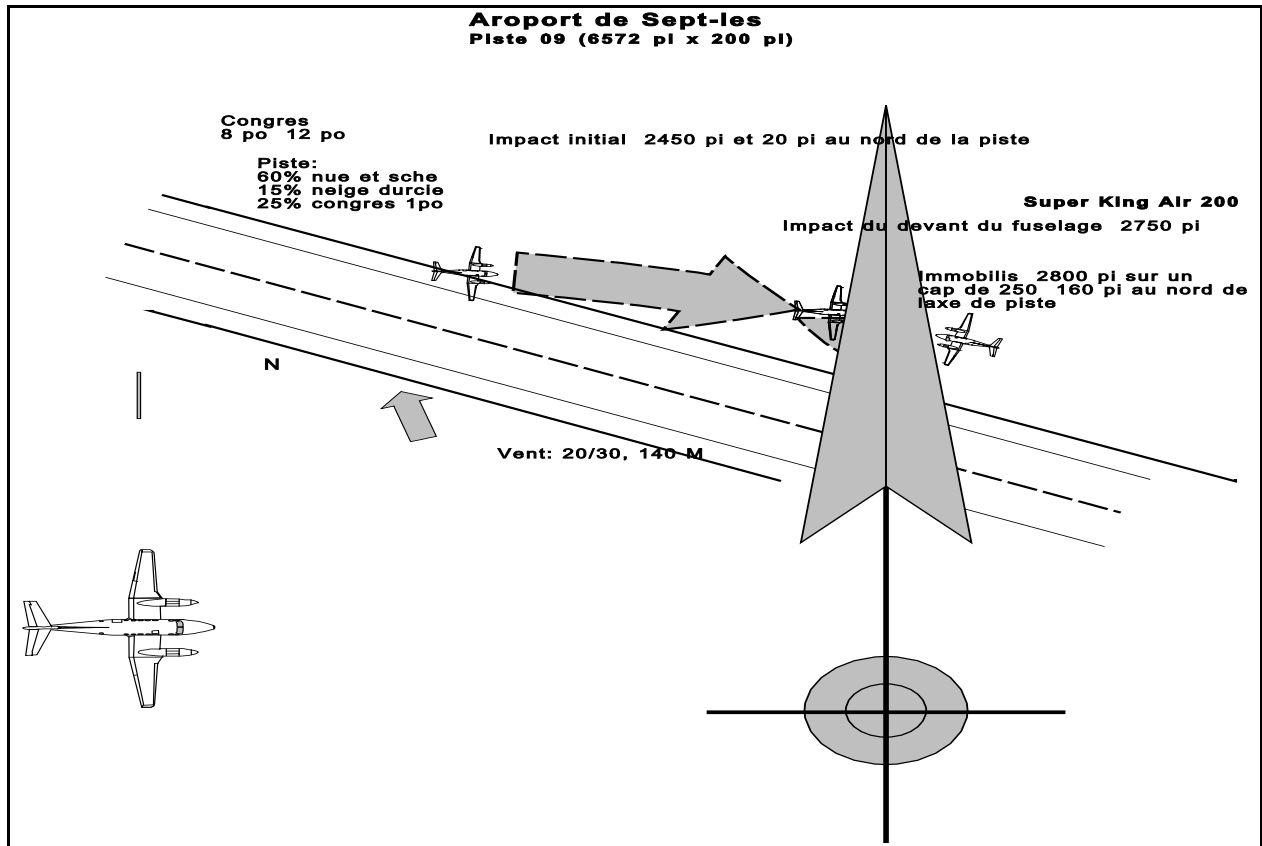
Annexe A- Déroulement du décollage

L'analyse des lieux² a permis de déterminer que l'avion a roulé sur environ 1 850 pieds avant de décoller, qu'il a parcouru 500 pieds dans les airs sur un cap de 78 ° magnétique avant de percuter la neige et qu'il était en cabré au moment de l'impact. La performance estimée de l'avion était légèrement inférieure à celle publiée dans la table de distance de décollage du manuel de vol. Sur une surface sèche, ferme et horizontale avec une V_R de 95 noeuds, le Super King Air pouvait décoller après avoir effectué une course de 1 650 pieds.
