RAPPORT D'ENQUÊTE SUR ÉVÉNEMENT AÉRONAUTIQUE

DÉSINTÉGRATION EN VOL

CESSNA A185F C-GCTI  
21 nm AU NORD DE SEPT-ÎLES (QUÉBEC)  
17 FÉVRIER 1997

RAPPORT NUMÉRO A97Q0032

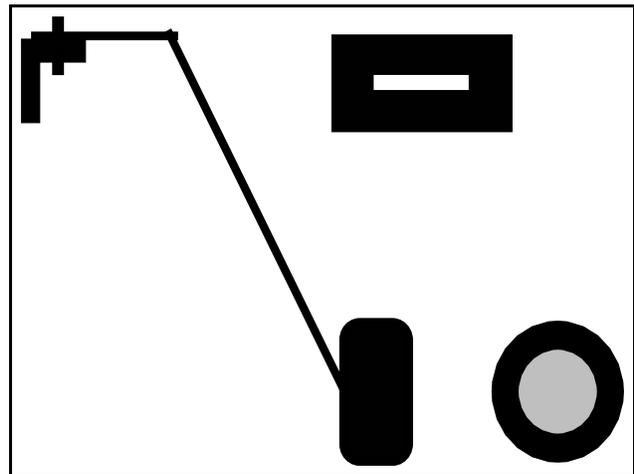
La figure 2 représente l'installation d'une jambe de train d'atterrissage sur le Cessna 185. Lorsque la jambe de train ne repose pas au sol, le boulon force en tension, sinon il sert de guide pour maintenir l'assemblage en position. Après l'accident, du côté droit de l'appareil, la partie supérieure du support de la jambe du train d'atterrissage était arrachée tandis que la partie inférieure externe montrait des signes de compression. La partie du plancher située au-dessus de la structure de l'attache du ski avait été défoncée par l'extrémité de la jambe du train d'atterrissage. Il y a un trou dans la structure de l'attache pour recevoir le boulon de type AN-7. À l'intérieur du trou et vers le fuselage, les filets ont laissé une marque distincte. Le nombre de filets correspond à celui observée lorsque l'écrou est vissé jusqu'au verrou de fibre. La partie inférieure de la structure de l'attache présentait des marques de forme hexagonale rappelant la forme de l'écrou. Ces marques d'écrou ainsi que les marques de filets n'ont pas été observées sur la structure de l'attache du train d'atterrissage gauche.

À l'altitude de croisière, le pilote a modifié l'assiette de l'appareil, et la vitesse a augmenté. Cette diminution de l'angle d'attaque a forcé le ski droit à basculer vers le bas. Il est possible que cette situation ait été aggravée parce que l'écrou AN-7 n'était pas suffisamment serré; le ski droit pendait plus bas que celui de gauche. Cette

En se rompant, l'extenseur a permis au ski de continuer à pivoter. Les boulons qui retenaient la plaque de métal sur le devant du ski se sont rompus en tension, ce qui a permis au câble d'acier de partir comme un fouet en sens inverse et de se prendre dans l'hélice. Le plan de rotation de l'hélice a été modifié, ce qui a exercé une trop forte tension sur les supports du moteur qui ont cédé, et le moteur s'est détaché de l'avion. Pendant ce temps, le ski a continué à pivoter rapidement vers sa limite physique, imposant une force vers le bas sur la jambe du train d'atterrissage. L'écrou du boulon AN-7 a cédé, et le plancher s'est rompu.

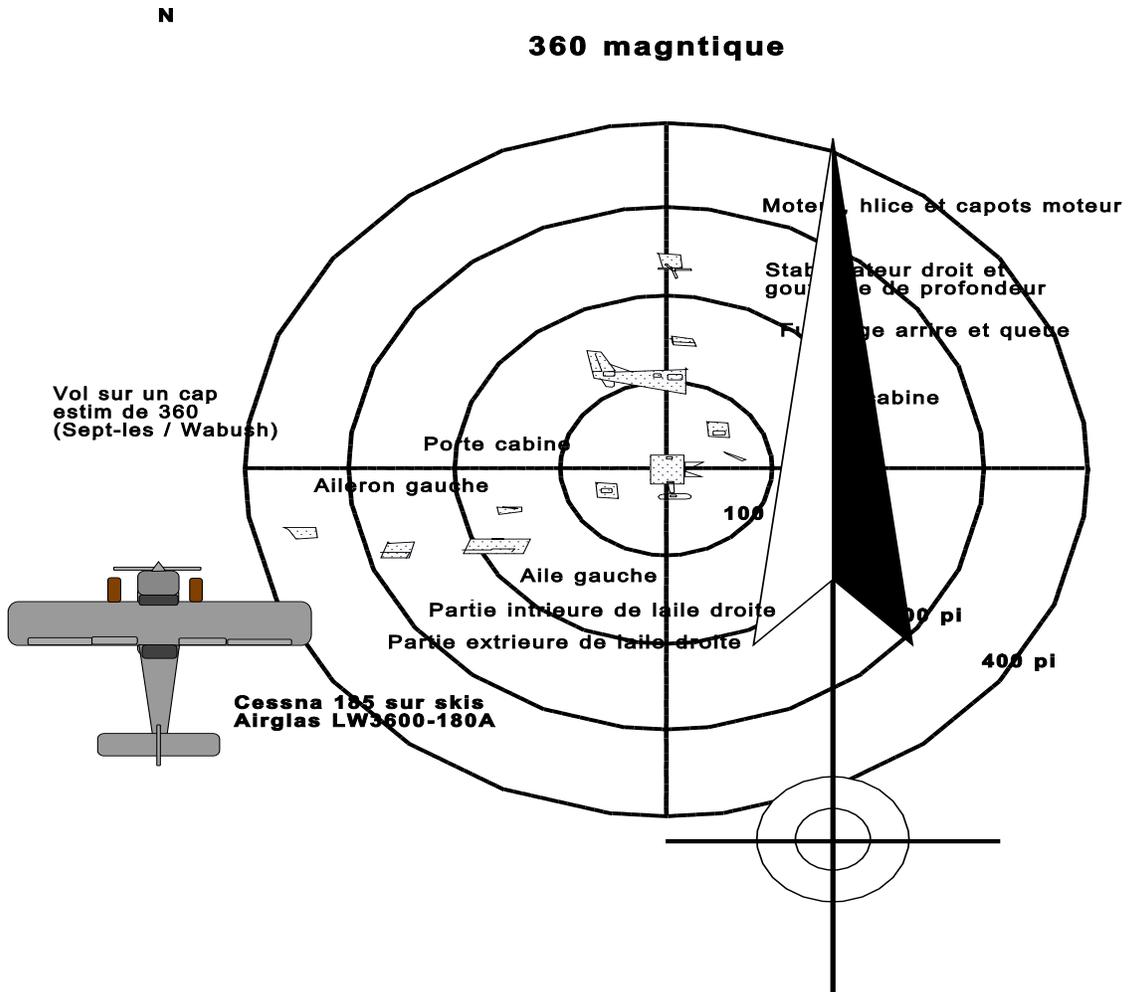
# Annexe A - Schéma de la répartition des débris

À l'exception du train d'atterrissage droit retrouvé le 20 mai 1997, toutes les composantes majeures de l'appareil ont été retrouvées au cours des premiers jours de l'enquête. L'appareil a été acheminé au Laboratoire technique du BST pour une analyse approfondie. La répartition des pièces au sol ainsi que l'absence d'indication de vitesse longitudinale sont typiques d'une désintégration en vol. Voir le schéma de la répartition des débris à l'annexe A.
