RAPPORT D'ENQUÊTE SUR ÉVÉNEMENT AÉRONAUTIQUE
A98H0002

PERTE D'ESPACEMENT

ENTRE LE BOEING 747-400 D'AIR CANADA C-GAGN
ET L'AIRBUS A340 D'AIR FRANCE F-GLZL
AU-DESSUS DE L'ATLANTIQUE NORD
à 125 nm au sud de St. JOHN'S (TERRE-NEUVE)
LE 20 JUILLET 1998

Rapport numéro A98H0002

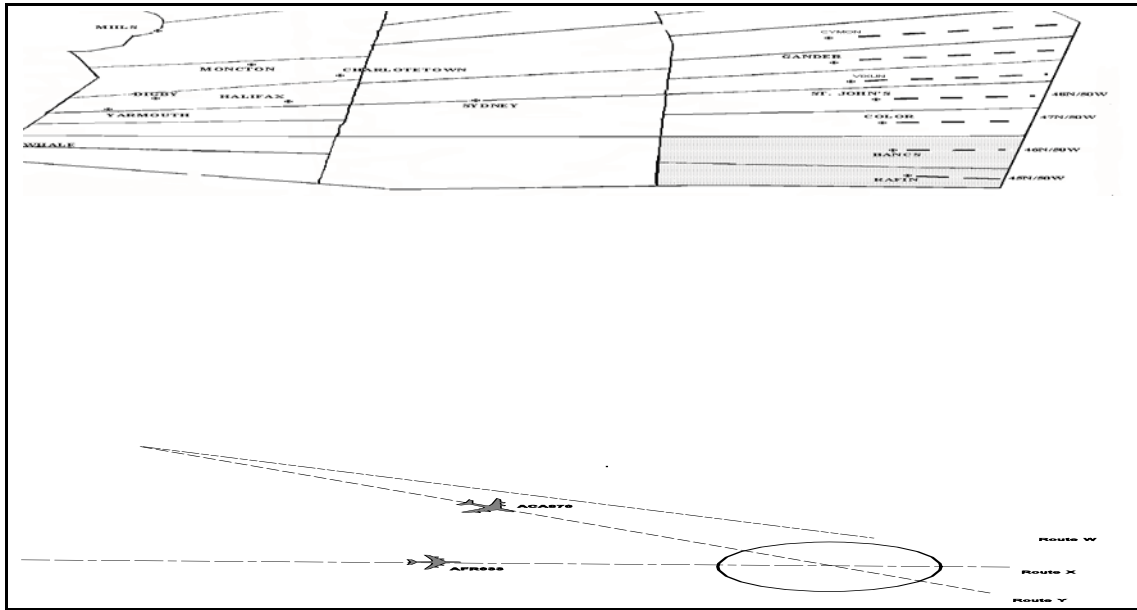
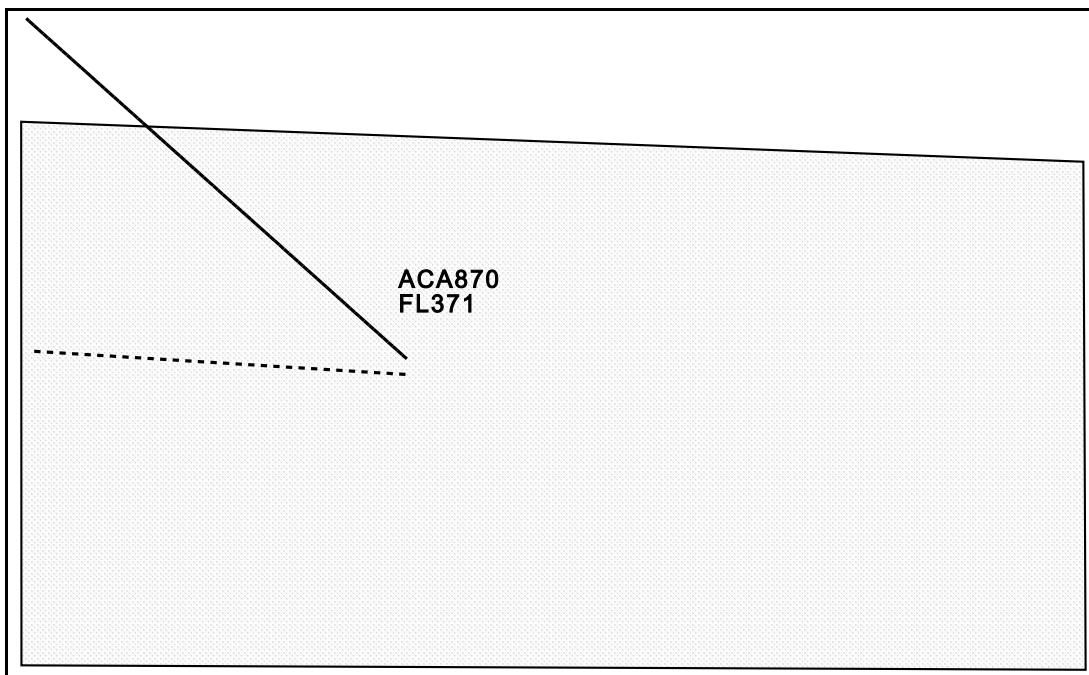
Annexe A - Trajectoires de vol

Immédiatement après, AFR033 lance également un PAN PAN PAN et signale au contrôleur qu'il descend parce qu'il vient de recevoir un RA de son TCAS/ACAS (voir annexe A, figure 2). Il a reçu un avis de circulation (TA) à 2 h 11 min 34 s, de son TCAS/ACAS et un RA à 2 h 12 min 47 s, lui ordonnant de descendre. Les données radar révèlent que l'altitude de AFR033 était de 36 900 pieds à 2 h 12 min 49 s, de 36 700 pieds à 2 h 12 min 54 s, de 36 700 pieds à 2 h 12 min 59 s et de 36 400 pieds à 2 h 13 min 3 s. (Il peut y avoir un écart de plus ou moins 200 pieds entre les données radar enregistrées et celles fournies par l'équipage de l'avion). Les données fournies par Air France indiquent que, à 2 h 12 min 59 s, l'altitude de AFR033 était de 36 788 pieds et sa vitesse de descente était de 1 790 pieds par minute, et qu'à 2 h 13 min 30 s, son altitude était de 36 384 pieds. Deux secondes se sont écoulées entre la réception du RA et le début de la descente sans pilote automatique.
