RAPPORT D'ENQUÊTE SUR UN ACCIDENT AÉRONAUTIQUE
A99P0168

COLLISION EN VOL

ENTRE
L'ERCO AIRCOUPE 415C C-GHFB
ET
LE CESSNA 152 C-GPFE
DU PACIFIC FLYING CLUB
CLOVERDALE (COLOMBIE-BRITANNIQUE)
LE 20 NOVEMBRE 1999

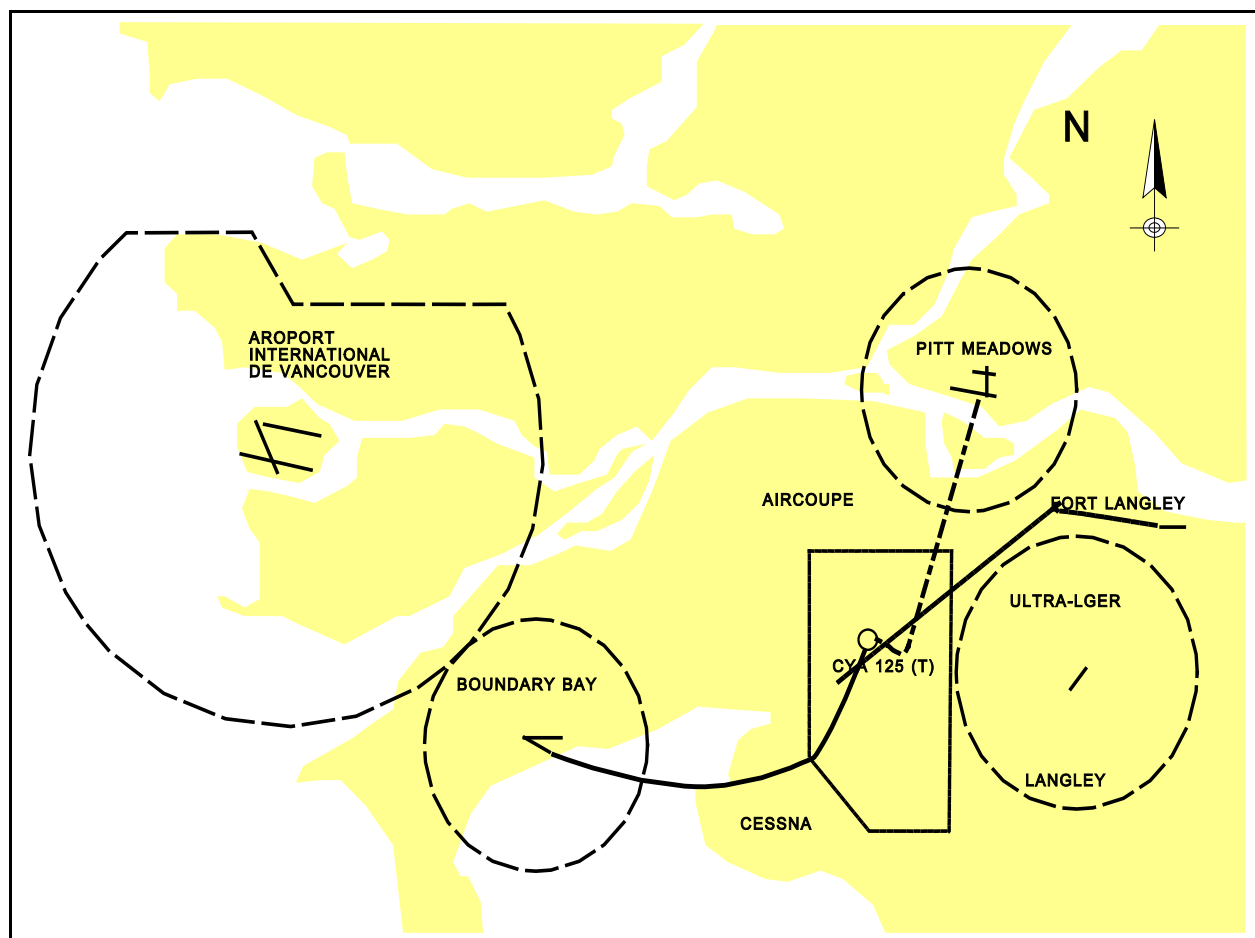
Le radar de l'ATC n'a pas enregistré l'ensemble de la trajectoire de l'Aircoupe avant la collision, mais seulement les deux dernières minutes. La trajectoire de vol de l'Aircoupe entre Pitt Meadows et la zone CYA 125 (T) a été reconstituée à partir de renseignements provenant de témoins au sol, de pilotes

d'ultra-légers qui évoluaient dans les environs au moment de l'accident, des données radar et des communications de l'ATC, et des données de performances de vol des deux avions accidentés. Cette reconstitution indique que l'Aircoupe a suivi une trajectoire en ligne droite vers le sud entre le circuit de Pitt Meadows et le coin nord-est de la zone CYA 125 (T), où il a rencontré un ultra-léger à 16 h 24 min 30 s et a effectué une manoeuvre pour le contourner. La manoeuvre a duré environ une minute et quinze secondes. Au cours des 60 secondes qui ont précédé l'accident, les données radar indiquent qu'après avoir contourné l'ultra-léger, l'Aircoupe a poursuivi son chemin vers le sud-ouest pendant 40 secondes. L'Aircoupe a ensuite viré à droite vers le nord-ouest, se rapprochant ainsi rapidement de la trajectoire du Cessna. Il semble que l'Aircoupe ait ensuite viré à gauche, presque face à face avec le Cessna et, 10 secondes plus tard, les avions sont entrés en collision. Selon l'information recueillie, l'Aircoupe avait une assiette de vol presque rectiligne en palier quelque 5 secondes avant l'impact.

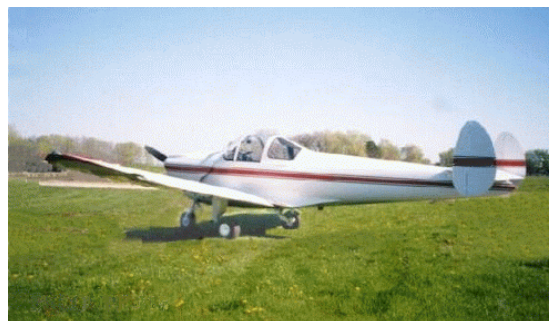
L'ERCO Aircoupe 415C était un avion monomoteur biplace à aile basse de couleur jaune. Il était fait de métal et de toile. L'avion possédait en équipement standard un phare d'atterrissage fixe installé sur le bord d'attaque de l'aile gauche. Des témoins ont indiqué que le phare d'atterrissage de l'Aircoupe n'était pas allumé juste avant la collision, mais que le feu anticollision de couleur rouge situé sous le fuselage l'était.

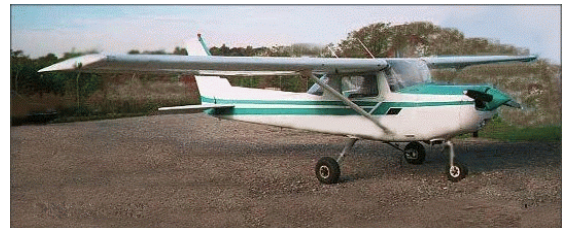
Le Cessna 152 était un monomoteur biplace de couleur blanche, à aile haute cantilever et à train tricycle fixe. Il possédait en équipement standard un phare d'atterrissage fixe installé dans le nez de l'avion. Des témoins ont confirmé que le phare d'atterrissage du Cessna était allumé avant la collision.

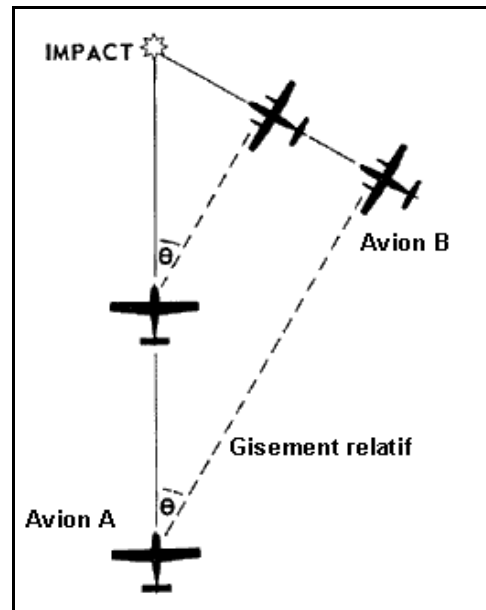
Lorsque deux avions se trouvent sur des trajectoires de collision et qu'ils ont un cap constant et une vitesse constante, ils ont aussi un gisement constant par rapport à l'autre.² Dans ces conditions, l'avion, s'il est détecté, semble immobile aux yeux du pilote. Cette illusion fait qu'il est plus difficile pour le pilote d'établir le contact visuel. Même si un des avions se déplace plus rapidement que l'autre, si le gisement relatif de chaque avion demeure constant, les avions entreraient en collision. Si l'avion qui s'approche ne présente pas de mouvement relatif apparent aux yeux du pilote et si l'avion demeure au même endroit sur le pare-brise, il est probable qu'une collision va se produire à moins qu'une manoeuvre d'évitement ne soit prise.
