RAPPORT D'ENQUÊTE SUR UN ACCIDENT AÉRONAUTIQUE
A99W0061

INCENDIE EN VOL

AEROSPATIALE AS 355 F1 TWINSTAR (hélicoptère)

C-GTUI

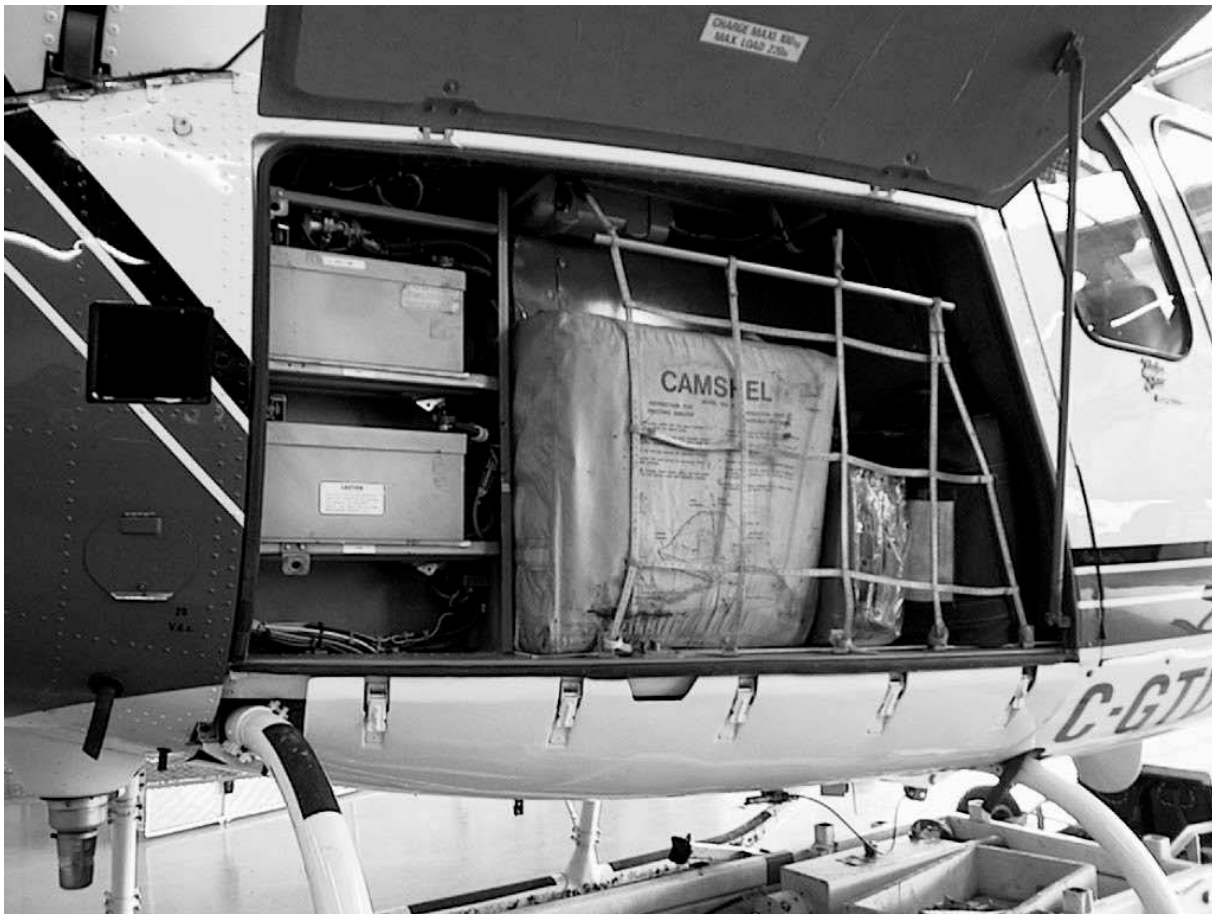
Annexe A - Logement des batteries et compartiment à bagages

Sur les hélicoptères AS 355, le compartiment à bagages de droite se trouve juste en avant du logement des batteries (voir l'annexe A). Ces deux compartiments sont séparés par une cloison en aluminium épaisse de 0,050 pouce. Sur chacun des quatre hélicoptères de l'entreprise, le compartiment à bagages de droite servait à ranger l'équipement de survie et de secours obligatoire. Cet équipement comprenait un abri pour cinq personnes ainsi qu'une trousse de survie contenant des fusées éclairantes de secours. Les sacs contenant l'abri de survie et la trousse de secours étaient en nylon inflammable; l'abri de survie était dans une boîte en carton ciré. En vertu de la réglementation, les sacs n'étaient pas tenus d'être ignifugés. Les matériaux d'emballage ont fait l'objet d'essais. Lors des essais, ils se sont enflammés rapidement, ont fondu et ont dégoutté avant d'être entièrement détruits par le feu. Les caractéristiques de combustion ne respectaient pas les exigences actuelles prévues dans les spécifications des textiles ignifugés. Les trousse de survie contenaient deux fusées éclairantes à main à parachute de type maritime ainsi que quatre fumigènes jour/nuit. Les fusées éclairantes de secours qui se trouvaient dans deux des trois sacs de survie des appareils jumeaux de l'entreprise avaient été enveloppées dans du papier journal pour éviter le frottement; les fusées éclairantes de secours qui se trouvaient dans le troisième sac de survie étaient enveloppées dans du carton. Les fusées éclairantes sont emballées et transportées comme des marchandises dangereuses lorsque le fabricant les expédie; toutefois, l'actuel

Un incendie s'est déclaré en vol à bord de l'hélicoptère AS 355 F1 parce que le câble de mise en parallèle reliant la batterie auxiliaire à la batterie principale n'avait pas été fixé à la borne positive de la batterie principale. Cette erreur de maintenance n'a pas été décelée avant le vol. L'information recueillie, les essais effectués à l'aide du logement de batteries qui a été construit pour les fins de l'enquête, ainsi que les résultats de l'examen fait par le Laboratoire technique du BST sur la partie du câble de batterie endommagé par un arc électrique qui a pu être récupérée, ont permis de conclure que le câble non fixé était entré en contact avec une partie non peinte de la cloison avant du logement des batteries, ce qui a produit un arc électrique qui a traversé la cloison et a enflammé le matériel de survie se trouvant dans le compartiment à bagages adjacent.
