RAPPORT D'ENQUÊTE MARITIME
M00L0039

HEURT DU VRAQUIER *TECAM SEA*
PAR LE VRAQUIER *FEDERAL FUJI*
DANS LE PORT DE SOREL (QUÉBEC)
LE 27 AVRIL 2000

Rapport numéro M00L0039

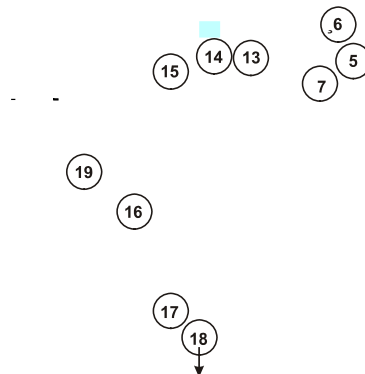
L'embouchure de la rivière Richelieu est sujette à l'ensablement et on retrouve l'avis d'ensablement suivant dans le cartouche de la carte marine n° 1312 *Port de Sorel* du Service hydrographique du Canada (SHC) :

Dû à l'ensablement continu, la profondeur indiquée est maintenue par dragages périodiques. Les navigateurs doivent s'attendre d'y trouver différentes quantités de remplissage.
