RAPPORT D'ENQUÊTE MARITIME

M00N0089

CHAVIREMENT

DE L'EMBARCATION NON PONTÉE BPC *127606*

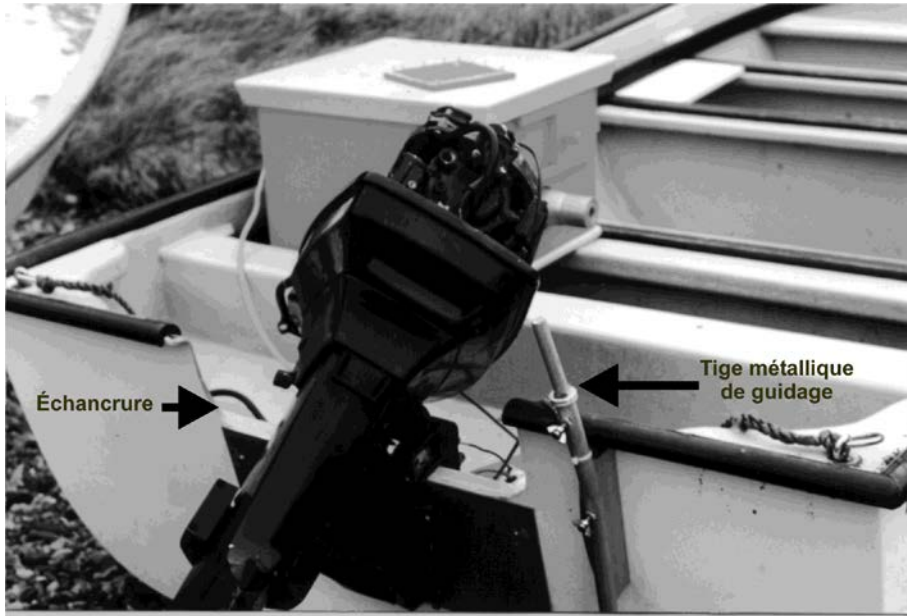
Le dessous de la crosse à l'arrière portait des traces d'abrasion récente et le couvercle du moteur hors-bord était manquant. Les pales de l'hélice avaient subi des dommages considérables et une tige métallique de guidage montée sur le tableau arrière avait été déformée par une violente force extérieure. Les avirons étaient arrimés (photo 1).

Les avaries à la crosse et à l'hélice montrent que, de toute évidence, le bateau a talonné sur un haut-fond rocheux avant de chavirer.
