RAPPORT D'ENQUÊTE SUR UN ACCIDENT MARITIME

M00W0044

CHAVIREMENT

DU BATEAU DE PÊCHE «LORI CATHLYNN»
DANS LE PASSAGE SEAFORTH, WAGLISLA (BELLA BELLA)
(COLOMBIE-BRITANNIQUE)

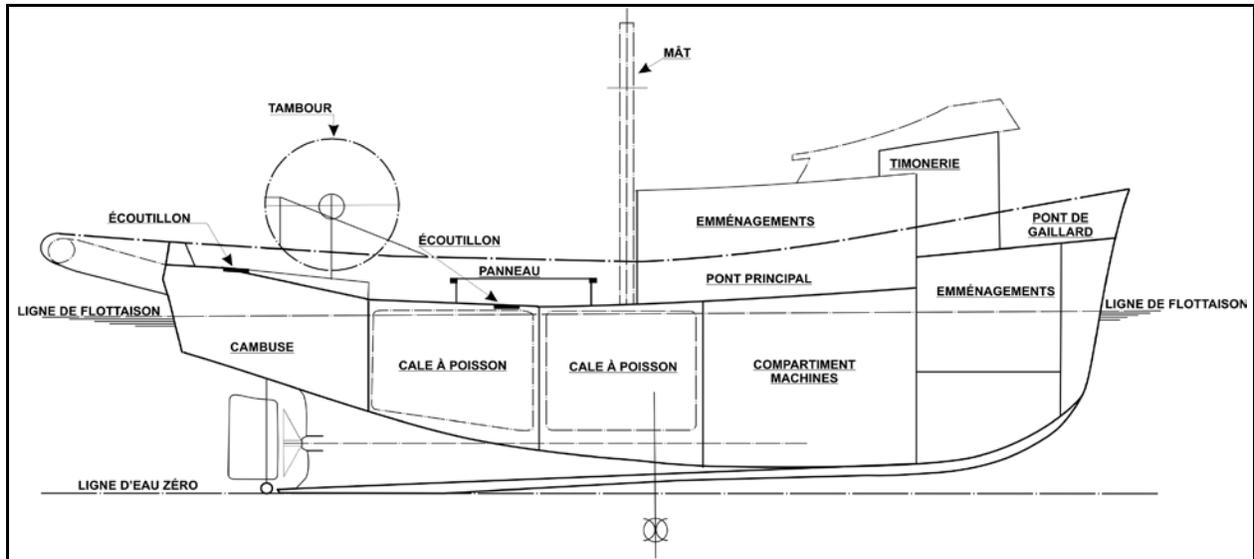
La cale à poisson est divisée en trois parties. Comme le poisson est souvent transporté dans un mélange de glace et d'eau, les compartiments sont aussi appelés «citernes à poisson». La cale à poisson s'étend à l'arrière, coiffée par le pont supérieur sur lequel un tambour (pour enrouler les filets) est monté à l'arrière. À l'arrière de la superstructure, un panneau, entouré d'une hiloire, donne accès à trois compartiments étanches : les cales à poisson avant de bâbord et de tribord (de part et d'autre de l'axe longitudinal) et la cale à poisson arrière. Le panneau est flanqué de deux petits écoutillons à plat-pont et derrière, un petit écoutillon encastré donne sur la

cambuse (voir Figure 1, Aménagement typique).

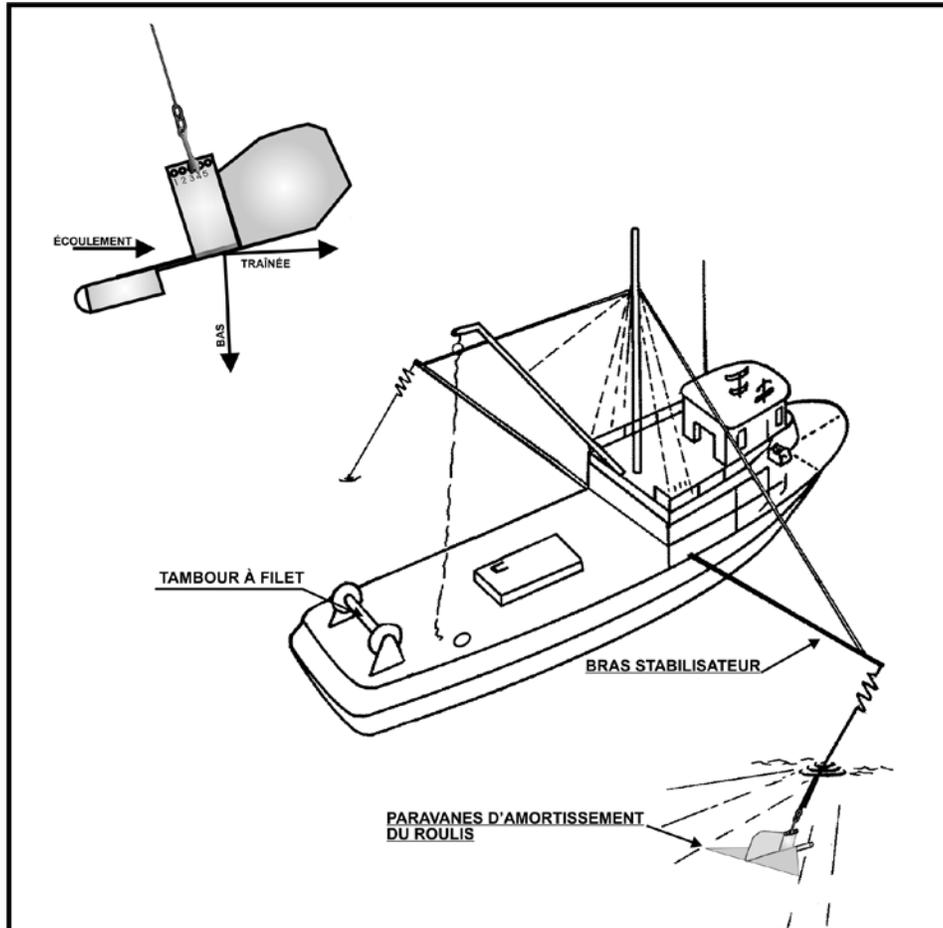
Lorsque les deux paravanes sont déployés, on les abaisse dans l'eau - à bâbord et à tribord - au bout des bras stabilisateurs étendus. Quand il est traîné dans l'eau, le paravane exerce une traction vers le bas à cause de l'aileron qui cherche à plonger. Cette traction contrôlée qui s'exerce à l'extrémité de chaque bras stabilisateur rend le bâtiment plus résistant au moment inclinant et amortit le roulis (voir Figure 2).

L'utilisation de paravanes pour amortir le roulis n'est pas sans risque. Le fonctionnement en toute sécurité de l'aileron triangulaire immergé dépend beaucoup de l'allure à laquelle il est remorqué et de la complémentarité de l'effet des deux paravanes (bâbord et tribord) le moment de redressement généré par la traction descendante devant être synchronisé avec la montée du bateau du même côté sous l'effet du roulis. Si la synchronisation entre bâbord et tribord est perturbée ou détruite, un moment transversal peut être appliqué au navire alors qu'il s'incline vers le paravane qui produit la plus grande force descendante, ce qui peut amplifier le roulis de ce côté. Ce fonctionnement synchrone et complémentaire doit avoir été perturbé de façon importante si l'un des paravanes s'est accroché à un obstacle. De plus, la décision du patron de mettre la barre à gauche alors que le bateau était incliné sur tribord doit avoir eu des conséquences malheureuses sur l'inclinaison à tribord.

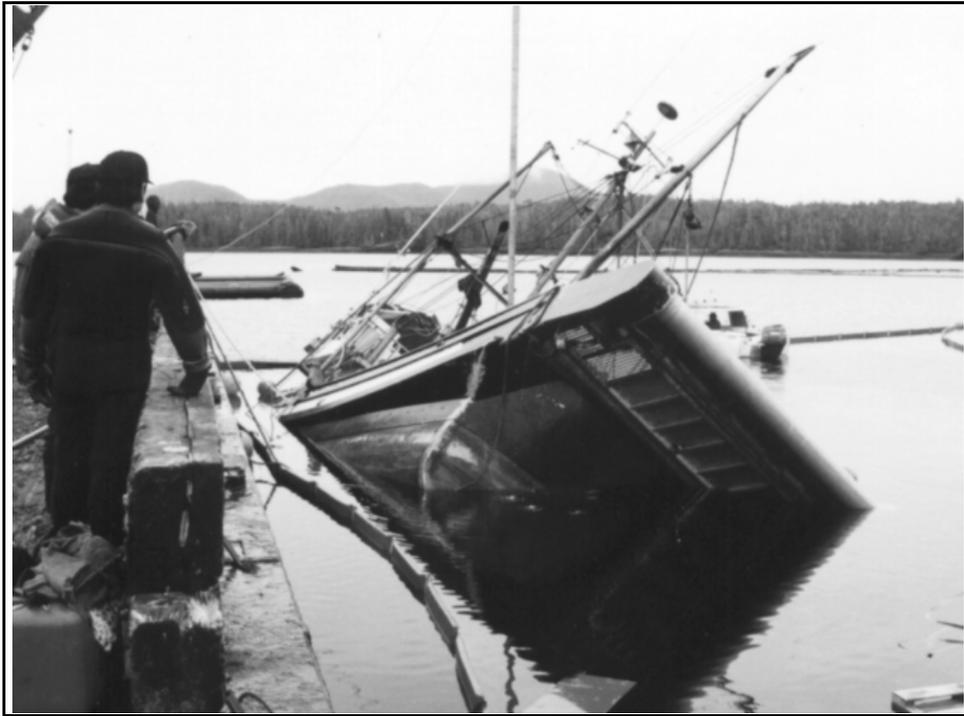
Le «LORI CATHLYNN» est remorqué jusqu'à Shearwater (Colombie-Britannique) pour y être inspecté et réparé (voir Annexe C, photos 1 et 2).

Les couvercles des écoutillons encastrés de la cambuse et de la cale à poisson de bâbord manquaient et le panneau d'écouille principal des cales à poisson n'était pas en place quand le navire a été récupéré. Le fait que les couvercles des écoutillons n'ont pas été retrouvés indique que ceux-ci n'étaient probablement pas fermés. Contrairement aux exigences des règlements, le couvercle de l'écouillon n'était pas à charnières et n'était pas fixé à la structure du navire par une chaîne. L'inclinaison soudaine ainsi que les paquets de mer inondant le pont doivent avoir contribué à déloger les couvercles des hiloires, laissant pénétrer l'eau. L'envahissement de la cambuse et de la cale à poisson qui en a résulté a dû accentuer la gîte et précipiter le chavirement.
