RAPPORT D'ENQUÊTE MARITIME

M01N0020

ENVAHISSEMENT ET NAUFRAGE

DU CREVETTIER-USINE *FAME*

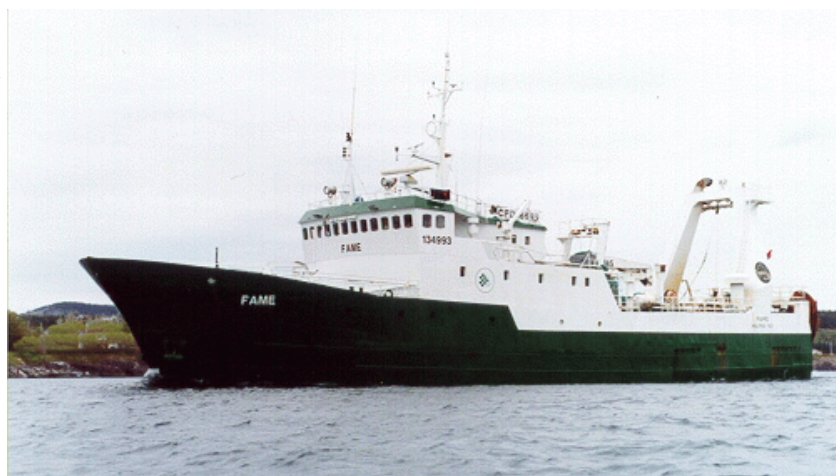
Le plan d'ensemble de la figure 1 montre l'emplacement de la salle des

machines, des ponts, des panneaux étanches, des soutes à mazout, des water-ballast, des citernes à eau douce, des cales inférieures et supérieures réfrigérées, des aires de traitement de la crevette, des logements de l'équipage, etc.

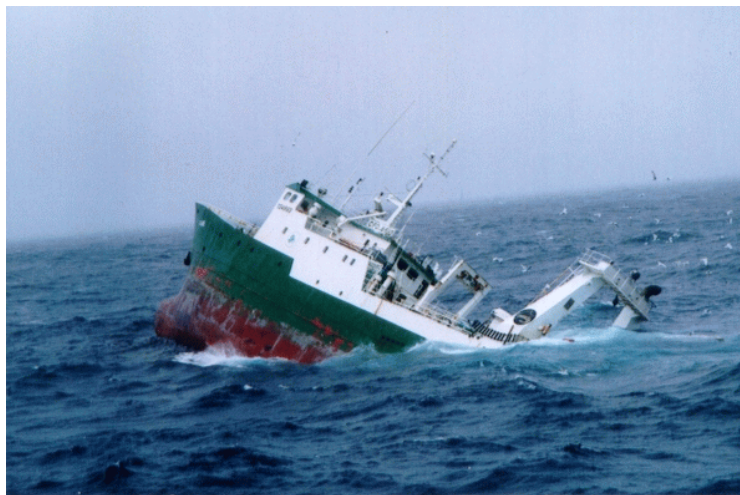
À cause de l'enfoncement croissant de l'arrière, l'eau embarquée a franchi la hiloire de la porte du tambour du puits des machines, refluant immédiatement sur le côté tribord de la salle des machines du navire incliné. L'eau accumulée dans la salle des machines a encore accru la différence et la gîte, et le phénomène s'est amplifié jusqu'à ce que le pont supérieur soit complètement immergé sur la hanche tribord (voir la photo 2).

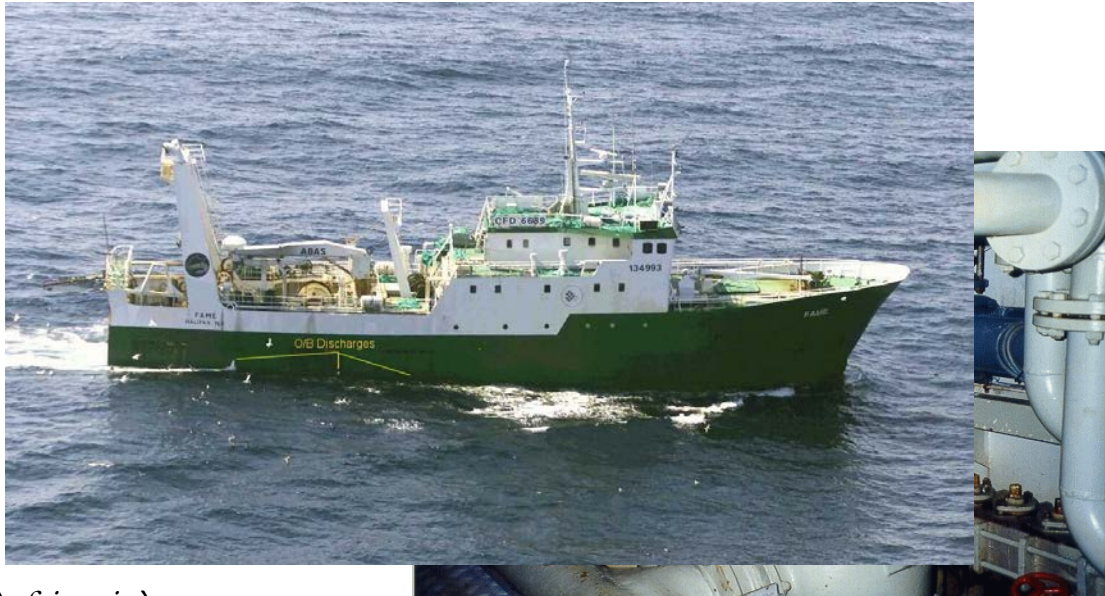
Selon les deux mécaniciens qui ont pénétré dans la salle des machines à plusieurs reprises après la panne de courant, la seule pièce d'équipement qui semblait endommagée était la pompe à frigorigène de secours (tribord). Celle-ci semblait s'être disloquée ou avoir explosé. Même si la pompe n'était pas utilisée lorsqu'elle a fait défaut, ses soupapes d'isolement étaient restées ouvertes et lorsque la pompe s'est brisée, la totalité du frigorigène s'est échappée dans l'atmosphère.

Le naufrage du navire a empêché de récupérer la pompe à frigorigène de tribord et il a été impossible de déterminer la cause de sa défaillance. Il n'existe pas de photo de la pompe. La photo 3 (prise avant l'événement) représente la pompe de bâbord, d'un modèle semblable.
