RAPPORT D'ENQUÊTE MARITIME

M02C0030

NAUFRAGE AVEC PERTES DE VIE

DU VÉHICULE AMPHIBIE À PASSAGERS *LADY DUCK*

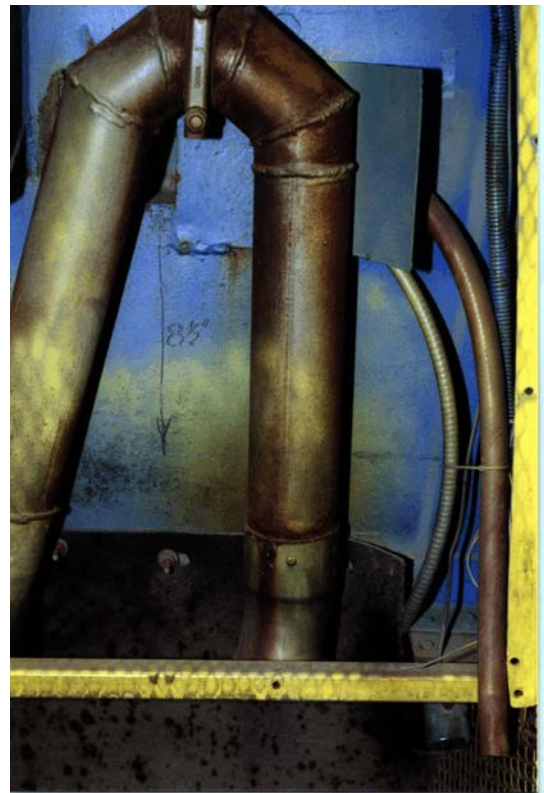
La pompe d'assèchement électrique principale tribord (Attwood V1250), située et fixée dans un puisard près du milieu du véhicule, était dotée d'un filtre à tamis fin. La tuyauterie de refoulement comprenait diverses longueurs de tuyau flexible en plastique de type concertina d'un diamètre de 25 mm (1 po), de tuyaux en caoutchouc de 20 mm et de 16 mm (¾ po et 5/8 po) de diamètre et de raccords en virole métallique d'un diamètre de 12 mm (½ po). La tuyauterie de refoulement se dirigeait vers l'arrière le long du côté tribord du compartiment passagers. Elle traversait le tableau arrière quelque 240 mm (9 ½ po) au-dessus de la ligne de flottaison en charge, ce qui créait une charge de pression de fonctionnement de quelque 900 mm (35 ½ po) à la pompe. L'extrémité du tuyau de refoulement flexible saillait du tableau arrière, se prolongeant à quelque 305 mm (12 po) sous la ligne de flottaison en charge et n'était pas visible pour le conducteur (voir la photo 2).

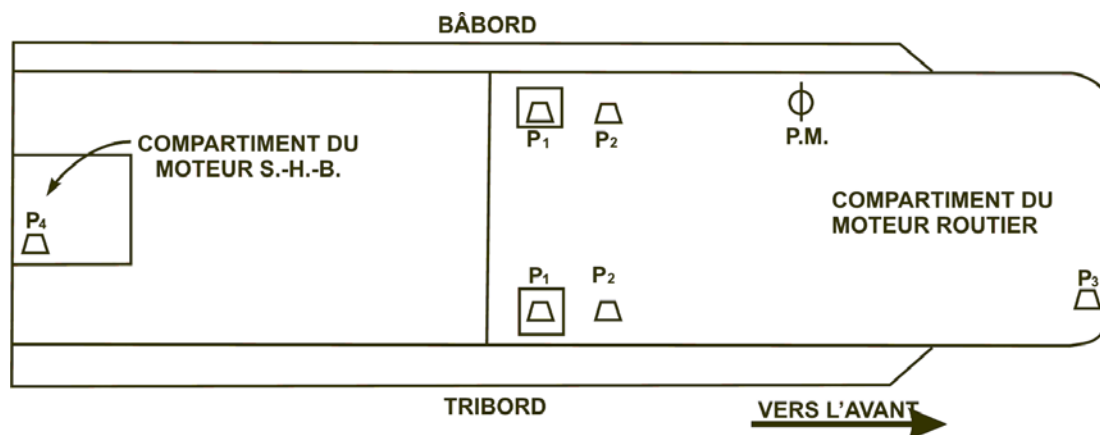
La figure 3 montre l'emplacement des pompes d'assèchement. Le tableau 1 présente une description sommaire des pompes d'assèchement et de leur état. Voir les résultats des examens et des essais visant les pompes d'assèchement à l'annexe A.

Pompes principales		Pompes de secours		Compartment moteur avant	Compartment moteur arrière	Pompe manuelle
	P1, bâbord	P1, tribord	P2, bâbord	P2, tribord	P3	P4	P.M.
Marque	Attwood	Attwood	Attwood	Attwood	Rule Mate	Attwood	Beckson modèle
Modèle	V625	V1250	V1250	V1250	1100	V625	136PF6
Débit nominal (L/min)	39,7	78,8	78,8	78,8	69,4	9,7	-
Restriction	11 mm	12 mm	11 mm	11 mm	25 mm	20 mm	-
Filtre	fin	fin	aucun	aucun	aucun	aucun	aucun
Charge de pression réelle	1 100 mm	900 mm	1 070 mm	1 070 mm	engorgée	refoulement intérieur	refoulement intérieur, tuyau non raccordé
Évacuation observable par le conducteur	oui	non	oui	oui	non	non	oui
Commandes	tableau de bord	tableau de bord	tableau de bord	tableau de bord	colonne + interrupteur à flotteur	interrupteur à flotteur local	commande manuelle
État	inopérante, électrique-me nt inopérante	inopérante, bloquée par des débris solides	en état de marche, débit de 21,2 L/min	en état de marche, débit de 21,2 L/min	inopérante, dommages par échauffement	en état de marche, mais refoulement à l'intérieur	en état de marche, mais refoulement à l'intérieur

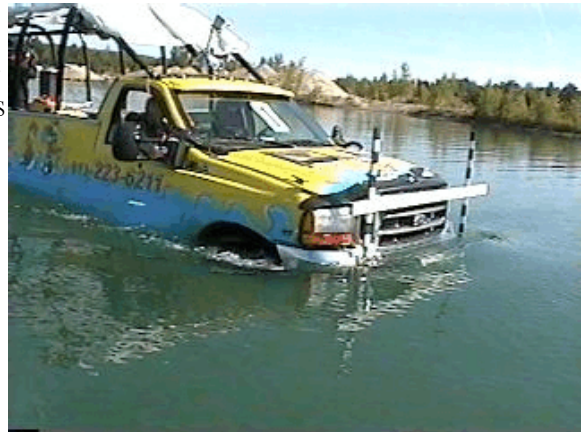
Les essais de vitesse ont été menés à des vitesses progressivement plus grandes, de 5 km/h à un maximum de 10,25 km/h; la hauteur des vagues de proue correspondantes a varié de 90 mm (8 ½ po) à plus de 470 mm (18 ½ po). À des vitesses ne dépassant pas 5 km/h (voir la photo 4), les vagues de proue étaient relativement petites. Cependant, à mesure que la vitesse augmentait, les vagues de proue augmentaient de façon disproportionnée et le franc-bord initial réel de la visière, 470 mm (18 ½ po), s'est grandement réduit.

En eau calme à 8 km/h, la vague de proue atteignait une hauteur d'environ 265 mm (10 ½ po) et le franc-bord avant jusqu'au sommet de la visière était réduit à 205 mm (8 po) (voir la photo 5). À une vitesse de 9,85 km/h, la vague de proue atteignait la hauteur de la visière avant (voir la photo 6). À la vitesse maximale de 10,25 km/h, la vague de proue recouvrait en partie le capot d'eau et de forts embruns, l'eau débordant au-dessus de la visière avant. La configuration du sommet de la visière avant et le joint d'étanchéité qui y était fixé étaient inefficaces pour empêcher l'entrée d'eau par l'espace demeurant entre le sommet du joint d'étanchéité et la face inférieure du capot.

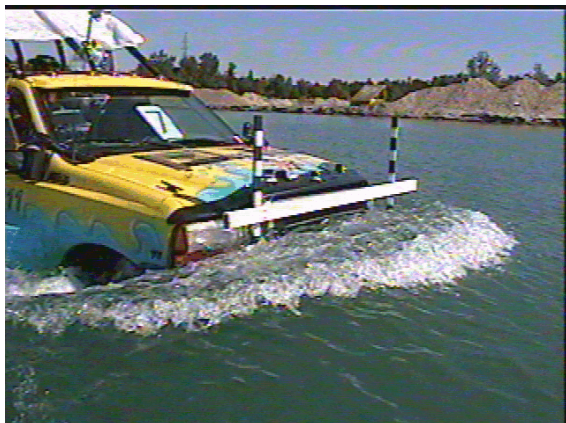
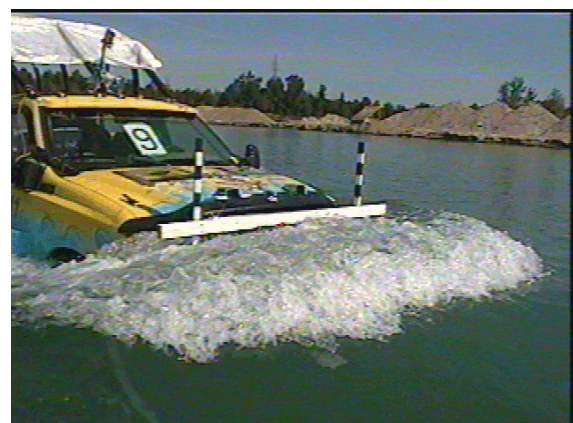
Les obturations temporaires fixées sur les côtés du capot, les ouvertures de ventilation du moteur et les manches à air avant ont été efficaces. Cependant, à plus de 10 km/h, l'eau débordait constamment le joint supérieur de la visière et s'accumulait dans la moitié avant du véhicule. La quantité d'eau provenant de cette source n'a pas été déterminée en raison de l'accumulation simultanée d'eau provenant du tube d'étambot et des fuites de la coque. La pompe d'assèchement avant et les deux pompes d'assèchement principales ont été actionnées pour éliminer toute l'eau accumulée dans le véhicule.

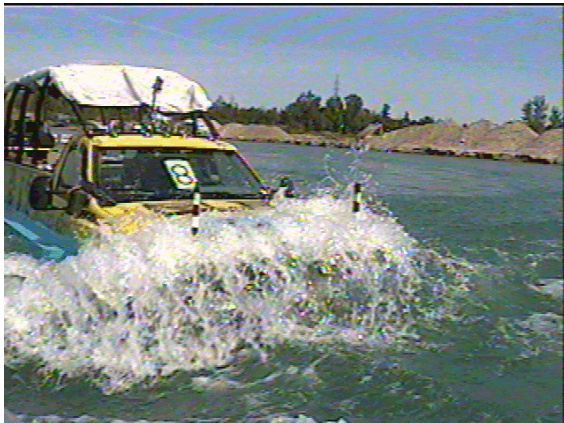
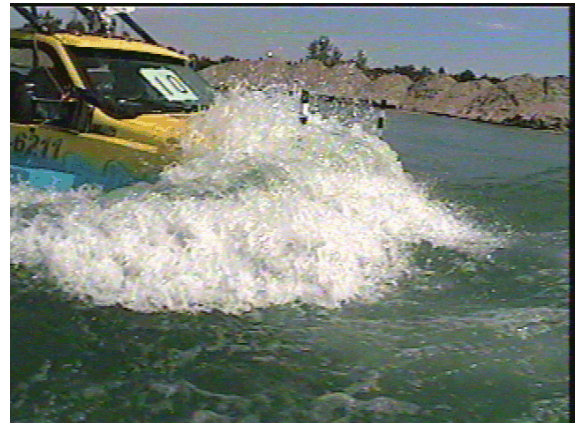
Considérablement plus d'eau est entrée et est demeurée dans le véhicule dans la condition non étanchéisée. En eau perturbée à 8,3 km/h, l'eau débordait au-dessus du sommet de la visière et un envahissement par les hauts survenait par les ouvertures de ventilation, les manches à air avant et les côtés du capot (voir la photo 7). À 9,75 km/h, l'envahissement par les hauts était considérablement plus important, l'eau débordant continuellement au-dessus de la visière, et une forte quantité s'accumulait dans la moitié avant de la coque (voir la photo 8). La pompe d'assèchement avant, les deux pompes d'assèchement principales et les deux pompes d'assèchement de secours ont été utilisées pour éliminer l'eau accumulée dans le véhicule.

Dans l'eau perturbée, de forts embruns et une certaine quantité d'eau « solide » recouvraient le capot, entraînant un fort envahissement par les hauts par les ouvertures de ventilation, les manches à air et les côtés du capot. Cependant, la plus forte entrée d'eau était à l'avant, par-delà le joint à l'avant du capot et au-dessus de la visière avant, où le débordement entraînait un effet continu de chute d'eau. À 10,24 km/h, l'envahissement par les hauts et l'accumulation rapide

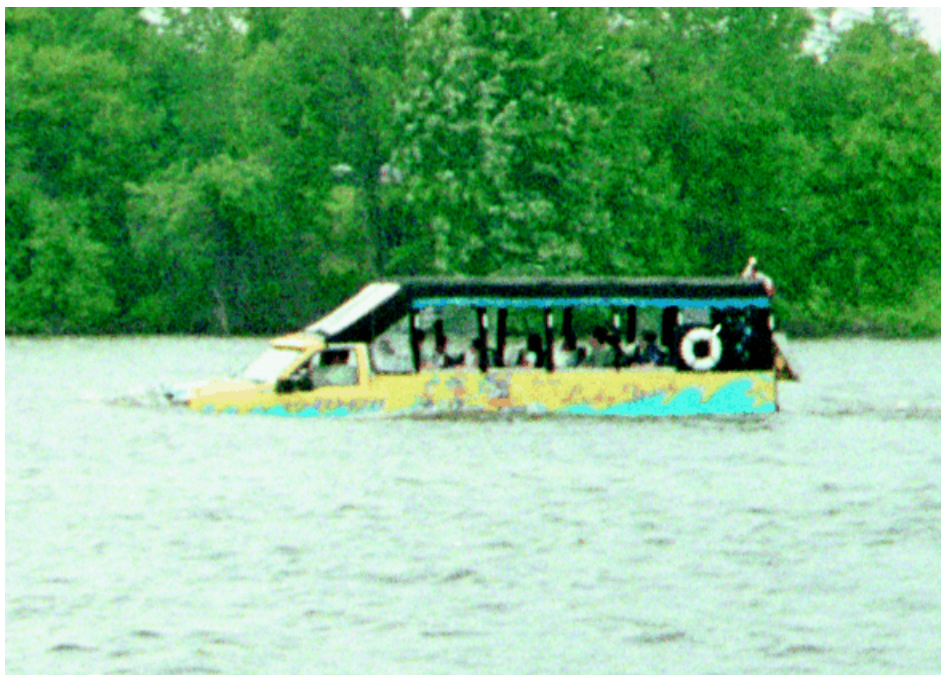
Avant le départ, le conducteur a reçu instruction de réduire la durée de la portion marine de l'excursion à environ 30 minutes; le *Lady Duck* devait visiter brièvement les environs des chutes Rideau. En retournant à la marina de Hull, près du pont Macdonald-Cartier, le véhicule est passé à proximité d'une embarcation de plaisance dont le pilote a fait une remarque sur l'apparence et l'assiette du véhicule d'excursion et en a pris une

Les relevés de photogéométrie et de triangulation effectués après le naufrage ont permis de déterminer que la position du véhicule au moment où la photo a été prise était environ 250 m à l'est du pont Macdonald-Cartier. Ces relevés et la photo ont également permis de déterminer la vitesse du véhicule à ce moment.

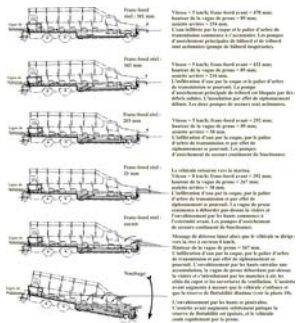
continuait à s'enfoncer de plus en plus par l'avant, entraînant une accélération de l'envahissement par les hauts. Le cycle a continué jusqu'à ce que la réserve de flottabilité à l'avant soit épuisée, et le véhicule a subitement coulé par l'avant.

La séquence d'événements la plus vraisemblable est illustrée à la figure 4.

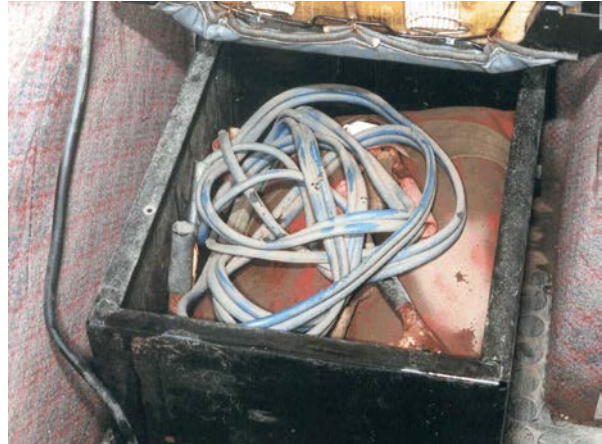
Les gilets de sauvetage pour adultes étaient rangés dans des casiers sous chacun des sièges passagers. L'examen effectué après l'accident a révélé qu'il n'était pas facile de retirer les gilets de sauvetage de sous les sièges puisqu'ils avaient tendance à s'accrocher sur le bord de la boîte métallique dans laquelle ils étaient rangés. En retirant les gilets de sauvetage durant l'enquête, il fallait être prudent pour éviter de déchirer l'enveloppe extérieure en tissu du gilet. En outre, puisqu'il était nécessaire de quitter son siège pour avoir accès aux gilets de sauvetage, l'allée simple pourrait être considérablement engorgée. Dans trois des onze casiers, on a trouvé divers objets (une corde en nylon, un contenant d'huile à moteur et un jeu de câbles de démarrage) rangés par-dessus les gilets (voir la photo 11).

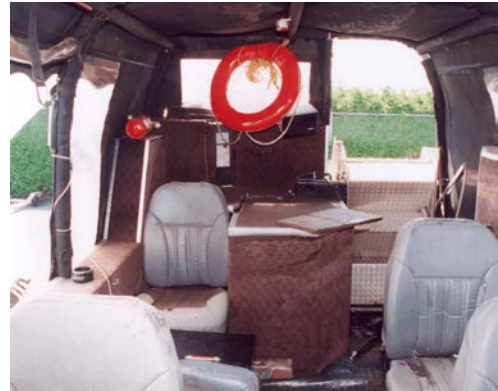
Lorsque les passagers montent à bord, ils le font au moyen d'une rampe d'embarquement située dans le coin arrière gauche du véhicule. Après que tous les passagers se sont embarqués, la rampe est remontée grâce à un treuil électrique dans une ouverture faisant 1 830 mm de hauteur et 685 mm de largeur (72 po de hauteur et 27 po de largeur), formant une barrière étanche lors de la circulation sur l'eau. Une fois que la rampe a été fixée en place, l'ouverture, qui sert aussi de sortie en cas d'évacuation, est réduite à 788 mm de hauteur (31 po) pour une largeur variant de 685 mm (27 po) à 533 mm (21 po) près du sommet de la sortie (voir la photo 12).

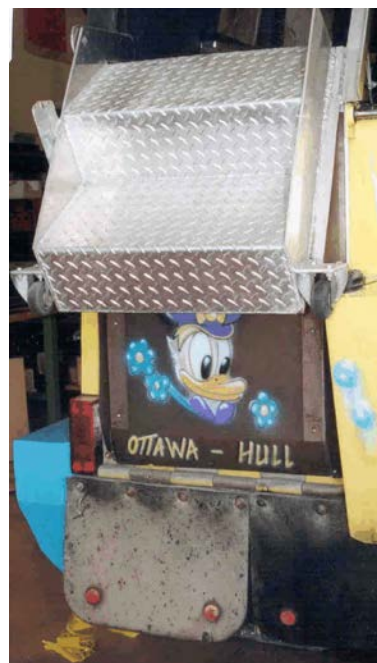
La rampe est articulée : lorsqu'elle est relevée, ses deux marches inférieures se replient à l'envers contre l'extérieur du véhicule. Une fois que le véhicule est à l'eau, la rampe d'embarquement ne peut pas être abaissée (voir la photo 13).

Pour accéder à cette sortie arrière en cas d'évacuation d'urgence, les passagers doivent parcourir un passage large de 584 mm (23 po) puis faire deux tournants pour se retrouver entre le siège le plus à l'arrière du côté bâbord et le côté gauche avant du compartiment du moteur semi-hors-bord. La largeur minimale de ce parcours est de 514 mm (20 ¼ po). Une fois arrivés à la sortie, pour arriver à l'ouverture disponible au sommet des escaliers escamotables, les passagers doivent grimper à une hauteur d'environ 1 016 mm (40 po), sans disposer de point d'appui permanent où poser le pied pour les y aider. Le sommet des escaliers escamotables et le montage du treuil comportent plusieurs extrémités métalliques pointues. Les deux marches inférieures de la rampe se replient à l'envers contre l'extérieur du véhicule. La première de ces marches se présente presque comme une glissade pour quelqu'un tentant d'évacuer le véhicule par cette sortie. Une fois que les passagers arrivent au sommet des escaliers escamotables, il n'y a aucune

plate-forme sur laquelle prendre pied pour faciliter le passage à l'eau. Les passagers doivent trouver une position pour sauter sans structure de soutien pour les y aider, tout en veillant à éviter le danger que représentent les marches extérieures et le moteur semi-hors-bord.
