RAPPORT D'ENQUÊTE MARITIME

M02L0039

ÉCHOUEMENT

VAASABORG

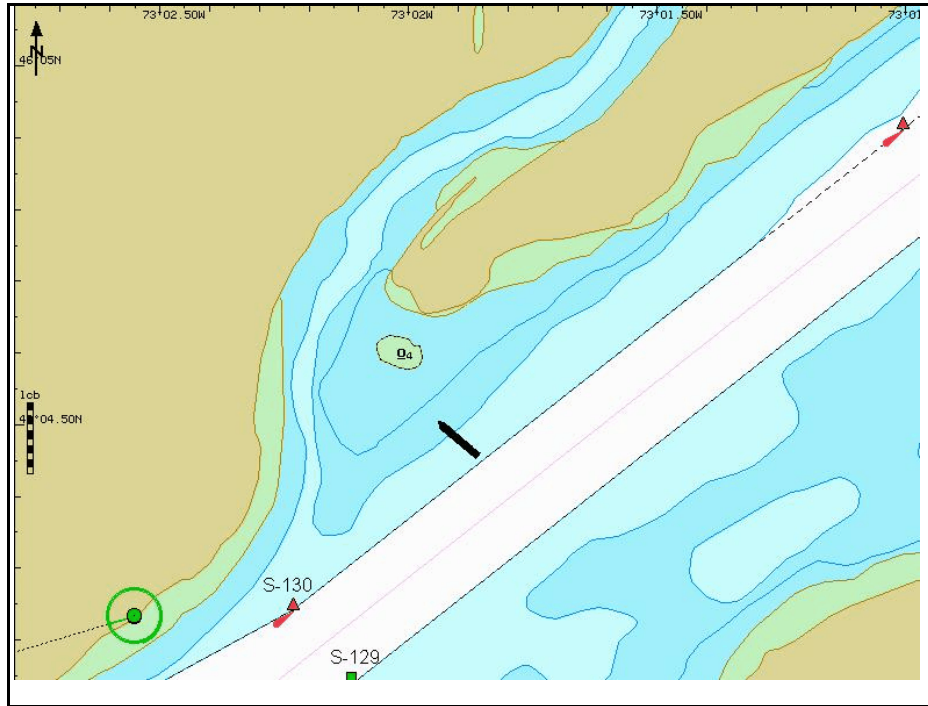
d'ordres à zéro (stop), puis vers l'arrière. Le capitaine ordonne à l'officier de quart de jeter l'ancre. Malgré ces mesures, vers 10 h 5, à une vitesse par rapport au fond de 11,6 noeuds, le navire s'échoue à l'extérieur du côté nord du chenal, au large de l'île de Grâce. Le navire s'immobilise à la position 46°04'30" N, 073°01'54" W, sur un cap de 310,5° gyroscopique (voir la figure 1 et l'annexe A).

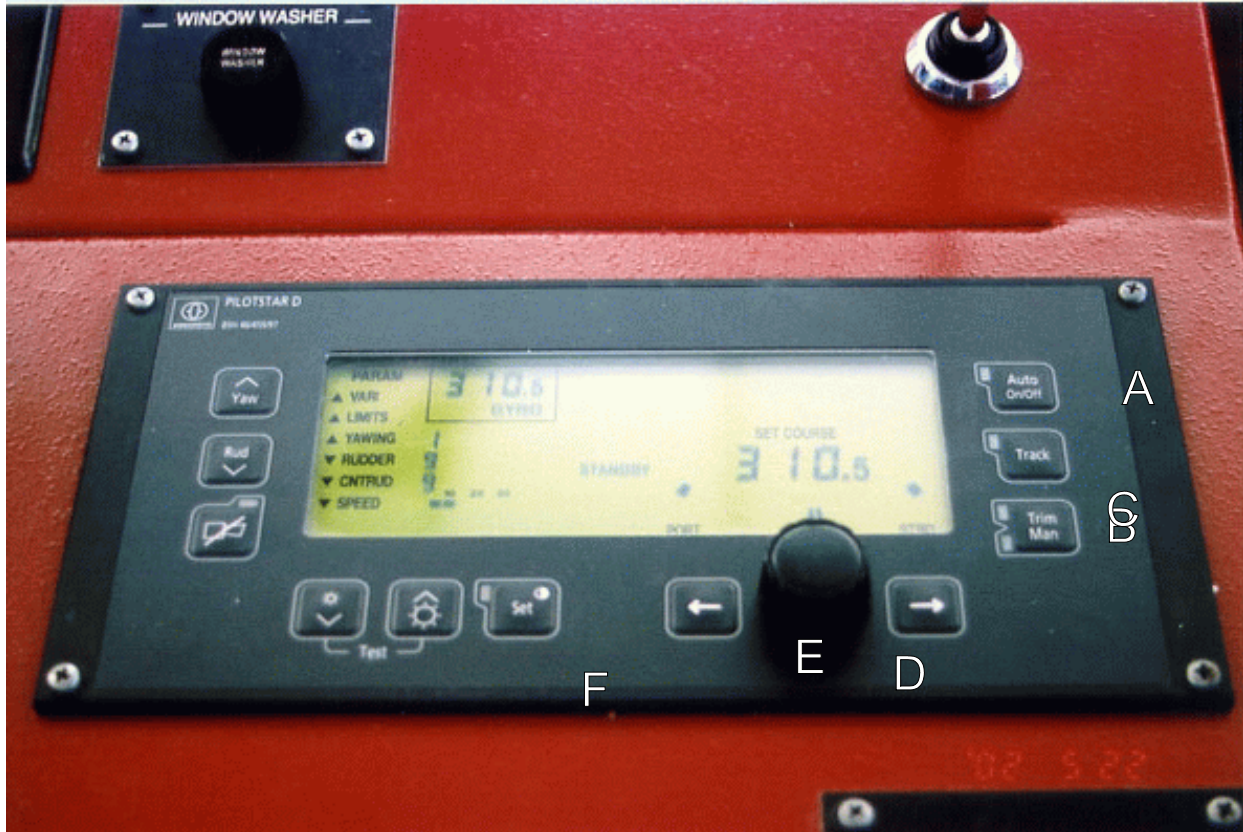
Tableau de commande du pilote automatique

L'appareil à gouverner du *Vaasaborg* peut être contrôlé automatiquement au moyen d'un système de pilotage automatique Anschutz, Pilotstar D de type AP01-S01³. Le tableau de commande principal du système se trouve sur le pupitre central près du fauteuil capitaine de tribord. Il comporte un écran à affichage à cristaux liquides (ACL), un clavier tactile et un bouton tournant (voir la photo 2). L'écran à affichage à cristaux liquides se divise en deux champs d'application logiques (c.-à-d. un champ de contrôle à gauche et un champ d'exploitation à droite). Le champ de contrôle affiche un indicateur de cap gyroscopique et plusieurs paramètres de réglage de fonctionnement. Le champ d'exploitation comprend un panneau schématique pour les déplacements hors cap et hors route, un indicateur de cap ordonné et un indicateur d'angle de barre avec touches tactiles (A, B, C, D et F) pour sélectionner le mode actif ainsi qu'un bouton tournant (E) pour la présélection du cap ordonné.

Sur le tableau de commande du pilote automatique Pilotstar D, les touches de fonction tactiles « Auto On/Off », « Track » et « Trim Man » et les touches flèches (changement de cap) sont identiques du point de vue de la taille et du toucher. La proximité de la touche de fonction « Trim Man » et de la touche flèche de tribord ainsi que le comportement du navire au cours des événements menant à l'échouement portent à croire que le pilote a appuyé par mégarde sur la touche « Trim Man » plutôt que sur la touche flèche de tribord immédiatement avant que le navire ne vire abruptement sur tribord.

En appuyant sur cette touche de fonction, le pilote a désactivé le pilote automatique et a placé le système en mode de contrôle manuel et en mode non asservi. En mode manuel et en mode non asservi, l'indicateur de cap ordonné est désactivé et l'indication ne change pas. Toutes les tentatives ultérieures de rectifier le cap au moyen des flèches avaient en réalité l'effet de commandes au gouvernail. La séquence des événements indique en effet que les gestes posés par le pilote pour retrouver la maîtrise du gouvernail et gouverner sur 230° faisaient en sorte que le gouvernail se déplace de plus en plus sur tribord. Ceci expliquerait pourquoi le navire a abruptement viré sur tribord et dévié de 80° de son cap.

2. En essayant de changer le cap ordonné, il est fort probable que le pilote a d'abord appuyé accidentellement sur la touche de fonction « Trim Man » plutôt que sur la touche flèche de tribord (changement de cap), désactivant ainsi le pilote automatique et plaçant le système en mode non asservi.

3. Lorsque le pilote a appuyé sur la touche flèche de tribord, la barre s'est déplacée graduellement à la position à tribord toute mais l'indication du cap ordonné affichée à l'écran du pilote automatique n'a pas changé.
