RAPPORT D'ENQUÊTE MARITIME

M02W0089

CHAVIREMENT AVEC DEUX PERTES DE VIE

DU BATEAU RÉCUPÉRATEUR DE GRUMES *BRUCE BROWN*
AU LARGE DU RÉCIF ATREVIDA, DANS LE DÉTROIT DE MALASPINA
(COLOMBIE-BRITANNIQUE)

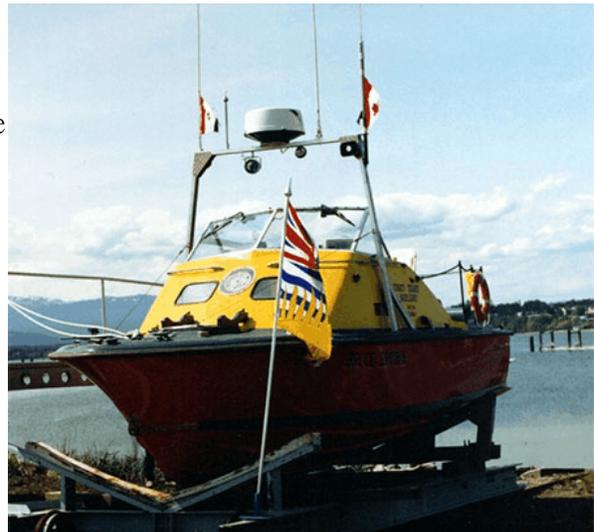
Le *Bruce Brown* est un bateau non ponté ayant une jauge brute inférieure à 5 avec une coque en V en composite verre-résine moulé. Il est doté d'une passerelle fermée située à mi-longueur du bateau; la porte de la passerelle se trouve à tribord et fait face à l'arrière, et mène au pont du coffre découvert. De la passerelle, on a accès à la cabine du capitaine située sous le pont avant; cette cabine n'est cependant pas un endroit où dormir. Le pont du coffre est délimité par de solides pavois mesurant environ 0,5 m de hauteur. À l'arrière de la passerelle, sur l'axe longitudinal du pont du coffre, se trouve le compartiment-moteur en contre-plaqué. L'avant du compartiment-moteur est équipé d'une cloison transversale non étanche qui ne se prolonge pas verticalement jusqu'au pont du coffre. Le compartiment-moteur se prolonge vers l'arrière et il dispose d'une hiloire surélevée au-dessus du pont du coffre jusqu'à la hauteur des pavois. À l'arrière et de chaque côté du compartiment-moteur, en forme de U entre les pavois,

se trouve le pont d'une largeur de quelque 0,5 m. Une bitte de remorque de 15 cm de diamètre, située à l'avant du compartiment-moteur et se prolongeant de 35 cm au-dessus de celui-ci, se trouve sur l'axe longitudinal à l'arrière de la passerelle.

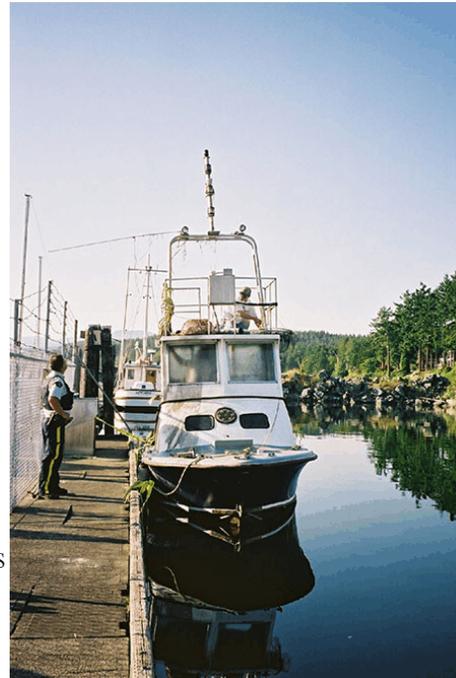
En janvier 1968, le bateau qui était alors ponté a été utilisé pour effectuer des travaux d'hydrographie pour le gouvernement. Il a été baptisé *Petrel* et a reçu un numéro de permis. La Comox Valley Marine Rescue Society s'est portée acquéreur du *Petrel* en avril 1988 et l'a rebaptisé *Bruce Brown*. Le 16 février 1998, le permis a été transféré au propriétaire-exploitant actuel qui a acheté le bateau pour sa retraite. Ce dernier a modifié le bateau en vue de l'utiliser pour la récupération commerciale de grumes. Ces modifications comprenaient le remplacement du pont arrière fermé par un pont du coffre, une rallonge importante de la superstructure du bateau au-dessus de celle de sa construction initiale; la construction d'une passerelle fermée, l'ajout d'un poste de commande sur le toit de la passerelle ainsi que d'un mât en métal en forme d'arche pour les feux de navigation, les feux de pont et les antennes-radio, ce qui donnait un tirant d'air de plus de 6 m.

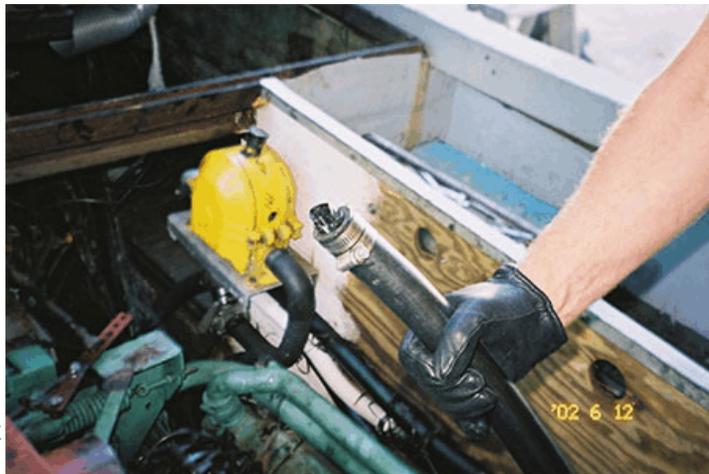
Après avoir récupéré le bateau, on s'est rendu compte que l'un des deux tuyaux de caoutchouc de 28,5 mm de diamètre, renforcé à l'aide de fils se trouvant du côté évacuation du système de refroidissement à eau non traitée, s'était détaché. Ceci s'est produit entre le dispositif réchauffeur et le passe-coque dans le bord du bateau, à l'intérieur du compartiment-moteur. Le tuyau s'est détaché là où deux longueurs de tuyau de même diamètre avaient été jointes à l'aide d'un raccord métallique. L'examen du raccord a révélé qu'on avait utilisé un réducteur au lieu d'un raccord droit. L'un des bouts du réducteur correspondait au diamètre intérieur de 28,5 mm du tuyau de caoutchouc, mais l'autre bout avait un diamètre de 25,4 mm. Du ruban d'électricien de plastique avait été utilisé pour augmenter le diamètre de façon à obtenir un diamètre équivalent au diamètre intérieur du tuyau (28,5 mm). Deux colliers de serrage avaient ensuite été fixés sur chaque bout de tuyau (au-dessus du réducteur).

L'eau de refroidissement non traitée, dont la température s'est réchauffée sous l'effet de la chaleur du moteur, a réchauffé le ruban d'électricien et a amolli l'adhésif. Les fils de renforcement du tuyau de caoutchouc limitaient la capacité des colliers de serrage à comprimer le tuyau contre le réducteur. La pression du liquide de refroidissement, fournie par la pompe de circulation, a fini par étirer l'adhésif du ruban d'électricien; le raccord a cédé et le tuyau s'est détaché. (Voir photo 3).

La pompe de circulation de l'eau non traitée du moteur a continué à alimenter le circuit en eau de refroidissement. À l'endroit où le tuyau s'est détaché, l'eau s'est accumulée dans les fonds du bateau au lieu d'être évacuée par-dessus bord. Comme ce problème de tuyau est survenu quand il faisait noir, il est peu probable que l'exploitant se soit rendu compte qu'il n'y avait plus qu'un seul jet d'eau de refroidissement. L'accumulation d'eau dans les fonds du bateau doit avoir modifié l'assiette du bateau en assiette négative. Un changement d'assiette peut souvent être détecté en comparant l'assiette du bateau avec l'horizon, ce qui est plus difficile à faire dans le noir. Il est fort probable que le bruit du moteur couvrait le bruit de l'eau qui s'accumulait et se déplaçait dans le bateau (un autre avertissement d'une situation dangereuse).
