RAPPORT D'ENQUÊTE MARITIME M03M0077

INCENDIE ET NAUFRAGE

DU PETIT BATEAU DE PÊCHE *SILENT PROVIDER*
AU LARGE DE PETIT-DE-GRAT (NOUVELLE-ÉCOSSE)

LE 25 JUIN 2003

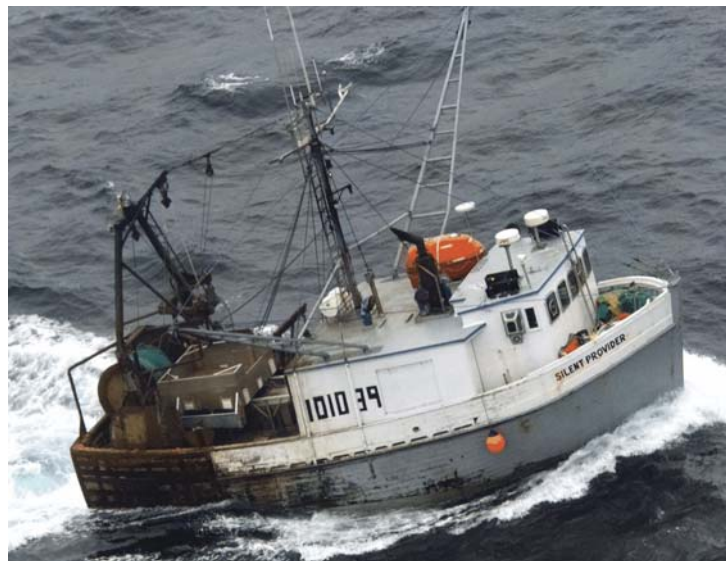
Photo 1. Le bateau de pêche *Silent Provider*

Le *Silent Provider* a fini par brûler jusqu'à la ligne de flottaison et a coulé. Il a été déclaré perte totale.

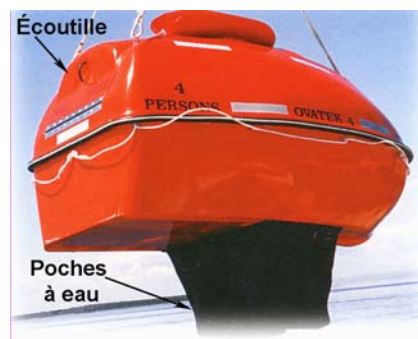
Les poches à eau de l'Ovatek 4 s'emplissent d'eau de mer lorsque le radeau est mis à l'eau. Ces poches ont pour fonction d'assurer la stabilité du radeau lors de l'embarquement et de la navigation au large. Lorsque le radeau est à poste, les poches sont sous le radeau, dans une cavité peu profonde du berceau. Bien que les poches soient protégées du soleil, l'eau salée peut s'infiltrer dans leur cavité et saturer le textile. Le berceau a des orifices d'évacuation, mais les cristaux de sel subsistant après l'évaporation de l'eau demeurent imprégnés dans le textile. Par

Photo 2. L'Ovatek 4

2. Les poches de stabilisation à eau en nylon de l'Ovatek 4 sont vulnérables aux dommages mécaniques durant la mise à l'eau du radeau, aux intempéries environnementales et à une dégradation de leur résistance au fil du temps; pourtant, il n'y a pas de politique de remplacement ou de lignes directrices sur l'inspection permettant de garantir leur intégrité.

Le 29 juillet 2003, Transports Canada a informé la Garde côtière américaine (USCG) des problèmes possibles de l'Ovatek 4 et de son intention d'ajouter une condition au certificat d'approbation. Selon cette condition, le radeau doit être inspecté à la même fréquence que le navire sur lequel il est installé.

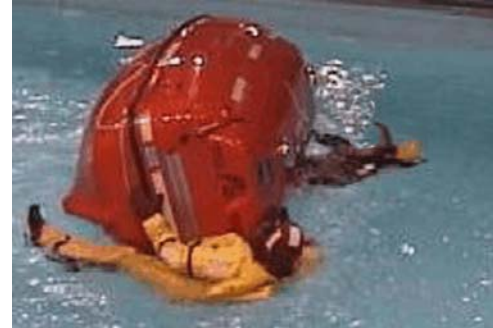
Les essais en bassin révèle qu'une fois inondé, l'Ovatek 7 prend une gîte de presque 90°. Même si les écoutilles sont fermées, le radeau ne peut pas être redressé par deux personnes à l'eau. Le fabricant a expliqué que dans ces conditions, il s'agit malgré tout d'embarquer dans le radeau, de fermer les écoutilles puis d'assécher le radeau au moyen de la pompe manuelle qui évacuera l'eau par l'ouverture de ventilation. Une fois asséché, le radeau se redresse. L'information et les indications quant aux mesures à prendre lorsque le radeau est inondé ne figurent toutefois ni dans la vidéo d'instruction ni dans le manuel de l'utilisateur d'un ou l'autre modèle Ovatek.

Photo 4. L'Ovatek 7 inondé gisant sur le côté, durant les essais en bassin du BST

Les deux membres de l'équipage ne connaissaient pas la méthode à suivre pour assécher et redresser le radeau. Le manque de familiarisation avec l'équipement essentiel de survie peut réduire l'efficacité de cet équipement, comme l'a démontré le présent accident.

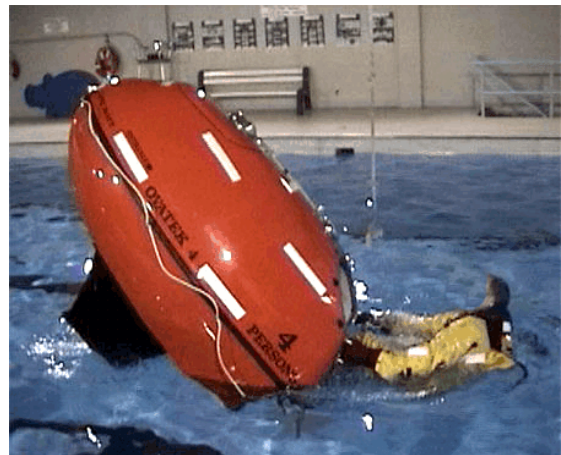
Les essais d'embarquement effectués par le BST n'ont révélé aucune différence discernable dans l'angle d'assiette lors de l'embarquement dans l'Ovatek 4, qu'il soit ou non équipé de poches à eau. Les poches à eau n'entraînent un mouvement de redressement important que si elles sont soulevées hors de l'eau. Le fait que les poches à eau de l'Ovatek 4 sont situées près du milieu et de l'axe de pivotement longitudinal diminue leur aptitude à rétablir l'assiette sur cul du radeau pendant l'embarquement (voir photo 5). Lorsque la première personne à embarquer est lourde, le changement d'assiette est suffisant pour permettre une entrée d'eau dans le radeau. L'effet de carène liquide qui en résulte diminue la stabilité du radeau. Alors que l'on peut embarquer dans l'Ovatek 7 même en présence d'un effet de carène liquide, l'Ovatek 4 est instable en présence d'un effet de carène liquide.

Photo 5. Changement d'assiette de l'Ovatek 4 lors de l'embarquement durant les essais en bassin du BST

Lors de l'embarquement, il est essentiel que la première personne entre tête première dans l'Ovatek et se tienne bas. Si possible, les autres personnes à l'eau devraient aider à stabiliser le radeau pendant l'embarquement de la première personne. Même si la vidéo d'instruction que le fabricant fournit avec chaque nouvel Ovatek insiste sur ce point, une deuxième personne peut ne pas être en mesure d'aider à stabiliser le radeau durant l'embarquement. En outre, il n'y a pas de garantie que le radeau demeurera sec avant que la première personne y entre. Les vagues

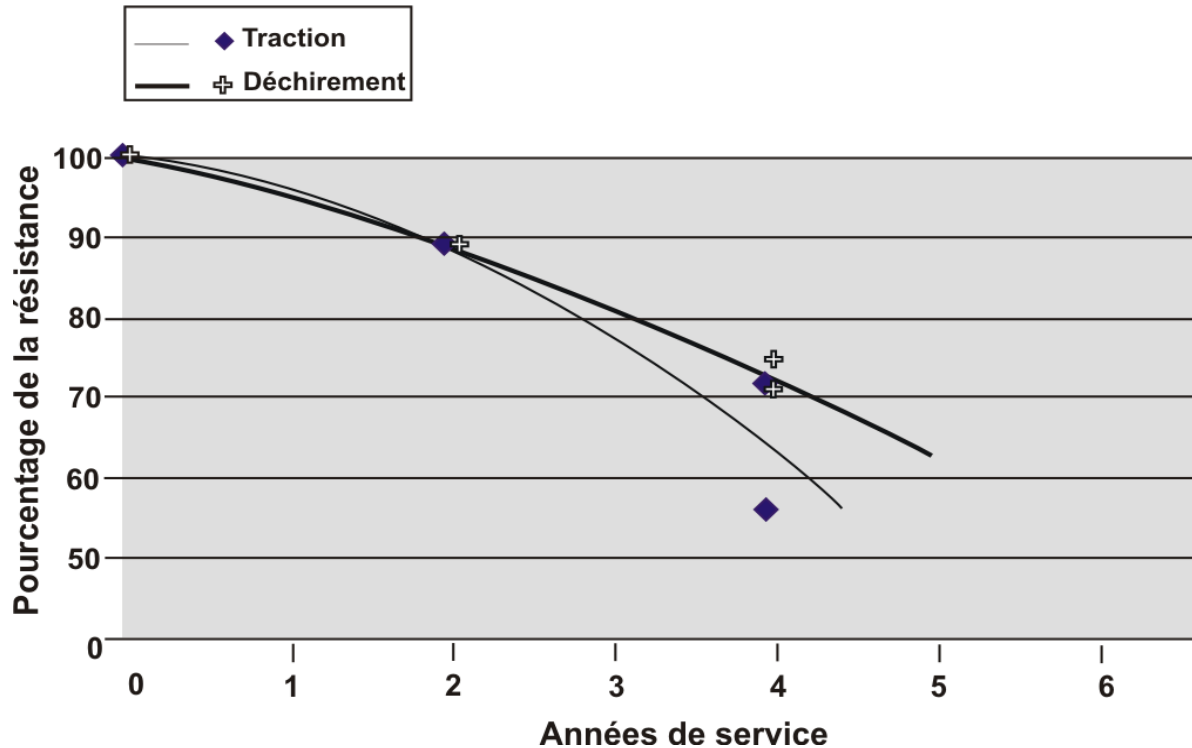
Selon les essais, le nylon servant actuellement à la production, lorsqu'il est neuf, a une résistance à la traction (sens chaîne) de 1094 N/50 mm. Du fait de sa plus grande superficie transversale totale de la fibre, ce nylon est sensiblement plus résistant que le nylon utilisé dans les modèles portant un numéro égal ou inférieur à 56. Les essais indiquent en outre que les trois échantillons de tissu usagé avaient subi une dégradation de leur résistance dans la direction chaîne autant que trame. Par exemple, l'échantillon vieux de deux ans avait perdu 11 % de sa résistance au déchirement (direction trame). Quant aux deux échantillons de quatre ans, celui du radeau du *Silent Provider* avait perdu quelque 25 % de sa résistance au déchirement dans la direction trame par rapport à sa résistance initiale estimée, et l'autre avait perdu 29 %¹⁷.

L'examen des échantillons de tissu des Ovatek qui avaient été en service n'a révélé aucun signe de dommage ou d'usure mécanique préalable ou de dégradation par suite d'exposition au soleil ou d'attaque chimique²⁹. Cependant, tous les spécimens affichaient une dégradation de la résistance au fil du temps (voir la figure 1). Du fait de leur position extérieure quand le radeau est à poste, les poches à eau sont vulnérables aux effets des intempéries environnementales et au risque de dommages mécaniques lors du déploiement ou de l'utilisation du radeau. En l'absence de normes minimales sur la résistance pour la fabrication et comme il n'y a pas de politique de remplacement ou de lignes directrices sur l'inspection permettant de garantir l'intégrité des poches dans le temps, la probabilité de dommages augmente sensiblement avec le temps.

Figure 1. Dégradation de la résistance du nylon (direction trame) au fil du temps
