RAPPORT D'ENQUÊTE MARITIME
M03W0073

**INCENDIE DANS LA SALLE DES MACHINES ET
DÉFAILLANCE DE LA TUBULURE DE DISTRIBUTION DE CO₂
DU TRAVERSIER ROULIER À PASSAGERS *QUEEN OF SURREY*
DANS LE CANAL DE LA REINE-CHARLOTTE
(COLOMBIE-BRITANNIQUE)
LE 12 MAI 2003**

Rapport numéro M03W0073

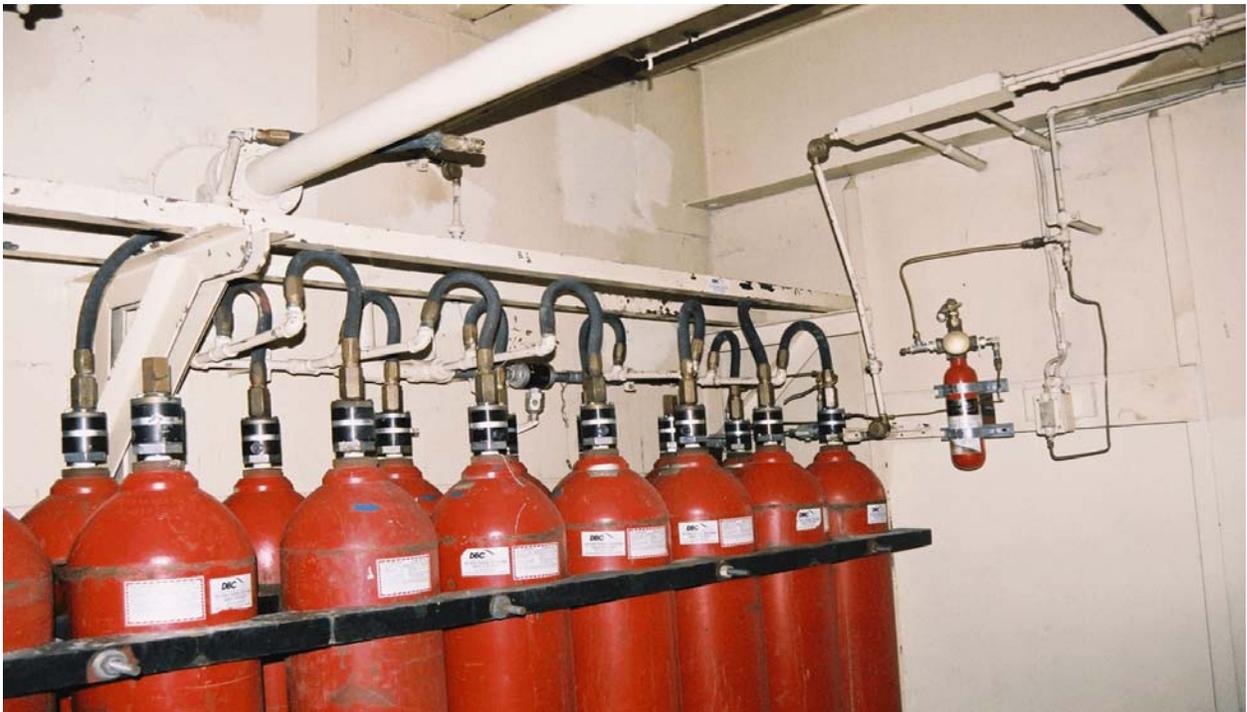
Photo 2. Batterie de bouteilles de CO₂ et tubulure de distribution

Les bouteilles de CO₂ étaient disposées en trois batteries solidement fixées à l'aide de colliers de serrage aux cloisons extérieures, avant et intérieures du compartiment de stockage de CO₂. Chaque bouteille était reliée à une tubulure de distribution au moyen d'un tuyau flexible tressé de néoprène renforcé formant un U inversé entre le sommet de la bouteille et la tuyauterie. La tubulure de distribution était faite de sections de sous-tubulures et branchements tous faits de tuyaux d'acier galvanisé et fileté de série 40 (ou série 80, selon le diamètre). Une structure constituée de membrures d'acier et de goussets était soudée aux cloisons au-dessus des bouteilles; elle soutenait la tuyauterie de distribution au moyen de colliers de serrage en U qui passaient autour des tuyaux et étaient boulonnés aux supports (voir photo 2).

Parmi les bouteilles de CO₂ se trouvaient 4 bouteilles pilotes et 49 bouteilles asservies, chacune contenant environ 45 kg de CO₂ liquide à une pression de 6300 kPa (à 24 °C). Deux des bouteilles pilotes étaient munies de soupapes à commande manuelle qui pouvaient être ouvertes soit de l'intérieur du compartiment de stockage de CO₂, soit à partir de postes de commande à distance (voir l'annexe B).

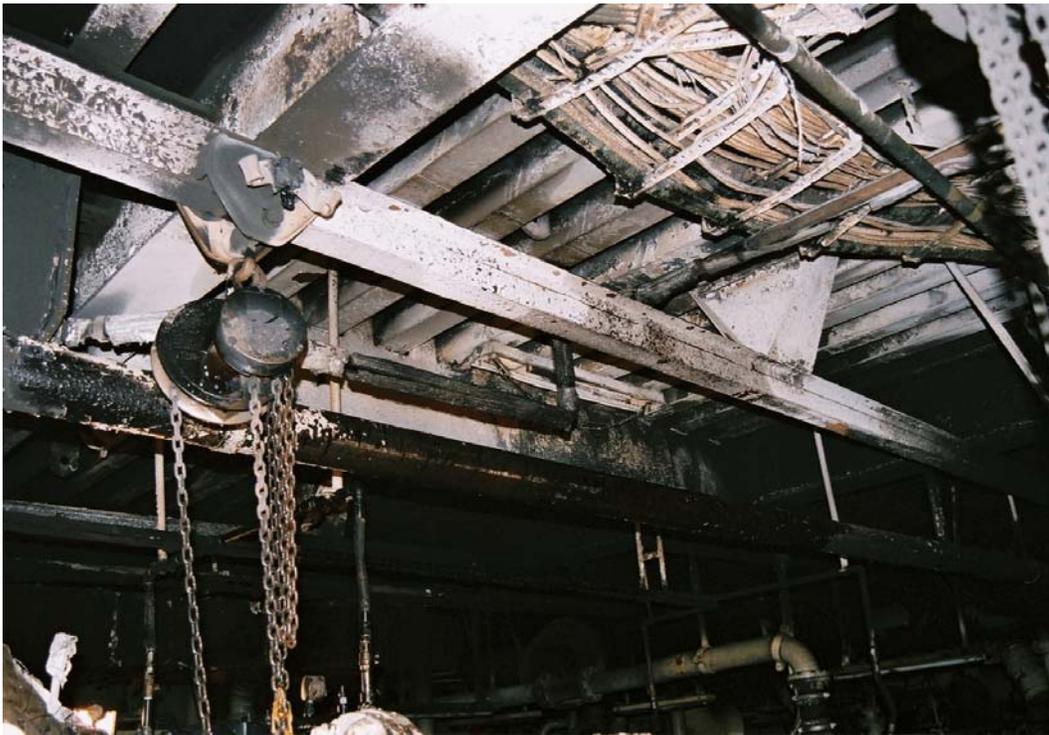
Le feu et la chaleur ont causé d'importants dommages aux câbles électriques situés le long du plafond de la salle des machines; de grandes sections du câblage ont dû être remplacées (voir photo 3).

Photo 3. Dommages à la salle des machines et aux câbles électriques

Le refroidisseur extérieur du moteur principal n° 2 a été gravement endommagé, au point où l'effondrement des tubes a permis à l'eau de mer de pénétrer dans les cylindres; le moteur a dû subir une révision complète.

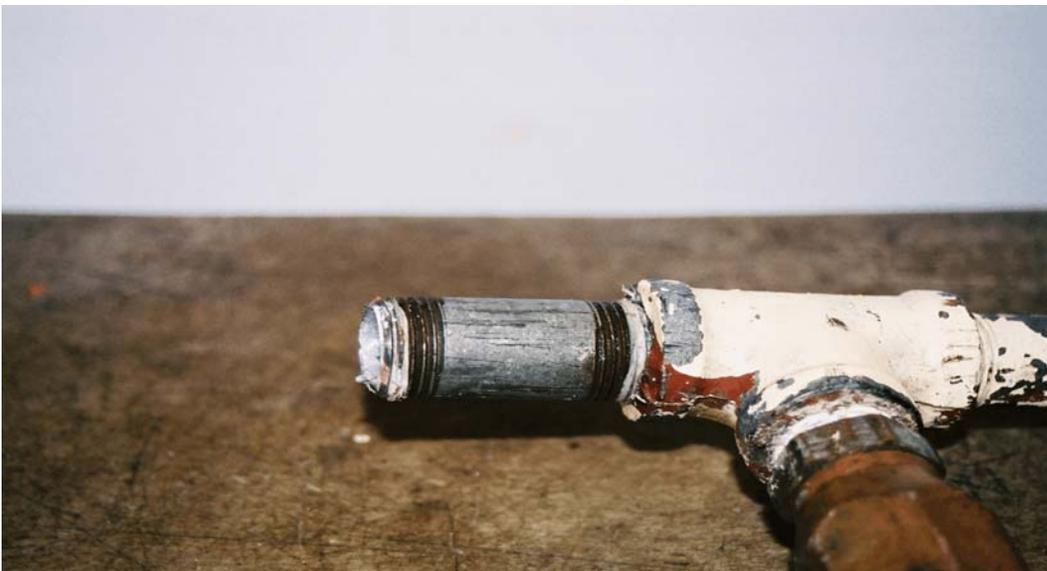
- les extrémités libres des tuyaux flexibles avaient fouetté et causé des dommages de contact à l'isolation sur la cloison arrière du compartiment de stockage de CO₂;
- des sections de la tubulure s'étaient fracturées et arrachées à cinq endroits différents (voir photo 4).

Photo 4. Section de tubulure fracturée

Les sections de tuyau fracturées ont été envoyées au Laboratoire technique du BST aux fins d'analyse⁹. L'examen au microscope électronique à balayage a confirmé que la rupture était attribuable à des précriques de fatigue ayant pris naissance au fond de filet, probablement par suite de vibrations excessives.

On a constaté que les filets des tuyaux avaient été coupés, et non roulés, probablement avec une matrice. Par conséquent, le profil du filetage n'était pas lisse; il comportait de nombreuses encoches qui sont devenues des points de concentration de contraintes où ont pris naissance des précriques qui ont éventuellement entraîné une fissuration multiple et la rupture de la tubulure¹⁹.

Sur le *Queen of Surrey*, la conception, la construction et le soutien insuffisant de la tubulure de distribution de CO₂ ont entraîné de multiples ruptures des raccords de tuyaux attribuables à de la fatigue induite par les vibrations.

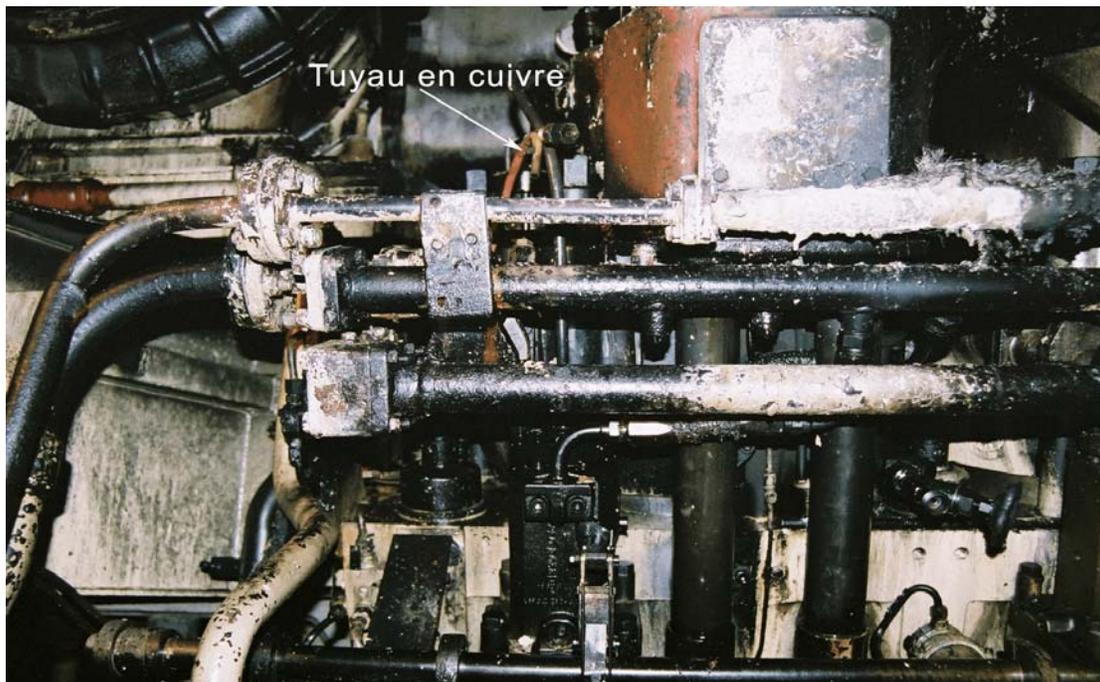
La fuite a été temporairement colmatée, mais deux jours plus tard, le tuyau en cuivre a cédé complètement, projetant du carburant diesel sur le collecteur d'échappement chaud du moteur.

Un matériau inadéquat et les vibrations transmises par le moteur ont ainsi causé la rupture du tuyau de raccordement du manomètre, dans une importante zone de concentration de contraintes à hauteur de la bague de compression à l'intérieur du raccord de compression.

Dans le cas présent, le raccord du manomètre pointait en haut vers le corps d'entrée des gaz d'échappement du turbocompresseur et le plafond de la salle des machines (voir photo 5). Le combustible qui fuyait a ainsi pu arriver sur une source de chaleur. D'autres sorties de raccordement de la rampe d'alimentation en combustible pointaient en bas vers le carlingage de machines.

Photo 5. Orientation spatiale du raccord du manomètre

Ainsi, l'orientation inadéquate du point de sortie de la prise de raccordement du manomètre a fait en sorte que du carburant diesel sous pression provenant du tuyau de manomètre fracturé a été pulvérisé sur le collecteur d'échappement chaud du moteur.

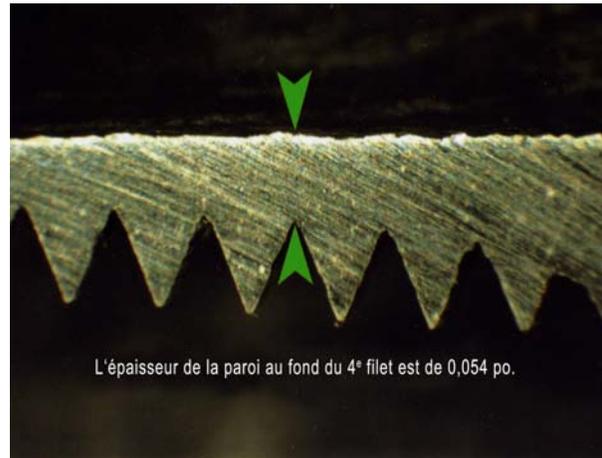
Le fait de couper des filets sur le tuyau réduit l'épaisseur de sa paroi à hauteur du fond de filet. Pour mesurer cet effet, deux tuyaux de série 40 de 19 mm (3/4 po) de diamètre ont été coupés transversalement et l'épaisseur de la paroi au fond du premier filet à l'extérieur du raccord a été mesurée. Elle était respectivement de 1,62 mm (0,064 po) et 1,37 mm (0,054 po) (voir photo 6).

Photo 6. Coupe d'un tuyau de série 40

Un tuyau en acier de série 40 et d'un diamètre de 19 mm (3/4 po) a une paroi de 2,87 mm et une résistance à l'éclatement de 59 400 kPa. Toute réduction de l'épaisseur de la paroi diminue proportionnellement la résistance à l'éclatement. Si l'épaisseur de la paroi au fond de filet est inférieure de moitié à celle du tuyau non fileté, les contraintes longitudinales et transversales sont deux fois plus élevées dans cette région et la résistance à l'éclatement baisse de moitié.
