RAPPORT D'ENQUÊTE MARITIME
M04C0044

HEURT

PAR L'ENSEMBLE REMORQUEUR-CHALAND
KAREN ANDRIE / A-397
DU FEU N° D33 DE LA JETÉE DE LA POINTE BAR
DANS LE COURS INFÉRIEUR DE LA RIVIÈRE DÉTROIT
(ONTARIO)
LE 11 SEPTEMBRE 2004

Rapport numéro M04C0044

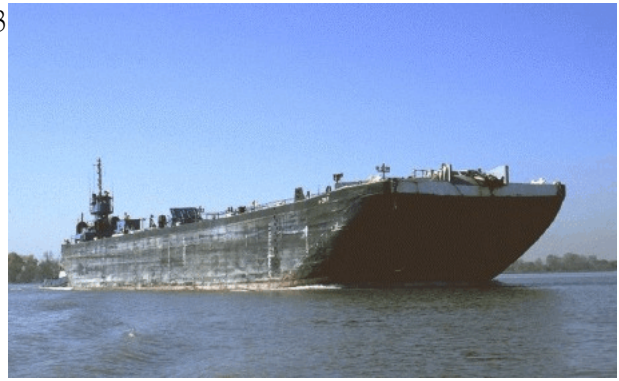
Le chaland A-397 a été construit comme chaland-citerne doté de neuf citernes de cargaison et est autorisé à transporter des produits pétroliers à point d'éclair élevé, comme de l'asphalte. Il a une étrave inclinée conçue pour la facilité de manœuvre en mer (voir la photo 2) et une encoche à l'arrière dans laquelle s'insère l'étrave du *Karen Andrie* lorsqu'il pousse le chaland. Il est également doté de deux petites salles des pompes faisant environ 5 m par 3 m et 2,5 m de hauteur, à bâbord et à tribord de la médiane, près de l'arrière. Le chaland est équipé de feux de navigation respectant les exigences réglementaires.

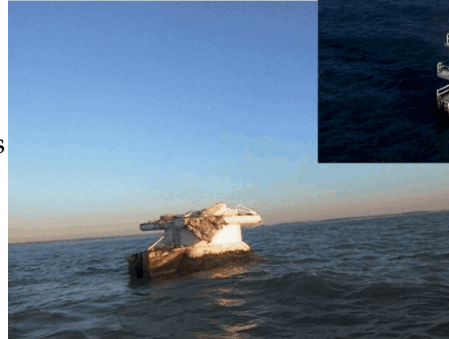
À 5 h 56, il fait nuit, la visibilité est bonne et il y a une très légère brise; l'avant de la barge heurte et renverse le feu n^o D33 de la jetée de la pointe Bar (voir la photo 3). L'accident est survenu dans les eaux canadiennes.

La tour de phare et le local technique / salle de commande ont été détruits. La base de béton et d'acier a subi des dommages, mais une inspection technique a permis de constater qu'elle est foncièrement intacte.
