RAPPORT D'ENQUÊTE MARITIME
M04C0090

CHAVIREMENT

DU BATEAU DE TRAVAIL 59E22354
AU LARGE DE L'ÎLE PAYETTE, DANS LE SUD-EST
DE LA BAIE GEORGIENNE (ONTARIO)
LE 10 DÉCEMBRE 2004

Rapport numéro M04C0090

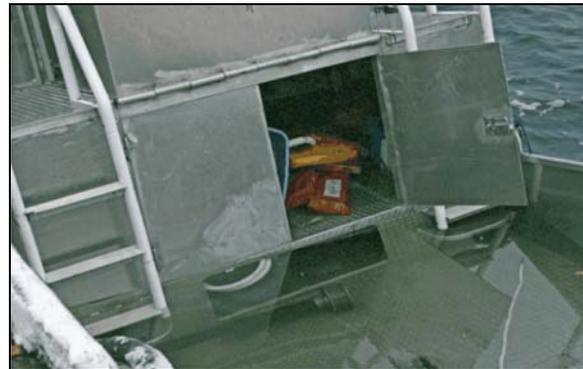
Photo 2. Compartiments supérieur et inférieur

- Le poste de gouverne partiellement fermé avait été transformé en timonerie fermée.
- La timonerie avait été soulevée de 1,25 m au-dessus du pont principal (voir la photo 1). Il avait ainsi été possible d'aménager un compartiment inférieur d'une hauteur de 0,41 m, avec un seuil de 3,5 cm, et un compartiment supérieur d'une hauteur de 0,84 m (voir la photo 2).

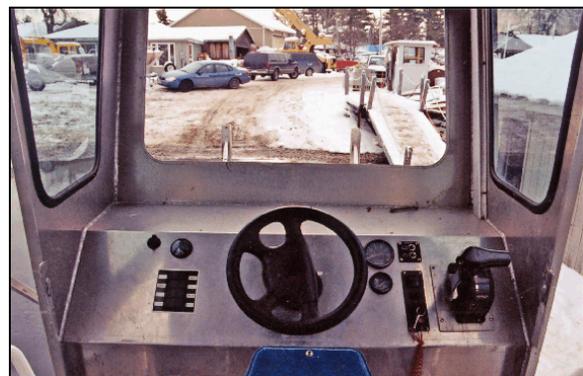
Photo 3. Timonerie

- La timonerie était articulée à l'avant de sorte qu'elle pouvait être couchée lorsque le bateau était rangé à terre.
- Un panneau de commande doté d'instruments de base, des commandes du moteur et d'un commutateur à bascule commandant la pompe d'assèchement était situé dans la timonerie (voir la photo 3).

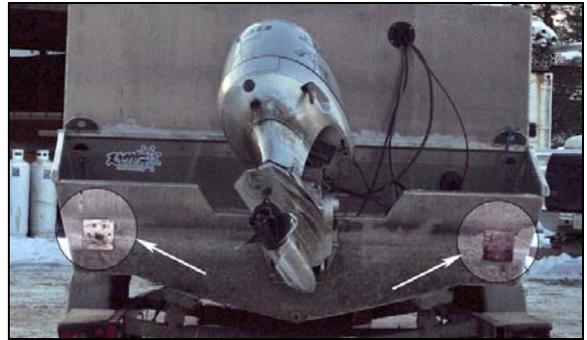
À l'avant de la timonerie, le plat-bord du pont principal avait une hauteur de 0,52 m. Deux trous de 1,9 cm de diamètre dans la cloison avant de la superstructure, respectivement à bâbord et à tribord, et des canalisations traversant le compartiment inférieur et se terminant au puits à moteur, assuraient l'écoulement de l'eau depuis de pont principal. La surface inclinée du puits à moteur permettait à l'eau de s'écouler par-dessus bord par deux petits orifices d'égouttement dans le tableau arrière. Ces trous avaient été recouverts de pièces de contreplaqué. Par la suite, un trou avait été percé dans le contreplaqué à bâbord, à la hauteur de l'orifice d'égouttement (voir la photo 4, montrant que les orifices d'égouttement se trouvaient sous la ligne de flottaison indiquée par la limite des dépôts).

Photo 4. Vue arrière montrant le puits à moteur doté d'orifices d'égouttement à bâbord et à tribord

Dans cette condition, l'orifice d'égouttement bâbord était submergé. Lorsque le bateau a culé, le puits à moteur a rapidement été envahi, submergeant la partie inférieure du tableau.

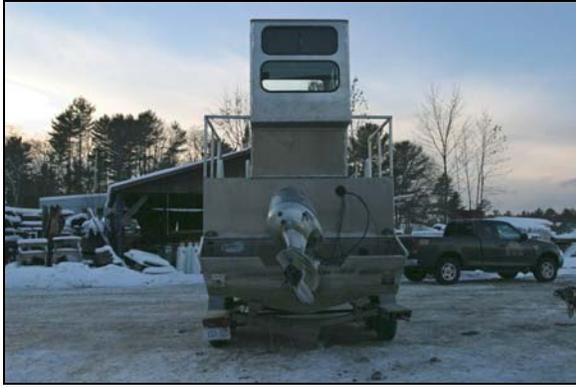
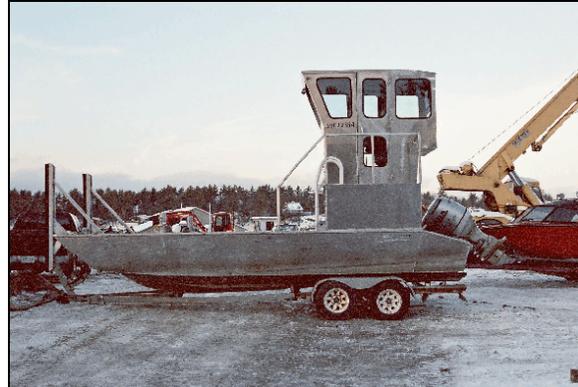
Les modifications apportées à la structure du bateau de travail en 2002 ont réduit sa stabilité transversale (voir les photos 6 et 7).

Photo 6. Vue arrière

Photo 7. Vue latérale

En condition légère, le franc-bord arrière à hauteur de l'orifice d'égouttement était minime et le bateau avait une assiette initiale sur l'arrière. L'enfoncement était encore accru par le chargement du bateau au moment de l'événement.
