RAPPORT D'ENQUÊTE MARITIME

M04M0002

NAUFRAGE ET PERTES DE VIE

DU PETIT BATEAU DE PÊCHE *LO-DA-KASH*
À SAND COVE (NOUVEAU-BRUNSWICK)
LE 23 JANVIER 2004

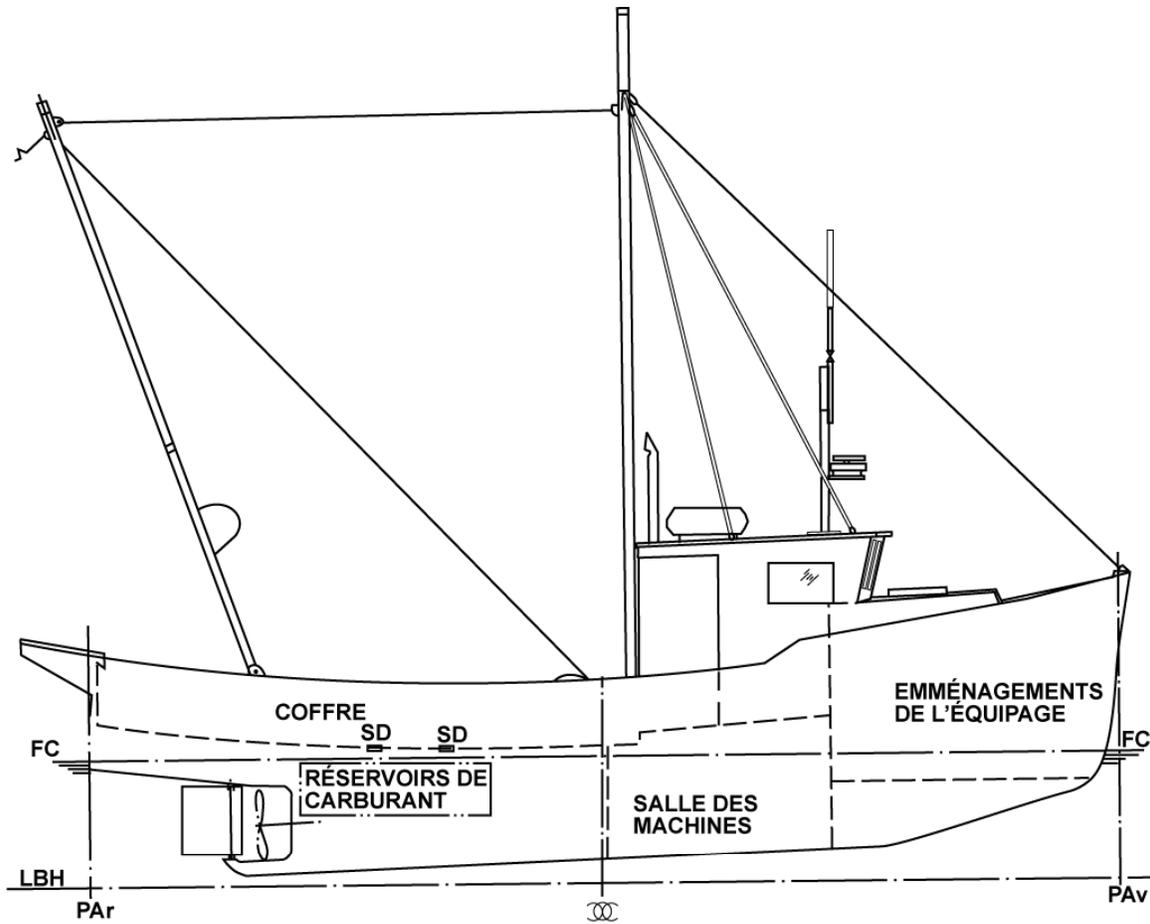
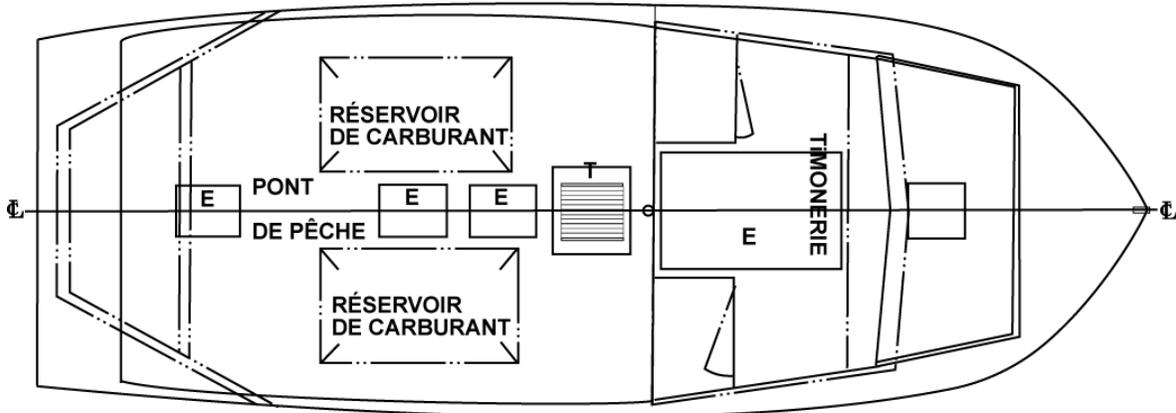
Figure 1. Plan d'ensemble

Le *Lo-Da-Kash* était un petit bateau de pêche de type Cape Island construit en composite verre-résine moulée, avec la timonerie et les emménagements de l'équipage à l'avant, la salle des machines sous la timonerie et le pont de pêche à l'arrière. Une porte à charnières donnait accès à la timonerie du côté tribord, et un grand panneau d'écouille situé dans la timonerie, à la salle des machines. Aucune cloison étanche n'était aménagée sous le pont (voir la figure 1).

Le pont de pêche comportait trois panneaux à plat-pont pouvant être fermés de façon étanche par quatre vis, situés le long de l'axe longitudinal et donnant accès à l'espace sous le pont au droit du compartiment de l'appareil à gouverner, aux réservoirs de mazout et à une pompe d'assèchement. Deux sabords de décharge d'environ 150 mm par 50 mm chacun étaient situés de chaque côté dans le pavois au niveau du pont; le bateau avait un franc-bord bas.

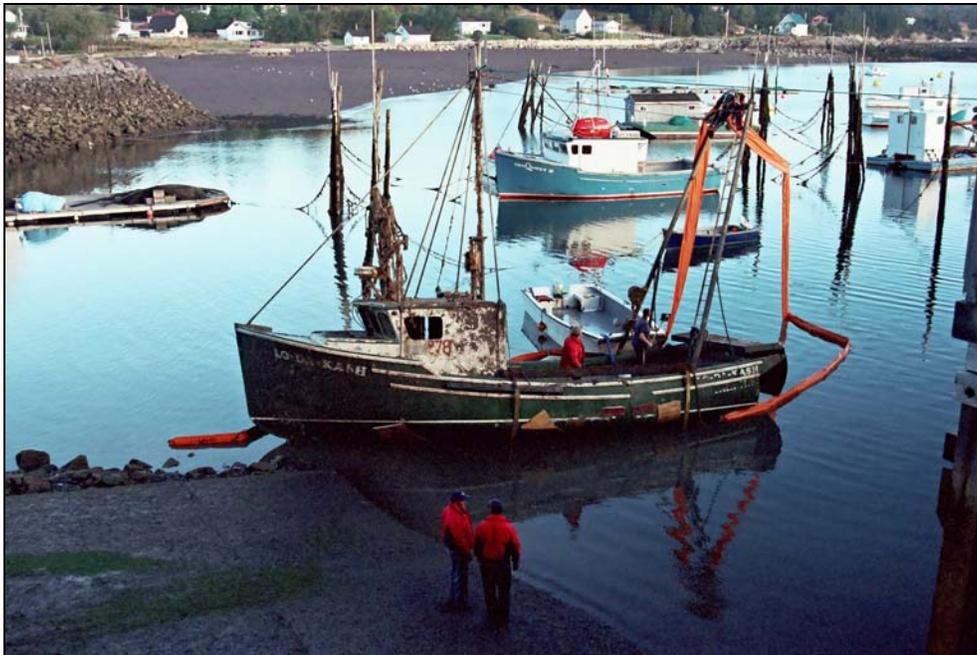
Après la récupération du bateau, les points suivants ont été notés :

- les trois trous du côté bâbord correspondaient à ceux que pourraient produire un contact et des frottements prolongés contre des pierres au fond de la mer;
- les panneaux d'accès des écoutilles sur le pont de pêche n'étaient pas à leur place;
- les quelques derniers enroulements du câble du treuil de pont étaient profondément encastrés entre eux;
- le câble menant du treuil de pont une fois étiré, son extrémité arrivait au bloc supérieur de la structure en A;

- le treuil a été trouvé embrayé;
- le drague à oursins de rechange était toujours amarré au bateau;
- les deux radios VHF étaient allumées;
- l'ancre du bateau était accrochée dans le chalut de rechange, sans ligne d'amarre;
- les commandes des machines étaient dans la position arrière lente et la clé de contact était en position de marche;
- un démontage du moteur et de la boîte de vitesses réalisé après la récupération n'a révélé aucune anomalie.

Photo 1. Le *Lo-Da-Kash* après la récupération

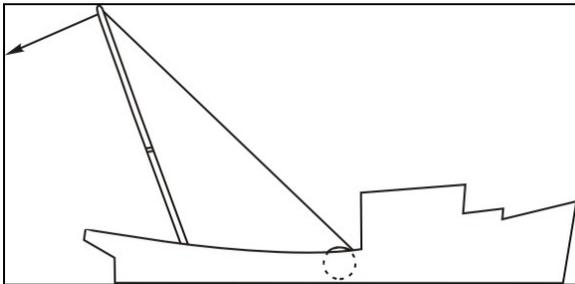
Les opérateurs de dragueurs à oursins déploient habituellement le drague par-dessus l'arrière, en menant le câble par le bloc au sommet de la structure en A (voir les figures 2 et 3). Avant que le drague ne soit remorqué le long du fond, le câble est ramené depuis le bloc jusqu'à un niveau plus proche du tableau arrière afin de réduire le moment d'inclinaison. Sur le *Lo-Da-Kash*, cela se faisait en fixant à un point d'attache sur le pont du bateau une chaîne comportant une moufle mobile à son extrémité. La moufle mobile est ensuite fixée au câble de remorquage descendant à la verticale depuis le bloc au sommet de la structure en A.

Lorsque le bateau commence à draguer, l'effort s'exerce sur la moufle mobile. Dans le cas présent, la chaîne n'avait pas été mise en place le soir précédant le départ du *Lo-Da-Kash* pour l'île Campobello.

Figure 2. Bateau remorquant sans chaîne

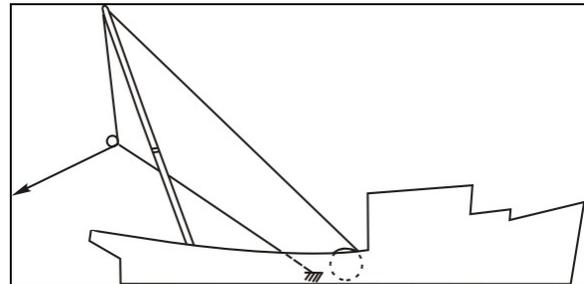
Figure 3. Bateau remorquant avec une chaîne
