RAPPORT D'ENQUÊTE MARITIME
M04M0013

EXPLOSION DANS LE FOYER
DE LA CHAUDIÈRE AUXILIAIRE TRIBORD

DU TRAVERSIER ROULIER À PASSAGERS *CARIBOU*
À 14 nm AU NORD-NORD-EST DE
SYDNEY-NORD (NOUVELLE-ÉCOSSE)
LE 4 MARS 2004

Rapport numéro M04M0013

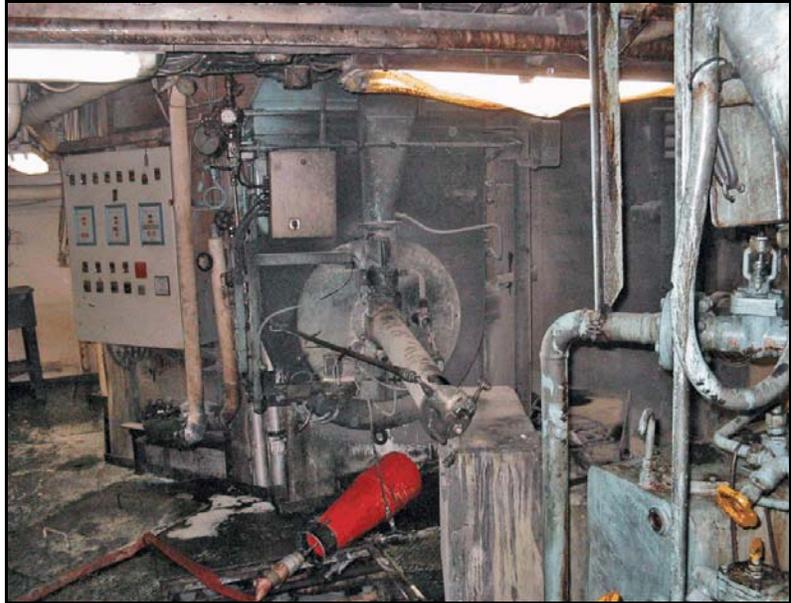
Photo 2. Chaudière auxiliaire tribord

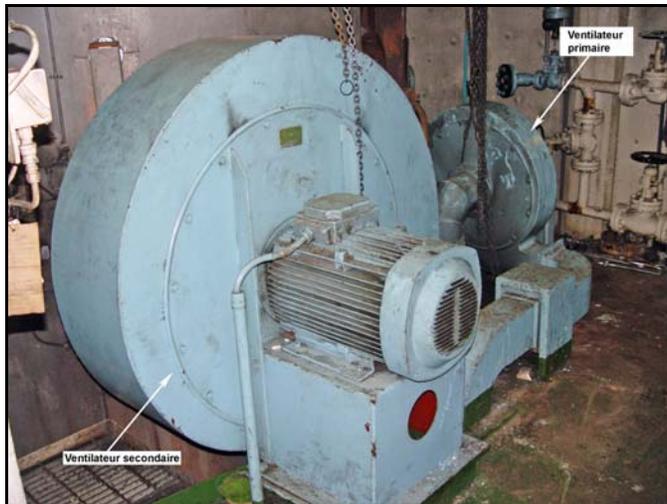
L'air de combustion est amené en partie comme air primaire dans le brûleur lui-même, et en partie comme air secondaire et tertiaire qui est amené par la tête de brûleur en métal. Le ventilateur primaire⁵ fournit une forte pression et un faible volume, alors que le ventilateur secondaire⁶ fournit une faible pression et un fort volume. Environ 90 % de l'air de combustion est amené directement à l'enveloppe du brûleur par les deux volets d'air secondaire et tertiaire. Les 10 % restant de l'air de combustion passe par le ventilateur d'air primaire, qui augmente davantage la pression de l'air de façon à produire suffisamment d'énergie pour atomiser le mazout⁷. Le ventilateur primaire fournit aussi l'air de combustion à la veilleuse (Photo 3).

Photo 3. Ventilateurs primaire et secondaire

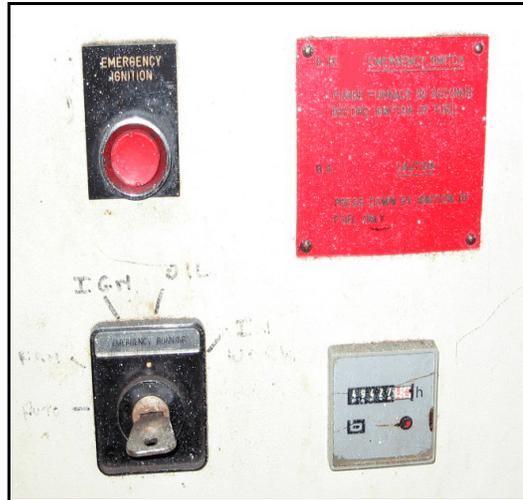
Lorsque le dispositif d'allumage automatique du brûleur connaît une défaillance, on peut faire démarrer la chaudière en urgence au moyen d'un commutateur à clé (Photo 4). Il faut alors procéder manuellement à toutes les étapes essentielles au démarrage de la chaudière, et tous les dispositifs de sécurité – y compris le dispositif de contrôle de la flamme – sont mis hors circuit.

Photo 4. Commutateur à clé pour démarrage en cas d'urgence

Le commutateur de fonctionnement en mode d'urgence, comme son nom l'indique, doit servir uniquement en cas d'urgence ou lorsqu'on effectue des essais de la chaudière. Comme l'utilisation du commutateur doit être soigneusement contrôlée, il est doté d'une clé. Malgré les risques liés à l'utilisation non autorisée du commutateur de fonctionnement en mode d'urgence,

la clé était laissée dans le commutateur. Après l'événement, on a constaté une résistance considérable en retirant la clé. Ce fait et la présence de signes de corrosion indiquent que la clé n'avait pas été retirée récemment.

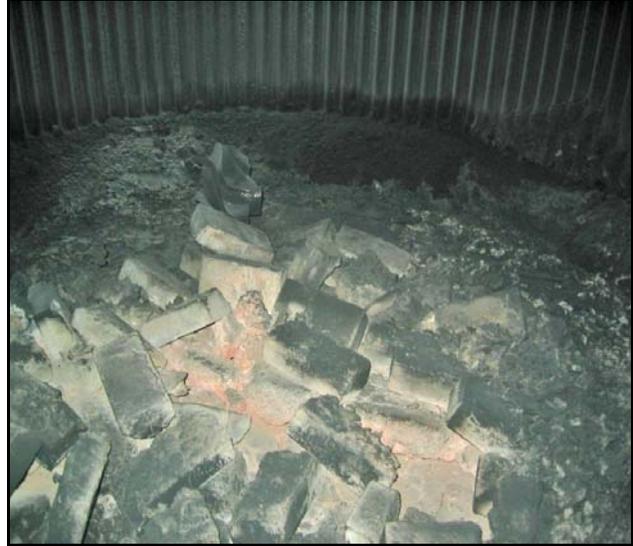
Les avaries ont été limitées à la chaudière auxiliaire tribord. Les quatre tourniquets de serrage de la porte du brûleur de la chaudière ont été arrachés. Les tubes du brûleur principal et de la veilleuse ainsi que le registre d'air tertiaire ont été délogés. La tringlerie du régulateur de débit d'air du brûleur principal s'est rompue et les briques réfractaires protégeant le fond de la chaudière se sont déplacées de façon importante. Le câblage électrique à l'arrière de la chaudière tribord a subi des dommages dus au feu et à la chaleur.

Dans le cas qui nous occupe, la force des explosions a été supérieure à ce que pouvait supporter la porte du brûleur de la chaudière; les quatre tourniquets de serrage ont été arrachés et la porte s'est entrouverte. Les tubes du brûleur principal et de veilleuse ainsi que le registre d'air tertiaire ont été délogés, et la tringlerie du régulateur de débit d'air du brûleur s'est rompue. L'explosion a été suffisamment puissante pour déplacer les briques réfractaires dans le fond de la chaudière (Photo 5).

Photo 5. Avaries internes à la chaudière auxiliaire tribord.

- La chaudière auxiliaire tribord a été équipée d'un nouveau brûleur sous la supervision d'un spécialiste de l'entretien du fabricant.
- La chaudière auxiliaire bâbord a été réglée suivant les spécifications du fabricant par un spécialiste de l'entretien du fabricant.

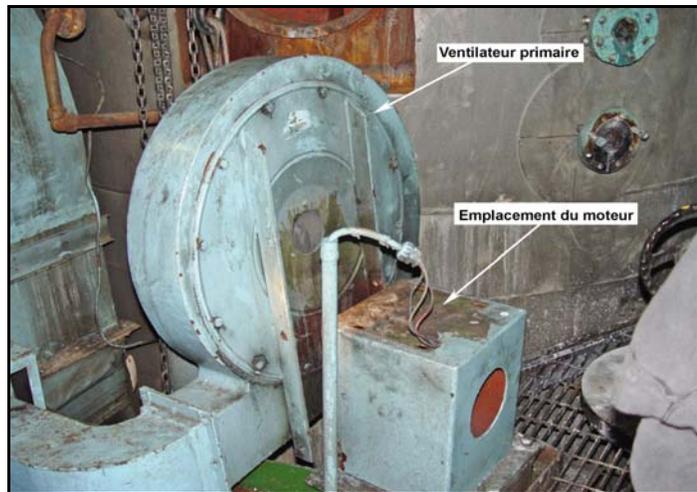
Au moment de l'événement, le moteur électrique du ventilateur primaire était toujours à terre pour réparation, et la chaudière auxiliaire tribord était utilisée sans le moteur (Photo 6). Il en a résulté une atomisation insuffisante du combustible du brûleur principal, et une flamme principale instable. En outre, de grosses gouttelettes de mazout imbrûlé se seraient accumulées dans les boîtes d'alimentation en air des registres d'air secondaire et tertiaire ainsi que dans la chambre de combustion.

Même si le moteur du ventilateur primaire de la chaudière auxiliaire bâbord défectueuse était disponible, on avait espéré initialement que les réparations à cette chaudière seraient achevées plus tôt. Il n'a donc pas été envisagé d'utiliser ce moteur pour remplacer le moteur manquant sur la chaudière tribord. Le bon fonctionnement du ventilateur primaire est essentiel au fonctionnement en toute sécurité de la chaudière.

Photo 6. Ventilateur primaire (sans moteur)

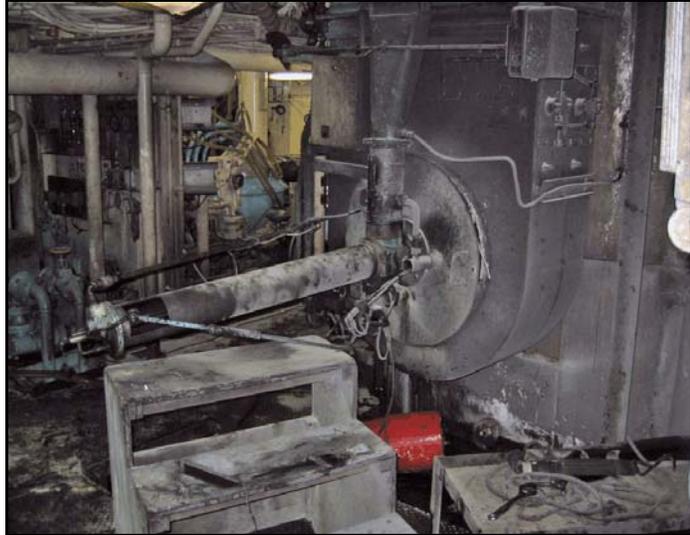
Photo 7. Avaries externes à la chaudière auxiliaire tribord

en garde contre l'introduction de combustible pendant plus de 5 secondes sans refaire le balayage de la chaudière pendant au moins 30 secondes. Il n'a toutefois pas été possible de déterminer si cette indication avait été observée. On sait en revanche que les mécaniciens ne pouvaient pas aisément consulter le manuel d'utilisation fourni par le fabricant. À chaque tentative infructueuse, du combustible imbrûlé aurait été pulvérisé dans la chambre de combustion et les boîtes d'alimentation en air et sur les briques réfractaires recouvrant le fond du foyer de la chaudière. Au moment de l'événement, la chaudière avait fonctionné toute la journée et sa température aurait été de beaucoup supérieure au point d'éclair du combustible imbrûlé. Une partie du combustible se serait vaporisée dans le foyer de la chaudière et le résidu aurait probablement coulé entre les joints des briques réfractaires.

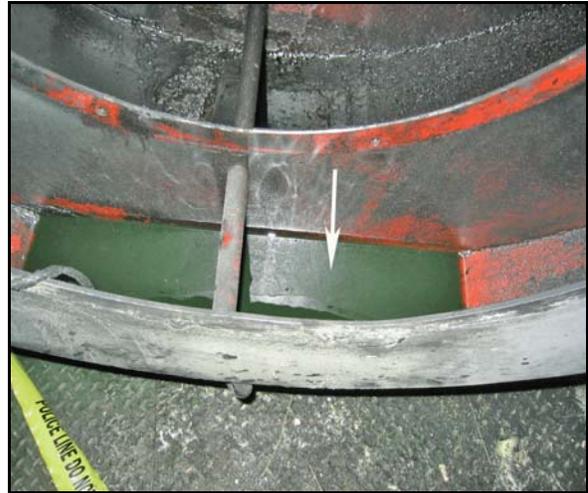
Les incendies qui ont suivi chacune des trois explosions dans le foyer de la chaudière résultent vraisemblablement de l'inflammation du mazout accumulé dans les boîtes d'alimentation en air des registres d'air secondaire et tertiaire et qui aurait été évacué de la chaudière à chaque explosion (Photo 8).

Photo 8. Combustible accumulé dans les boîtes d'alimentation en air

5. Du mazout accumulé dans les boîtes d'alimentation en air des registres d'air secondaire et tertiaire a été évacué de la chaudière à chaque explosion, déclenchant des incendies.

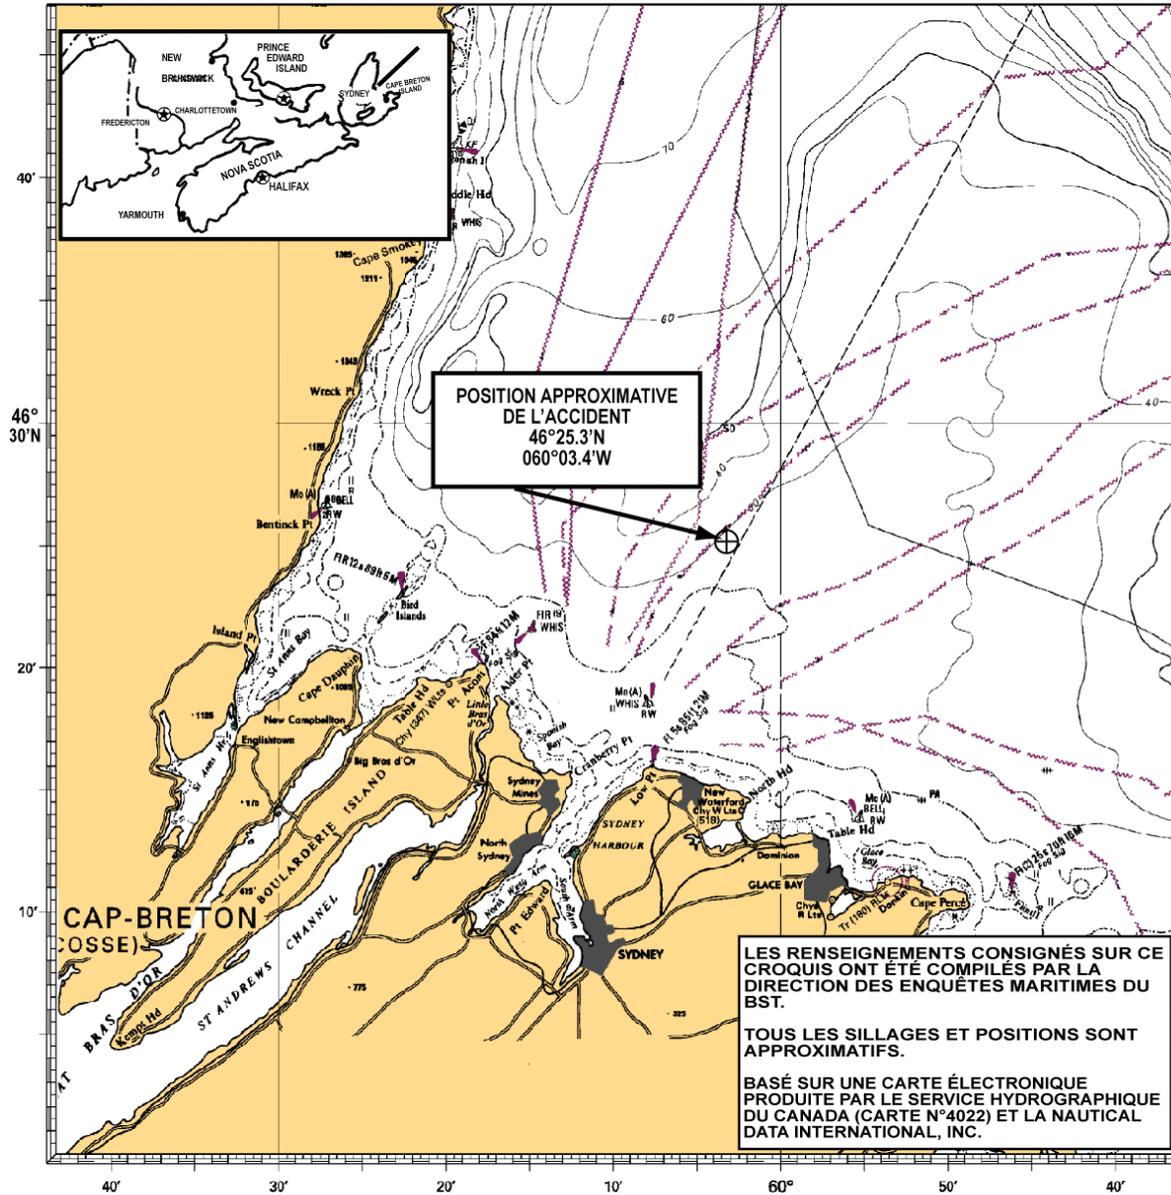
Annexe A – Croquis des lieux de l'événement

À 16 h 45, le *Caribou* reprend son voyage. À 17 h 49, il arrive à la gare maritime de Sydney-Nord où une équipe des services d'urgence de santé l'y attend. Les deux membres d'équipage blessés sont transportés à l'hôpital pour être soignés. (Voir Annexe A – Croquis des lieux de l'événement.)
