## RAPPORT D'ENQUÊTE MARITIME

M04W0006

### ABORDAGE

ENTRE LE TRAVERSIER ROULIER À PASSAGERS  
ET À VÉHICULES *QUEEN OF SURREY*  
ET LE REMORQUEUR D'ASSISTANCE *CHARLES H. CATES V*  
À LA GARE MARITIME DE LA BAIE HORSESHOE  
(COLOMBIE -BRITANNIQUE)

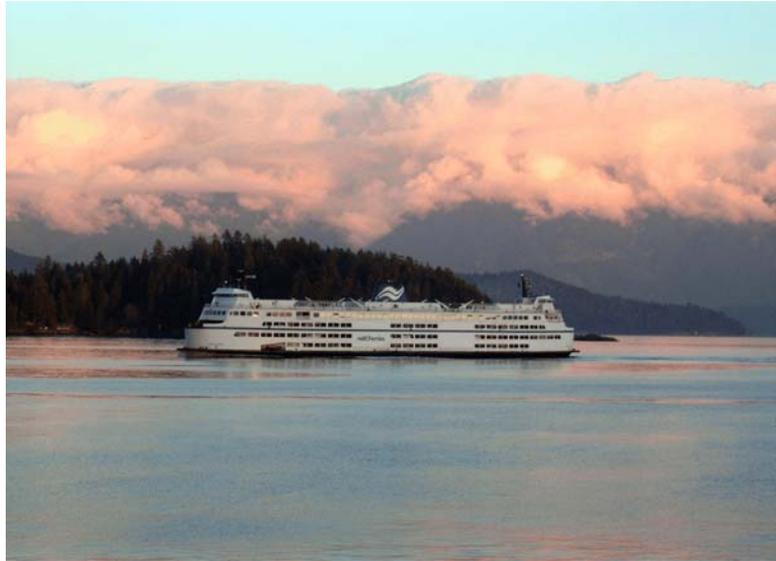
**Photo 1.** Le *Queen of Surrey*

La structure d'acier entre les membrures 09 et 12 était déformée, et il y avait une légère bosse sur le liston dans la même région. Les pavois entre les membrures étaient déformés, et des renforcements étaient visibles sur les guides des radeaux de sauvetage.

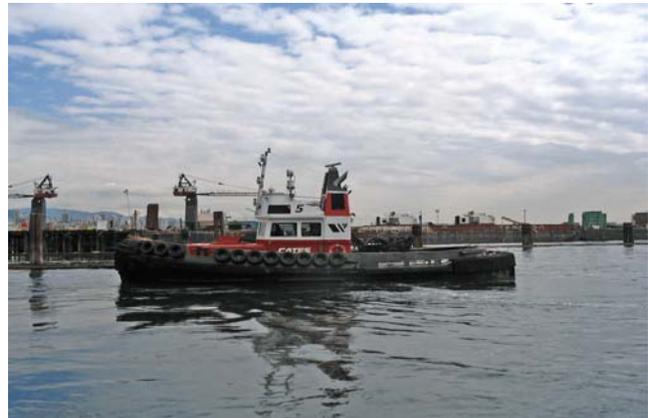
**Photo 2.** Le *Cates V*

Le *Cates V* a subi d'importantes avaries à sa superstructure, exigeant une réfection complète de la superstructure y compris tout le circuit électrique, la plomberie et les accessoires.

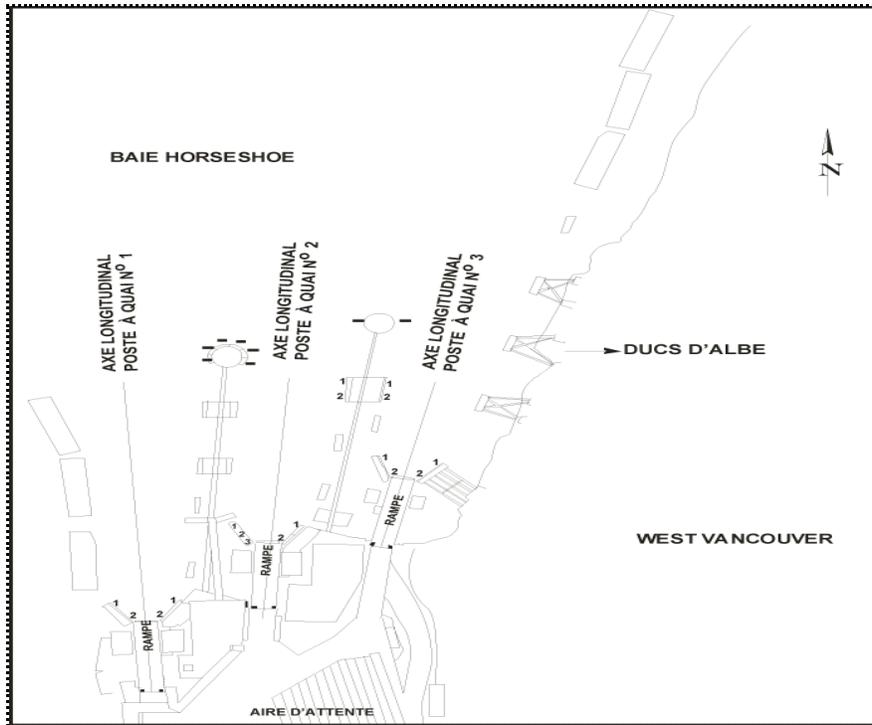
Figure 2. Postes de mouillage de la BCFC dans la baie Horseshoe

Le *Queen of Surrey* amarre le côté tribord au poste à quai n° 3 (voir la figure 2) dans ce qui semble être un accostage en douceur; aucun impact n'est ressenti durant l'approche du poste à quai ou pendant l'accostage. À l'arrivée, après avoir consulté le chef mécanicien, le capitaine décide de retenir les services du remorqueur pour le prochain accostage à la baie Horseshoe, prévu à 9 h. Lors de la communication avec le *Cates V* pour transmettre cette demande, le capitaine du remorqueur informe le traversier que le *Cates V* a subi des avaries aux fenêtres de la passerelle et à la timonerie et qu'il faudrait faire appel à un autre remorqueur.

À l'insu de l'équipe à la passerelle du *Queen of Surrey*, le *Cates V* s'était orienté vers l'ouest, entre deux ducs d'Albe. Lorsque le traversier est arrivé le long du poste à quai, son arrière a dévié sur bâbord, poussant le remorqueur et le coinçant entre le liston et les ducs d'Albe.

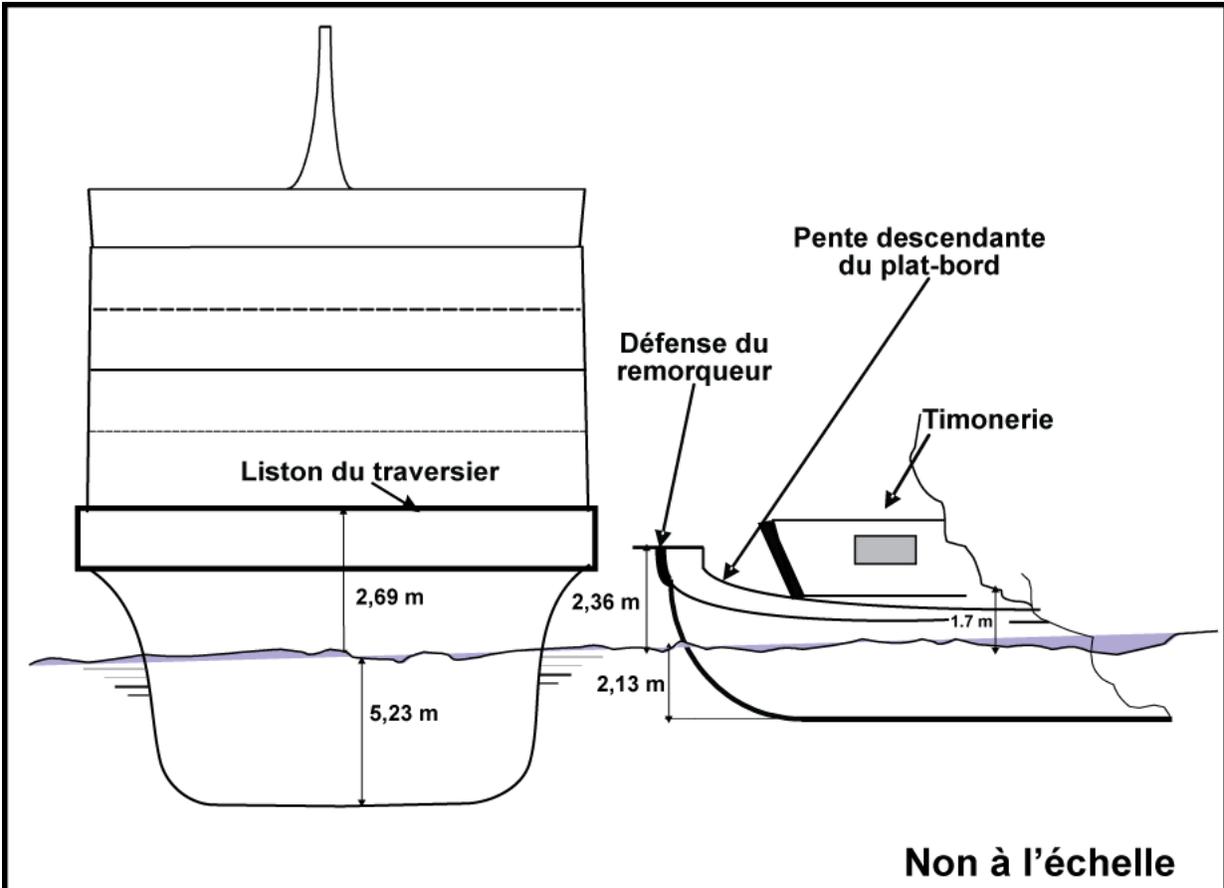
Figure 3. Profils des navires

Le liston de 0,46 m qui dépasse le long des côtés du pont principal du *Queen of Surrey* est à 7,92 m au-dessus de la quille. La forme de la coque sous cette saillie se rétrécit fortement, se courbant vers l'intérieur et le centre de la quille. Au tirant d'eau moyen de 5,23 m, le franc-bord<sup>6</sup> du navire est de 2,69 m.

Le *Cates V* est normalement exploité avec un tirant d'eau avant de 2,13 m et un tirant d'eau arrière de 2,24 m. Le sommet de la défense avant est alors à 2,36 m au-dessus de la ligne de flottaison. Le plat-bord au milieu du navire est à 1,70 m au-dessus de la ligne de flottaison, et le plat-bord arrière est à 1,52 m au-dessus de la ligne de flottaison.

Comme l'illustre la figure 3, l'emplacement du liston du *Queen of Surrey*, le franc-bord du remorqueur et la pente du plat-bord rendaient la superstructure vulnérable à des avaries le long du traversier.

Compte tenu de la hauteur relative du liston, du franc-bord du remorqueur et de l'inclinaison du plat-bord du remorqueur, le *Cates V* pouvait seulement pousser le traversier par le côté en plaçant sa proue à angle droit par rapport au traversier. La protection assurée par le plat-bord relevé et les défenses élevées de la proue du remorqueur est nulle dans toute autre position en raison de la forte pente descendante du plat-bord. Aucun protocole ne prévoyait de vérifier si le profil du remorqueur était adapté à celui du navire qu'il était chargé d'aider.

Pendant que le remorqueur manœuvrait, il a été inopinément poussé sur bâbord par le remous de l'hélice du traversier, puis encore plus loin par la hanche bâbord du traversier qui a dévié vers le remorqueur de façon inattendue. Le remorqueur a ainsi été placé dans un angle où le liston du traversier est entré en contact avec la structure de la timonerie, l'écrasant et poussant le remorqueur entre le traversier et les ducs d'Albe.

1. L'incompatibilité structurelle entre les deux bâtiments a fait en sorte que le traversier a heurté et gravement endommagé la superstructure du remorqueur.

1. Aucun protocole ne prévoyait de vérifier si le profil du remorqueur était adapté à celui du navire qu'il était chargé d'aider.
