RAPPORT D'ENQUÊTE MARITIME **M05L0205**

ABORDAGE

ENTRE LE PORTE-CONTENEURS *CAST PROSPERITY*
ET LE NAVIRE-CITERNE *HYDE PARK*
SUR LE LAC SAINT-PIERRE (QUÉBEC)
LE 26 SEPTEMBRE 2005

Rapport numéro M05L0205

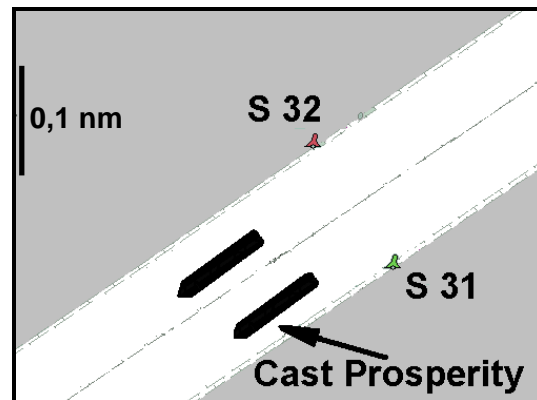
Figure 1. Position relative des navires dans le chenal à 18 h 53 (à l'échelle)

Dix minutes plus tard, à 18 h 51, le timonier du *Cast Prosperity* estime nécessaire de tourner considérablement la barre à gauche (jusqu'à 23°) pour maintenir le cap souhaité au 235° gyro (G). Cependant, cette information n'est pas transmise au pilote, et le pilote ne détecte pas cette information sur l'indicateur d'angle de barre. Environ une minute plus tard, les navires commencent à se mettre en parallèle; la distance qui les sépare est d'environ 75 m. À 18 h 53, ils ont dépassé les bouées S-31 et S-32; le *Hyde Park* a réduit sa vitesse et file 7,3 nœuds, tandis que le *Cast Prosperity* fait route à 10,7 nœuds (voir Figure 1).

Vers 18 h 53, le *Hyde Park* fait subitement une embardée sur tribord. Pour reprendre la maîtrise du navire, le pilote donne l'ordre de mettre la barre à gauche toute et de transmettre l'allure en avant demie, puis en avant toute. Une fois que le navire gouverne au 236°G, le transmetteur d'ordres est mis sur en avant très lente. Peu après, il n'y a plus de différence de vitesse apparente entre les deux navires, les deux faisant route à environ 8 nœuds. Le pilote du *Cast Prosperity* appelle donc le *Hyde Park* sur le radiotéléphone VHF pour demander au pilote de réduire encore sa vitesse pour que le *Cast Prosperity* puisse achever sa manœuvre de rattrapage. Le pilote du *Hyde Park* acquiesce à la requête, précisant qu'il a uniquement mis l'allure en avant toute pour corriger une embardée sur tribord.

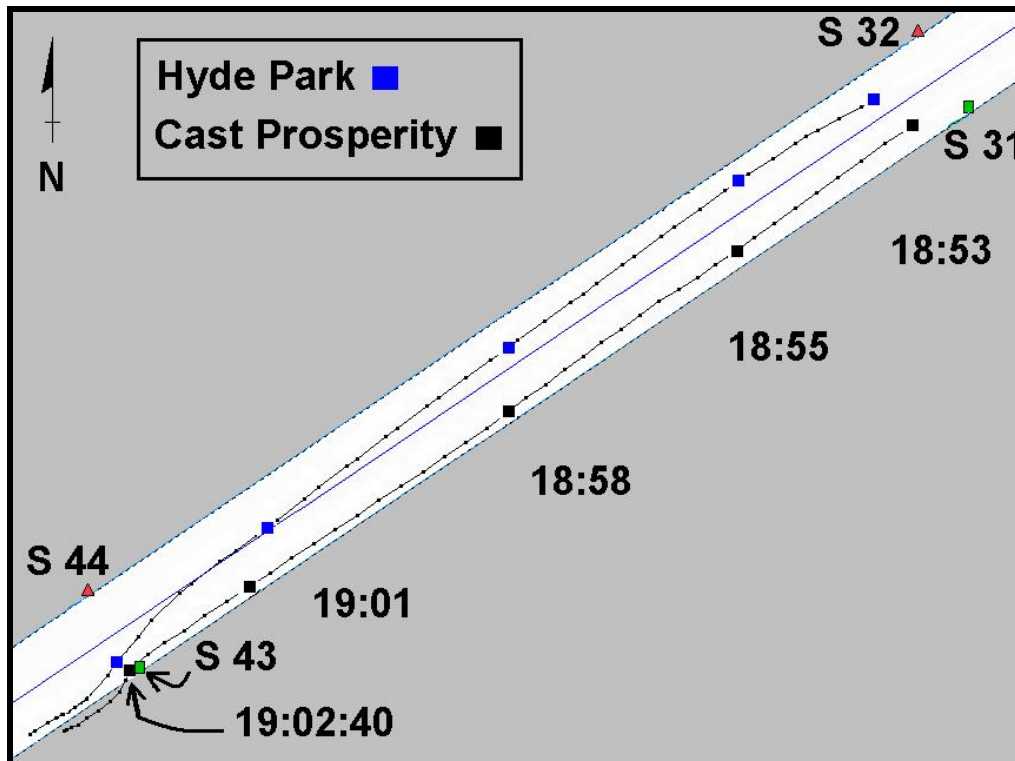
Figure 2. Routes des navires durant la manœuvre de rattrapage (établies à partir des données VDR et AIS).

À 19 h 2 min 30 s, les deux navires s'abordent en parallèle en amont de la bouée S-43, la proue du *Hyde Park* heurtant contre le milieu de la muraille du *Cast Prosperity*. Environ au même moment, la commande de l'hélice à pas variable du *Cast Prosperity* est mise à zéro, et le navire talonne momentanément du côté sud du chenal par 46°13'48" N et 072°46'24" W.

Sur le *Hyde Park*, le transmetteur d'ordres est mis à stop, puis à en arrière toute; malgré tout, le navire-citerne continue d'avancer le long de la muraille tribord du *Cast Prosperity* avant de s'immobiliser (voir la Figure 2 pour les positions des navires entre les bouées S-31/S-32 et S-43/S-44 pendant la manœuvre de rattrapage).

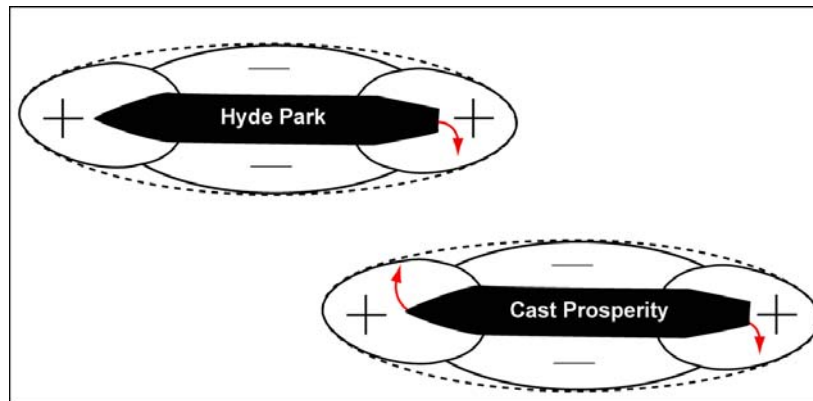
Figure 3. Interactions des navires durant une manœuvre de rattrapage (les zones de pression ne sont pas à l'échelle)

- [Traduction] À mesure qu'un navire avance, il se crée autour de lui des zones de pression hydrodynamique, soit de haute pression (+), soit de basse pression (-), comme l'illustre la Figure 3⁴;

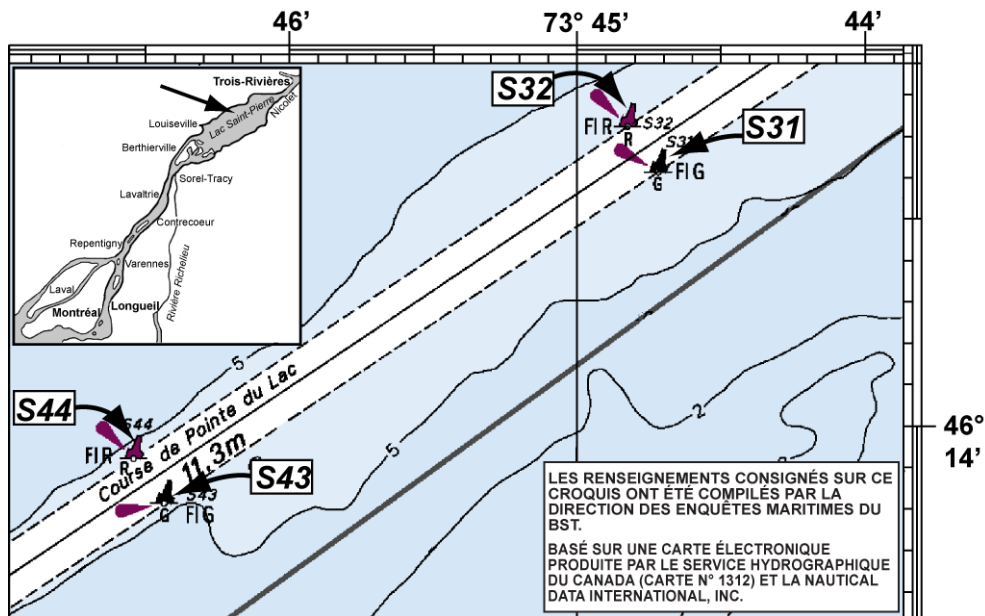
Figure 4. Lieu de l'événement (les zones d'eau peu profonde apparaissent en bleu)

Le *Cast Prosperity* a tenté de rattraper le *Hyde Park* entre les bouées S-31/S-32 et S-43/S-44. Dans cette zone, le chenal navigable a 11,3 m de profondeur et 250 m de largeur. À l'extérieur du chenal, l'eau est très peu profonde, la ligne bathymétrique des 5 m avoisinant le bord du chenal à la hauteur des bouées S-43/S-44 (voir Figure 4).

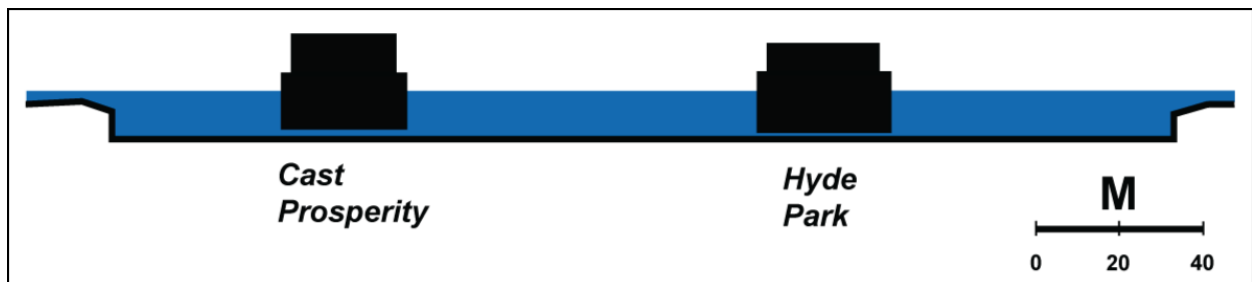
Figure 5. Silhouette des navires, du chenal dragué, des bords du chenal et de la profondeur d'eau, sur le lac Saint-Pierre (vue de l'arrière des navires)

Avec les navires immobiles, il y aurait eu environ 2,1 m d'eau entre la quille et le fond du chenal dans le cas du *Cast Prosperity*, et 1,3 m dans le cas du *Hyde Park*. En raison de l'effet de squat toutefois, la hauteur d'eau sous quille réelle était d'environ 1,7 m dans le cas du *Cast Prosperity* et de 0,9 m dans le cas du *Hyde Park*.

De plus, lorsque les navires se sont rangés en parallèle durant le rattrapage, l'effet de squat aurait eu tendance à augmenter, réduisant davantage la hauteur d'eau sous quille des deux navires.

Dans les deux minutes et demie qui ont précédé l'abordage, le *Cast Prosperity* a été incapable d'atteindre une vitesse supérieure à 9,1 nœuds – malgré un réglage de l'hélice à pas variable qui aurait dû permettre au navire d'atteindre une vitesse plus grande¹⁵. C'est là une démonstration du phénomène classique d'interaction hydrodynamique qu'on appelle *trapping* pouvant survenir lors d'un rattrapage en eaux restreintes¹⁶. Entre-temps, le *Hyde Park* continuait d'accélérer vers l'avant, attiré vers le *Cast Prosperity*, même si le transmetteur d'ordres avait été mis à en avant très lente et la barre à droite toute (voir Figure 5).

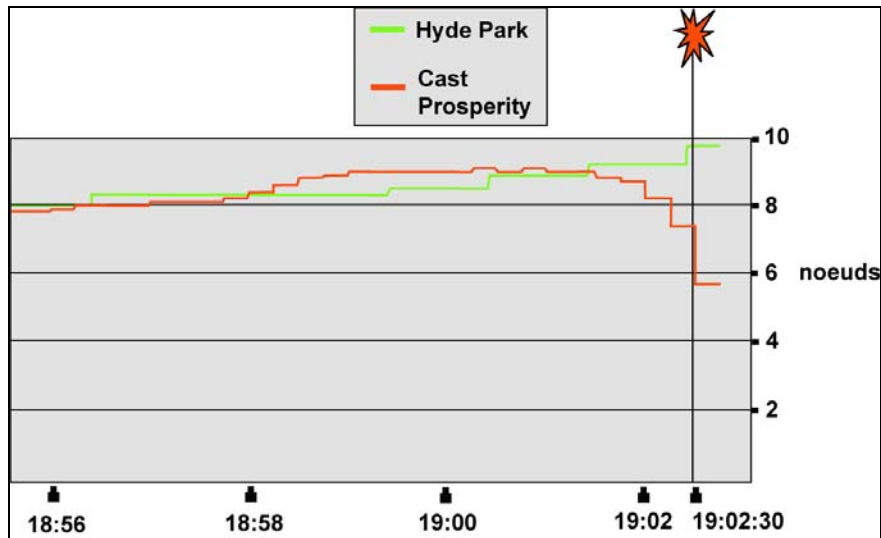
Figure 6. Vitesses fond¹⁷

¹⁷ La vitesse fond du *Cast Prosperity* est la vitesse enregistrée par le VDR du navire. La vitesse fond du *Hyde Park* a été établie d'après les informations fournies par le système de cartes électroniques intégré à l'ordinateur portable du pilote.
