RAPPORT D'ENQUÊTE MARITIME
M05W0087

ABORDAGE

**ENTRE LE BATEAU DE PÊCHE *SANDRA CAROL* ET LE
REMORQUEUR *OCEAN WARRIOR* REMORQUANT LES
CHALANDS *WARRIOR* ET *BARGE 216*
DANS LE CHENAL SWANSON (COLOMBIE-BRITANNIQUE)
LE 3 JUIN 2005**

Rapport numéro M05W0087

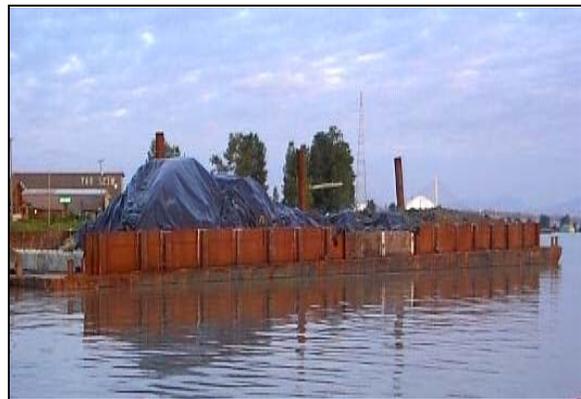
Le *Barge 216* est un chaland en acier à pont ras employé pour le transport de granulats entre les ports de la côte ouest du Canada. Sa coque est noire et les parois verticales de 1,2 m de hauteur de sa boîte à cargaison sont faites de plaques d'acier non peintes (Photo 1).

Photo 1. Le chaland *Barge 216* avec une pleine charge de sol, comme au moment de l'abordage. La partie avant du chaland se trouve à gauche sur la photo.

À 22 h 46, le *Sandra Carol*, faisant cap au 065° (V), à neuf encablures de la pointe James sur l'île North Pender, continue sa route programmée et passe entre le chaland *Warrior* et le chaland *Barge 216*. Le brion du bateau de pêche heurte la pantoire près de la patte d'oie du *Barge 216*. Le bordage de coque du bateau se rompt, l'eau de mer s'engouffre dans la coque et le bateau est inondé. Du fait que le franc-bord du *Barge 216* est à peu près à la même hauteur que le pont principal du *Sandra Carol*, le conducteur du *Sandra Carol* réussit à passer sur le pont avant du *Barge 216* sans se blesser.

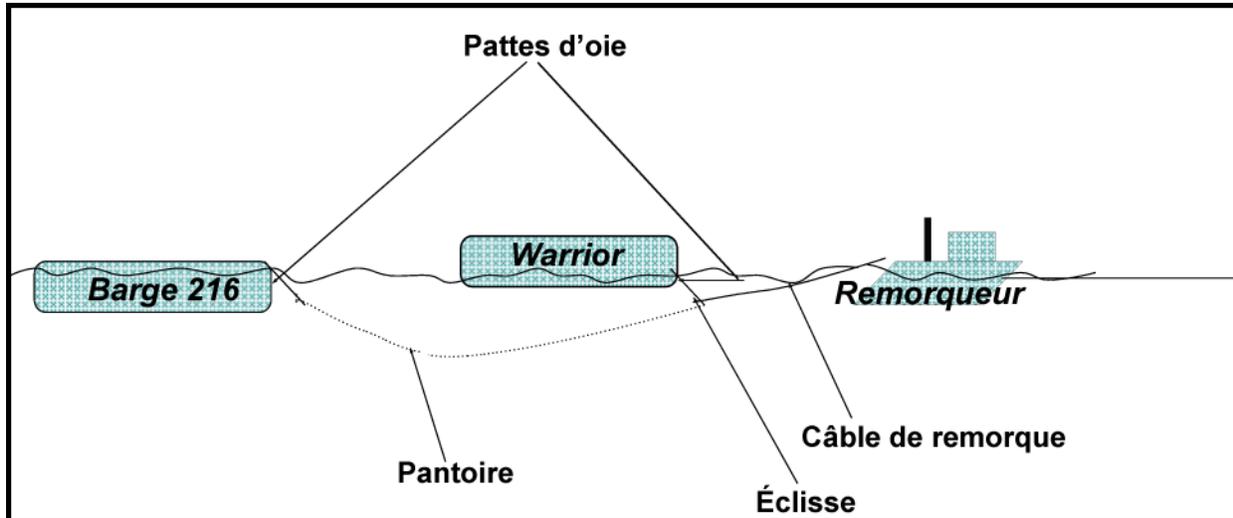
Vers 15 h 15, le même jour, le remorqueur *Ocean Warrior* appareille du port de Victoria avec un équipage de quatre personnes. Il remorque le chaland *Warrior* et le chaland *Barge 216*. Le chaland *Warrior* est aménagé pour le transport de granulats; il est vide et se trouve à environ 61 m derrière le remorqueur. Le chaland *Barge 216* transporte une pleine charge d'environ 2300 tonnes de sol contaminé et se trouve à environ 45 m derrière le chaland *Warrior* (Figure 1).

Figure 1. Dispositif de remorquage qui relie le remorqueur *Ocean Warrior* et les chalands *Warrior* et *Barge 216*
