RAPPORT D'ENQUÊTE MARITIME
M05W0110

NAUFRAGE

DU BATEAU DE PÊCHE *MORNING SUNRISE*
AU LARGE DE L'ÎLE SAVARY
DANS LE NORD DU DÉTROIT DE GÉORGIE
(COLOMBIE-BRITANNIQUE)
LE 29 JUIN 2005

Rapport numéro M05W0110

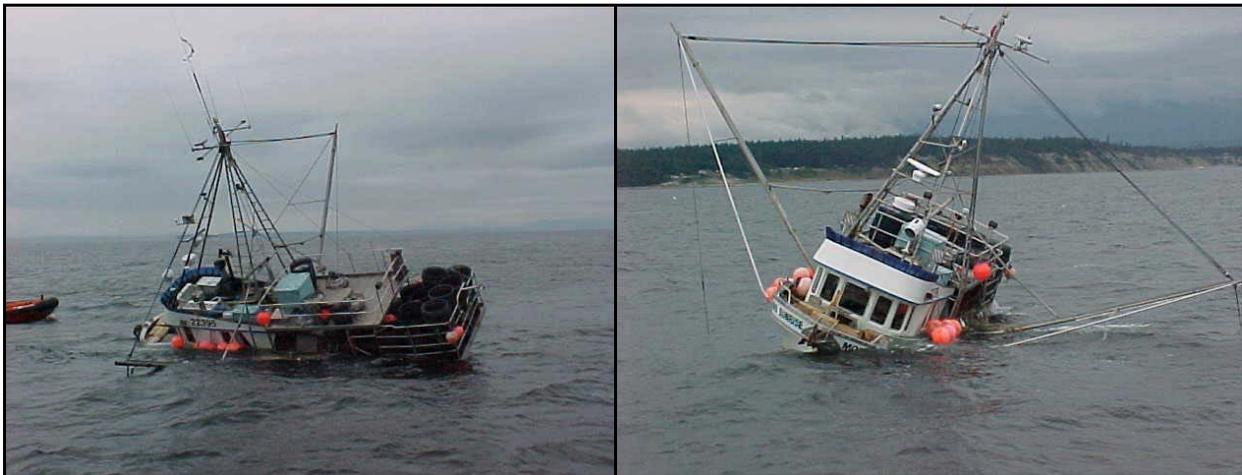
Photo 1. Le *Morning Sunrise* en train de chavirer

Après avoir été lentement envahi par l'eau qui a pénétré par les ouvertures d'aération du compartiment moteur et par d'autres ouvertures au niveau du pont principal, le *Morning Sunrise* coule par l'arrière à 19 h 56 le 29 juin 2005 par 152 m de fond à la position 49°56,89' N, 124°55,92' W.

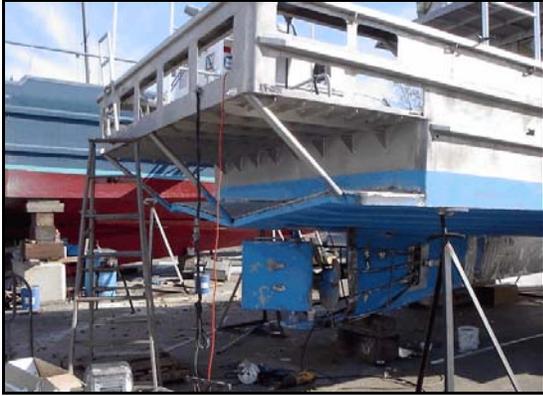
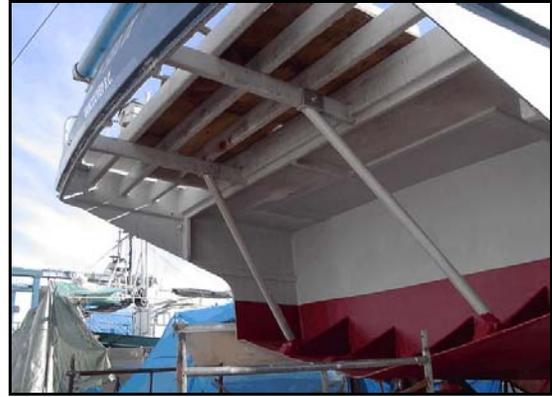
Photo 4. Exemples de plateforme de rangement des casiers

La restriction de la longueur imposée par le MPO, compte tenu de la politique sur le cumul des permis, encourage l'ajout de plateformes de rangement. Celles-ci permettent non seulement d'augmenter l'espace de rangement, mais aussi de transporter 200 casiers supplémentaires, à une plus grande hauteur au-dessus du centre de gravité du navire, ce qui nuit à la stabilité transversale du navire. D'autres modifications sont également apportées pour respecter les restrictions du MPO sur la longueur :

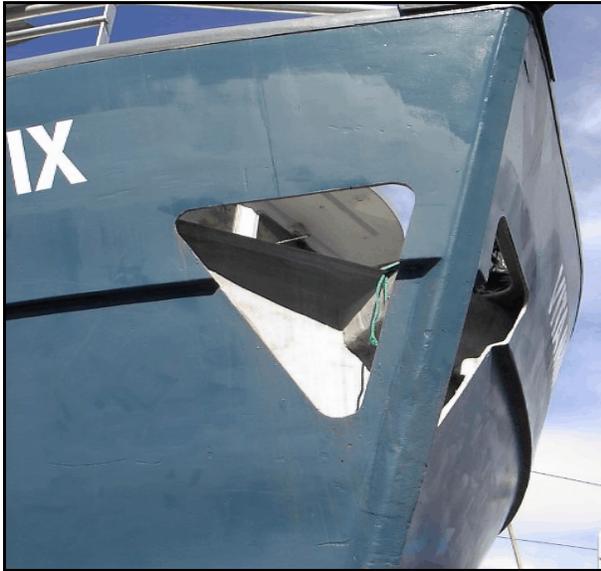
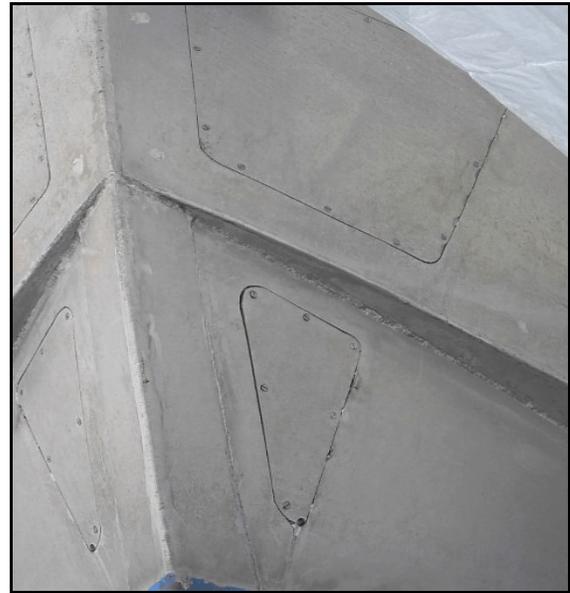
- des ouvertures sont pratiquées dans l'extrémité de l'étrave ou de l'arrière du bateau, ce qui peut compromettre l'intégrité de l'étanchéité du compartiment;

- des conceptions non conventionnelles, où l'on accroît la largeur et les dimensions des aires au-dessus du niveau de l'eau, sont adoptées pour répondre aux besoins opérationnels, ce qui peut nuire à la stabilité transversale et dynamique du bateau.

Photo 5. Exemples de réduction de la longueur hors tout d'un navire en pratiquant des ouvertures dans l'extrémité de l'étrave ou de l'arrière du bateau et pouvant compromettre l'intégrité de l'étanchéité à l'eau. Ces modifications sont apportées pour respecter les restrictions du MPO en matière de longueur des navires. **Note :** La photo de gauche montre des ouvertures pratiquées dans l'étrave du navire. La photo de droite montre des orifices de drainage au bas des plaques triangulaires.
