**RAPPORT D'ENQUÊTE MARITIME**  
**M08C0081**

**ABORDAGE**

**ENTRE LE VRAQUIER *QUÉBECOIS***  
**ET LE VRAQUIER *CAPT. HENRY JACKMAN***  
**SUR LE CANAL DE BEAUHARNOIS**  
**DE LA VOIE MARITIME DU SAINT-LAURENT (QUÉBEC)**  
**LE 17 DÉCEMBRE 2008**

Rapport numéro M08C0081

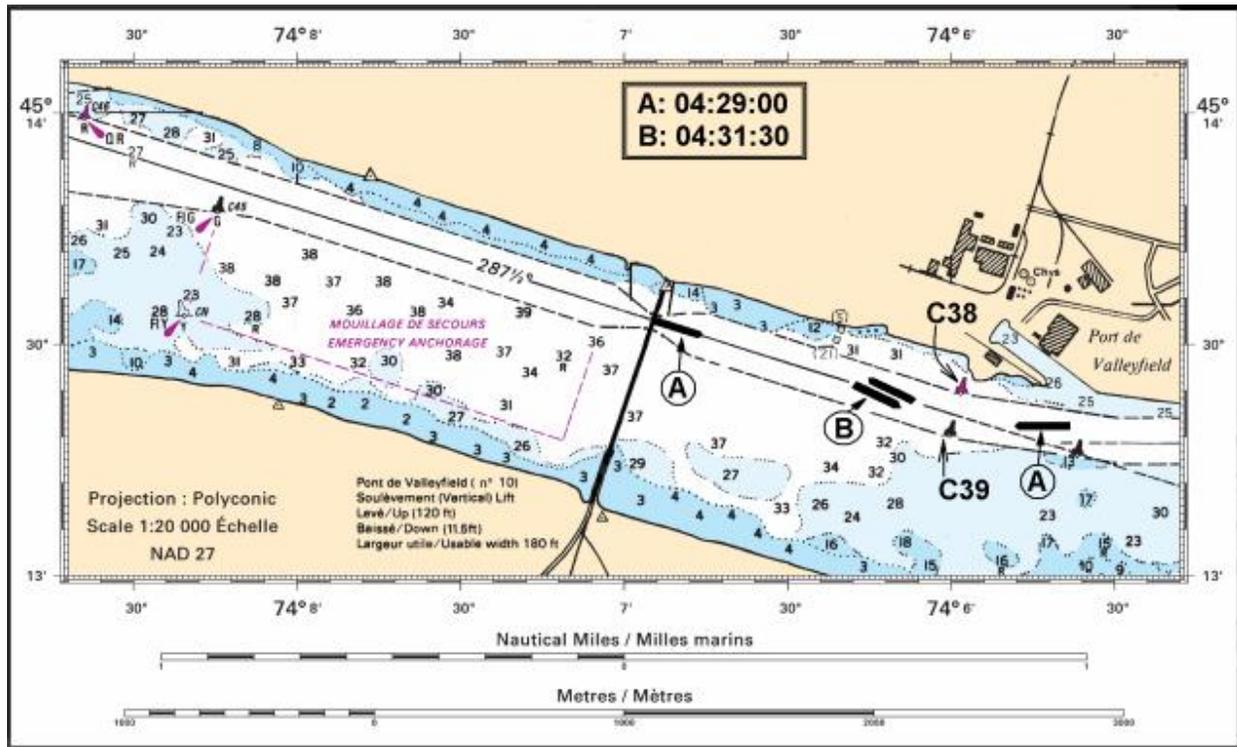
À 4 h 31, au milieu du chenal et juste en amont des bouées C38 et C39, les navires ont commencé à se rencontrer bâbord à bâbord avec un espacement de quelques mètres seulement entre eux. Après que le croisement a été presque terminé, le premier officier de chaque navire a ordonné de mettre la barre à gauche pour écarter l'arrière de chacun des deux navires. Les navires se sont heurtés au niveau de la hanche bâbord avant de s'écarter l'un de l'autre.

En s'approchant de Valleyfield, de l'aval, le chenal s'incurve vers tribord. La zone comprise entre le port et le pont de Valleyfield consiste en un chenal d'une largeur de 182 m avec des hauts-fonds au sud. Les courants du chenal ont tendance à entraîner les navires vers la berge nord.

**Figure 1.** Positions des navires à 4 h 29 et à 4 h 31 min 30. Le *Capt. Henry Jackman* se trouve à gauche, quittant le port.
