RAPPORT D'ENQUÊTE MARITIME
M08W0189

CHAVIREMENT ET NAUFRAGE

DU PETIT BATEAU DE PÊCHE *LOVE AND ANARCHY*
SUR LA CÔTE OUEST DE L'ÎLE DE VANCOUVER
(COLOMBIE-BRITANNIQUE)
LE 4 SEPTEMBRE 2008

Rapport numéro M08W0189

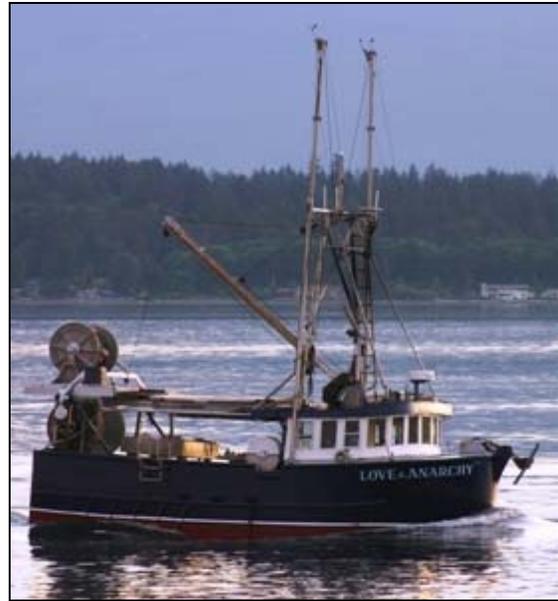
Photo 1. Le *Love and Anarchy*, en 2007

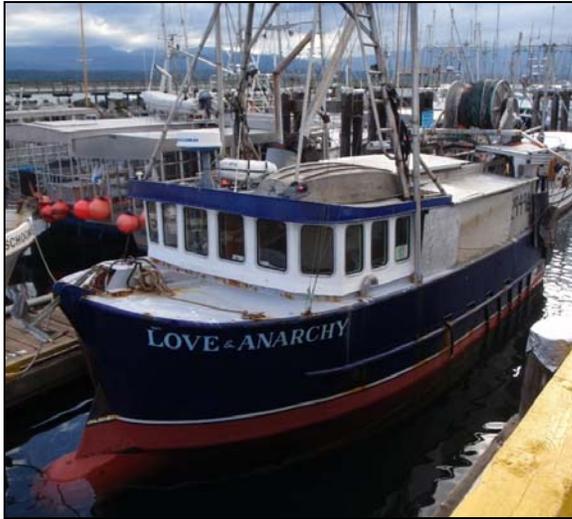
Photo 2. Vue de face montrant le toit-abri en aluminium au-dessus du pont de travail

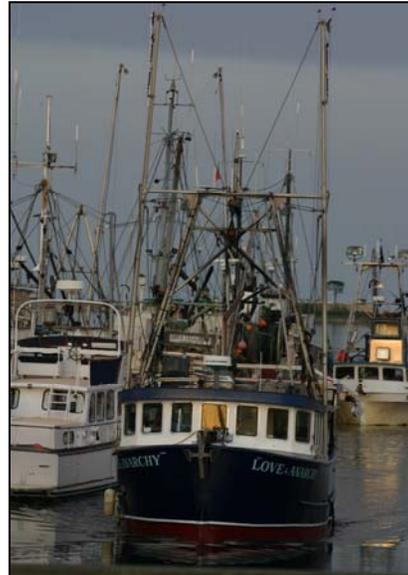
Le bateau avait une gîte permanente sur bâbord (voir Annexe C, Photo 3), qui était visible depuis au moins 1995.

- D'abord, le bateau avait une gîte permanente sur bâbord pour une raison inconnue.
- Cette situation a été compliquée par le fait que le bateau a repris de la gîte sur bâbord pour une raison inexplicite, et par l'incapacité du propriétaire à corriger cette gîte le 4 septembre 2008. Cela suggère la présence d'une voie d'eau au-dessous de la flottaison ou le déplacement d'un poids à bord. Quoi qu'il en soit, lorsque le bateau au mouillage s'est mis en travers à la lame, des paquets de mer ont été embarqués sur le pont, et l'eau s'est engouffrée dans les cales à poisson par les panneaux de cale non étanches. Il en est résulté un effet de carène liquide (causé par le déplacement des liquides dans les cales à poisson, dans les réservoirs et sur le pont) qui a aggravé l'élévation du centre de gravité virtuel du bateau.

Photo 3. Vue de l'avant du bateau montrant la gîte sur bâbord

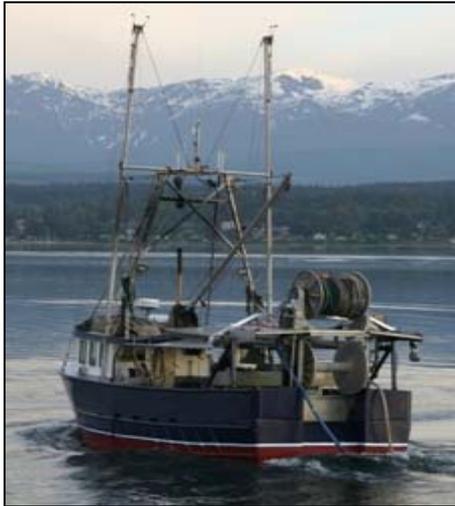
- l'installation de gréement additionnel au portique en forme de A;
- l'ajout d'une grande table de tri sur le pont;
- l'installation d'un deuxième enrouleur de chalut au-dessus de l'enrouleur d'origine;
- l'ajout d'un toit-abri en aluminium pour protéger le pont de travail;
- la relocalisation des chandeliers du chalut au-dessus de l'enrouleur d'origine;
- la relocalisation des treuils de chalut plus haut et vers l'avant;
- le retrait des contenants d'eau douce de l'étrave.

Le bateau avait subi plusieurs modifications; certaines visaient à satisfaire aux restrictions sur la longueur imposées par le ministère des Pêches et des Océans (MPO) tandis que d'autres avaient pour but de permettre différents types de pêche. Par exemple, les changements suivants (l'ajout d'un deuxième enrouleur de chalut au-dessus de l'enrouleur d'origine, l'enlèvement d'une longueur de 0,76 m de la partie avant du bateau et l'ajout d'une rallonge de 0,61 m à l'arrière du bateau) ont eu pour effet de modifier l'aire de flottaison et le déplacement du bateau. Conjugués au stockage des prises dans des caisses sur le pont plutôt que dans les cales, ces changements¹⁹ ont probablement provoqué une élévation du centre de gravité.

Photo 4. Vue de l'arrière du bateau montrant le chalut supplémentaire, le portique en forme de A, et les chandeliers de chalut
