RAPPORT D'ENQUÊTE MARITIME **M10M0014**

CHAVIREMENT ET NAUFRAGE

DU PETIT BATEAU DE PÊCHE *CRAIG AND JUSTIN* **AU LARGE DE MARGAREE HARBOUR** **(NOUVELLE-ÉCOSSE)**

1^{er} MAI 2010

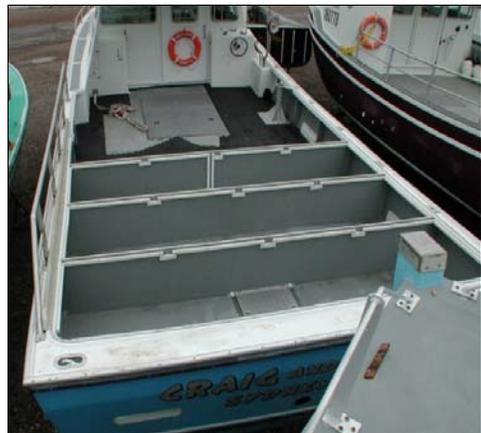
Le pont de travail était muni de trois épontilles transversales qui délimitaient des aires de stockage (voir la photo 2). Des petits trous avaient été percés dans les épontilles transversales pour permettre l'écoulement de l'eau entre les aires de stockage. On avait fixé aux épontilles des couvercles amovibles qui se rendaient jusqu'au tableau arrière, et sur lesquels on pouvait arrimer les casiers et les engins de pêche.

Photo 2. Pont de travail avec épontilles transversales (avec l'autorisation de Briand Marine Surveys)

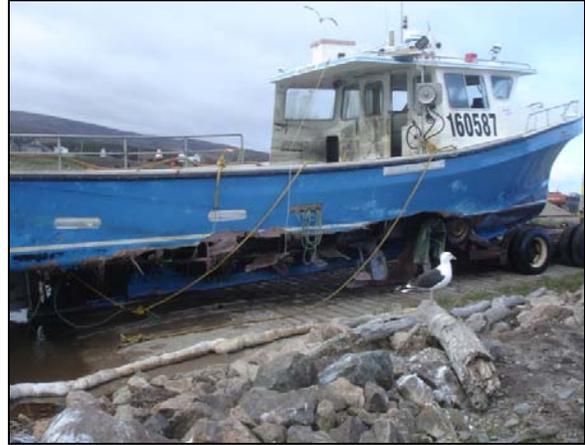
Le bateau a été renfloué ultérieurement, mais il a été déclaré perte totale, en raison des avaries considérables qu'avait subies sa coque (voir la photo 3).

Photo 3. Le *Craig and Justin* après son renflouement

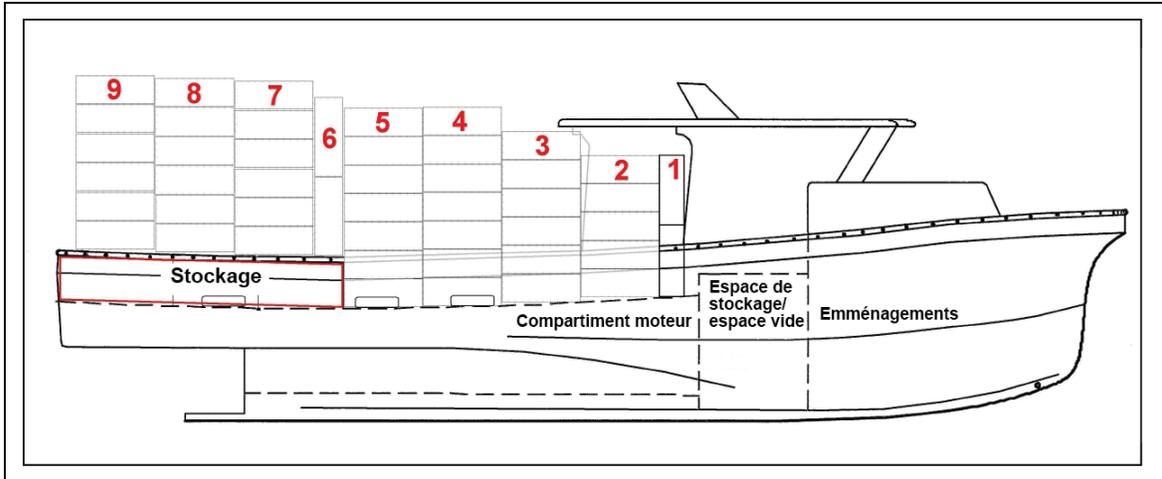
Annexe A – Profil du bateau et chargement de casiers à homard

Quand le bateau a quitté le port, il transportait 275 casiers à homard empilés en 9 rangées de hauteur variable. Les 5 rangées du devant reposaient directement sur le pont, et les 4 dernières étaient déposées sur les couvercles des aires de stockage (voir l'annexe A).

Rangée	Colonne x rang	Casiers
1	-	5
2	6 x 5	30
3	6 x 6	36
4	6 x 7	42
5	6 x 7	42
6	6 x 2	12
7	6 x 6	36
8	6 x 6	36
9	6 x 6	36
Total		275

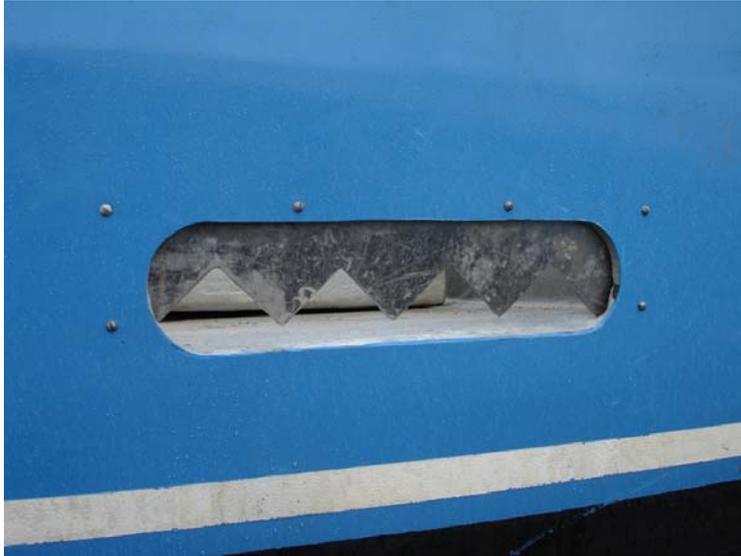
Dans le cas présent, on a modifié les 2 sabords de décharge les plus près de l'avant du *Craig and Justin* après la livraison initiale du bateau, et on n'a pas fait faire une évaluation des effets que cette modification pouvait avoir sur la sécurité. Même si cela n'a pas eu d'incidence importante lors de cet événement, il se peut que les propriétaires de navires ne soient pas bien au fait des implications que ces modifications peuvent avoir sur la sécurité tant que les modifications n'ont pas été évaluées adéquatement.

Photo 5. Sabord de décharge avec plaque en dents de scie, vu de l'extérieur du bateau

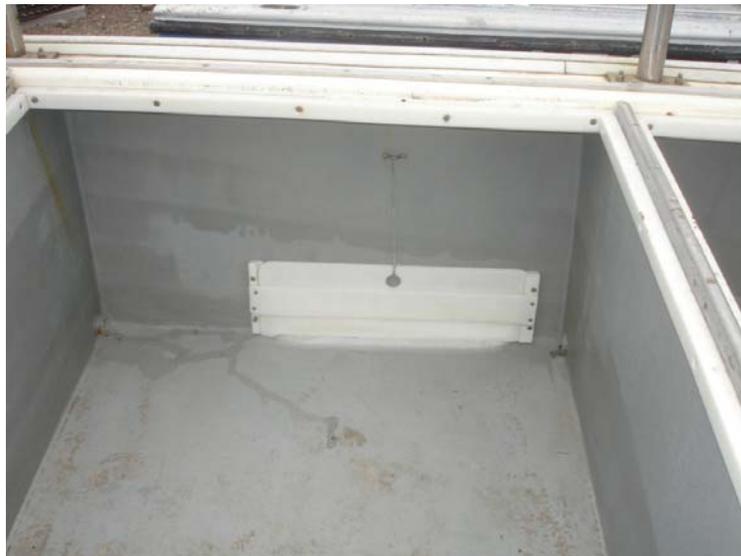
Même si les prévisions météorologiques annonçaient un temps favorable et une mer peu agitée, en raison de la hauteur limitée du franc-bord, l'eau a envahi le pont en passant par les sabords de décharge sous l'effet de la houle naturelle ou des mouvements du bateau. En fait, tandis que le bateau manœuvrait pour se rendre sur les lieux de pêche, l'eau a dû s'infiltrer à l'intérieur du puits formé par le pavois en passant par les 2 sabords de décharge avant, lesquels n'étaient pas complètement bloqués. Cette eau a pu s'écouler vers l'arrière en passant par les trous de drainage dans les épontilles transversales, et a dû s'accumuler dans le puits, étant donné que les sabords de décharge arrière étant obstrués par les plaques coulissantes.

Photo 6. Sabord de décharge avec plaque coulissante, vu de l'intérieur du bateau
