# RAPPORT D'ENQUÊTE MARITIME M12C0058

## ÉCHOUEMENT

**TRANSBORDEUR ROULIER À PASSAGERS *JIIMAAN*  
À L'APPROCHE DU PORT DE KINGSVILLE  
(ONTARIO)  
LE 11 OCTOBRE 2012**

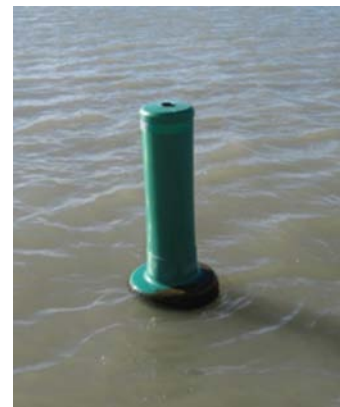
**Photo 2.** Bouée de bâbord privée

La KNPPMC a mis en place une bouée de bâbord privée (photo 2) pour indiquer l’extrémité est de la barre sableuse d’origine naturelle dans la partie sud-ouest du chenal du port. La position de la bouée a changé périodiquement à mesure que la barre sableuse s’étendait. La bouée demeure habituellement en place durant l’hiver; on l’avait repositionnée au début de la saison de navigation 2012, et elle n’a pas bougé depuis.

Au moment de l’échouement, la bouée en question mesurait environ 1,0 m de haut et 30 cm de diamètre; sa position a été relevée par 41°01.46' N, 82°43.80' W (se reporter à l’annexe C). Elle ne présentait aucune indication qu’il s’agissait d’une bouée privée et aucun renseignement d’identification de son propriétaire, comme l’exige la réglementation. Il n’y a aucune indication que TC était au courant de l’existence de cette bouée de bâbord. Ni la GCC, ni la SHC n’étaient au courant de l’existence de celle-ci.

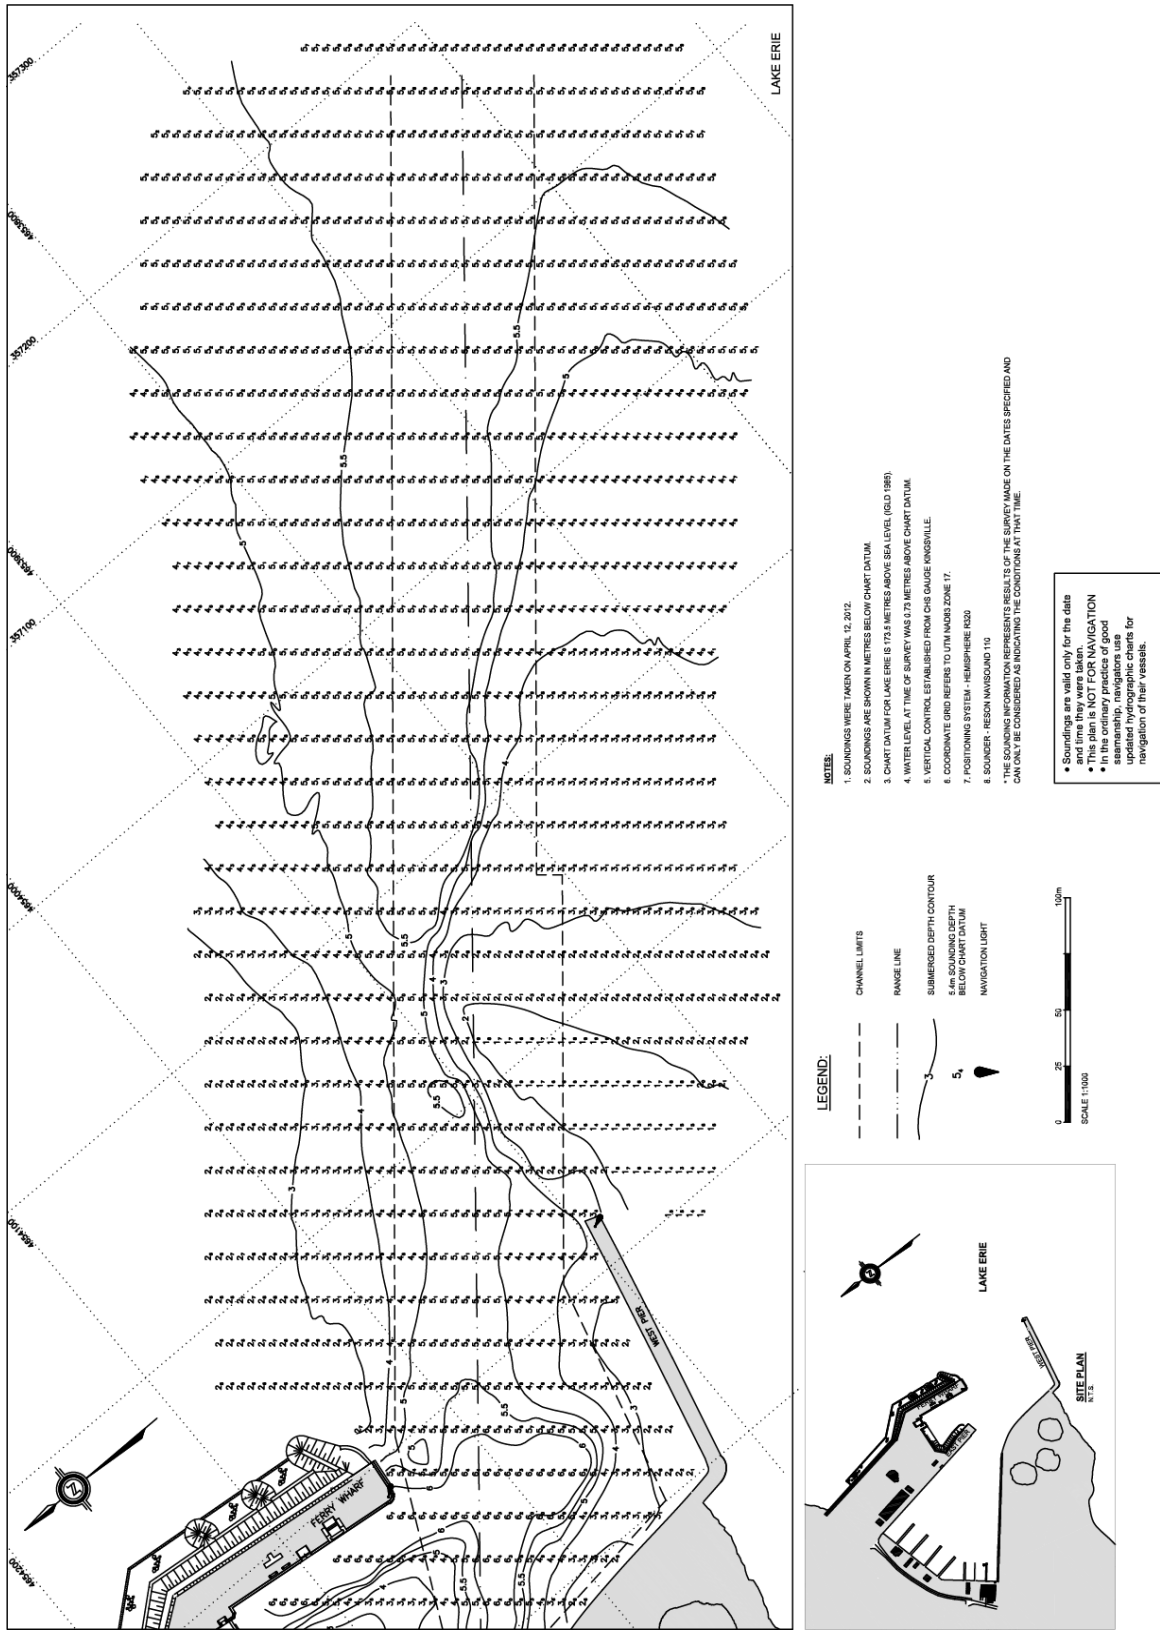
# Annexe B – Levé bathymétrique d’avril 2012, chenal du port de Kingsville

<sup>2</sup> Un levé du chenal du port réalisé le 17 avril 2012 montre un haut-fond qui s'étend jusqu'à la ligne médiane du chenal.

Un levé bathymétrique réalisé pour le compte de la KNPPMC en 2009 montre que la barre sableuse s’était prolongée dans le chenal navigable et à l’est des feux d’alignement qui servent à gouverner les navires. Le levé indiquait une profondeur d’eau minimum de 2,6 m et montrait la position de la bouée de bâbord comme étant à l’est des balises d’alignement. Le chenal avait été dragué à l’automne 2009 et encore au printemps 2010. Le levé bathymétrique réalisé après le dragage de 2010 indiquait une profondeur de 5,5 m.

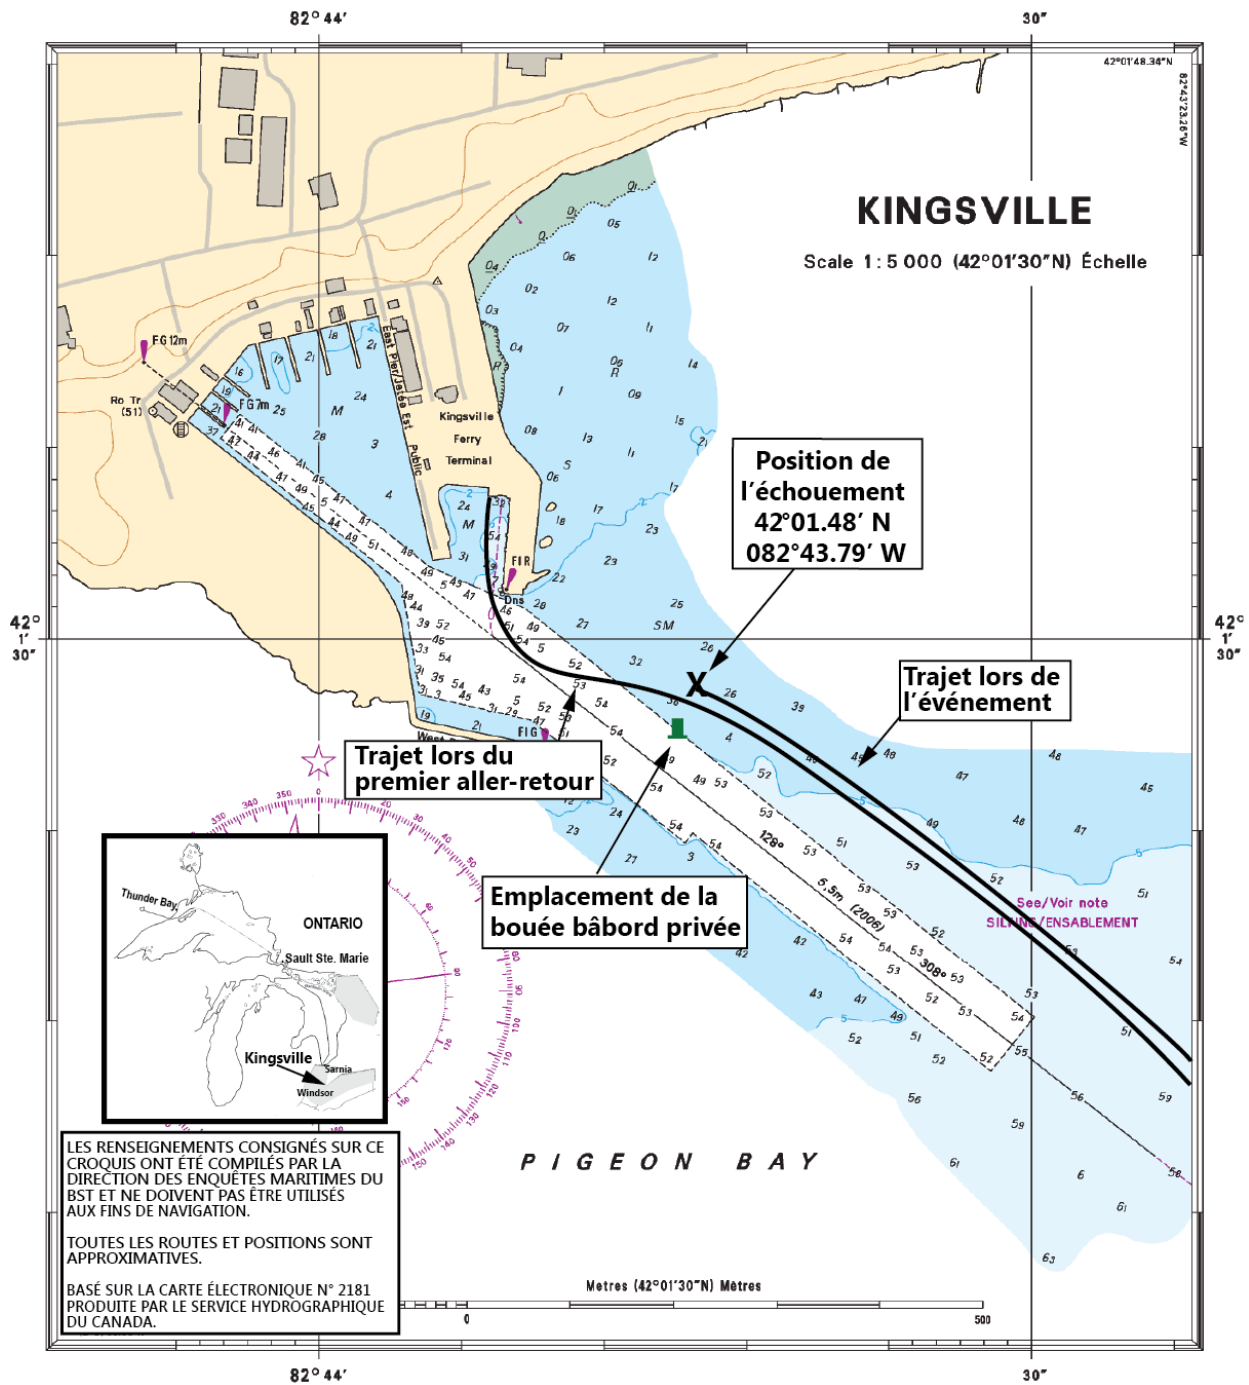
Annexe C – Endroit où s’est produit l’événement

À mesure que le *Jiimaan* approchait de la bouée de bâbord, il a amorcé un virage à tribord étant donné les vents dominants. L'équipe de passerelle a estimé que le navire dépasserait la bouée de bâbord avec un dégagement de 2 à 3 m. Toutefois, lorsqu'il se trouvait par le travers de la bouée, le navire était plus éloigné à l'est de la bouée qu'il devait l'être. Le *Jiimaan* est parvenu aux eaux peu profondes au nord-est du chenal et s'est échoué. Le capitaine a réagi en accroissant la propulsion et le gouvernail à bâbord; toutefois, le navire a graduellement ralenti jusqu'à ce qu'il perde son erre, en raison de l'échouement. À 13 h 40, le navire était échoué à 0,07 nm (130 m) au sud-est de l'entrée du port de Kingsville par 42°01.48' N, 82°43.79' W. La position de la poupe échouée du navire se trouvait environ 30 m à l'extérieur du chenal indiqué sur la carte.

Durant la traversée en cause vers le port, le capitaine a laissé le navire passer plus à l'est de la bouée de bâbord que durant les traversées précédentes. Le navire s'est ainsi trouvé en eaux moins profondes et s'est échoué.

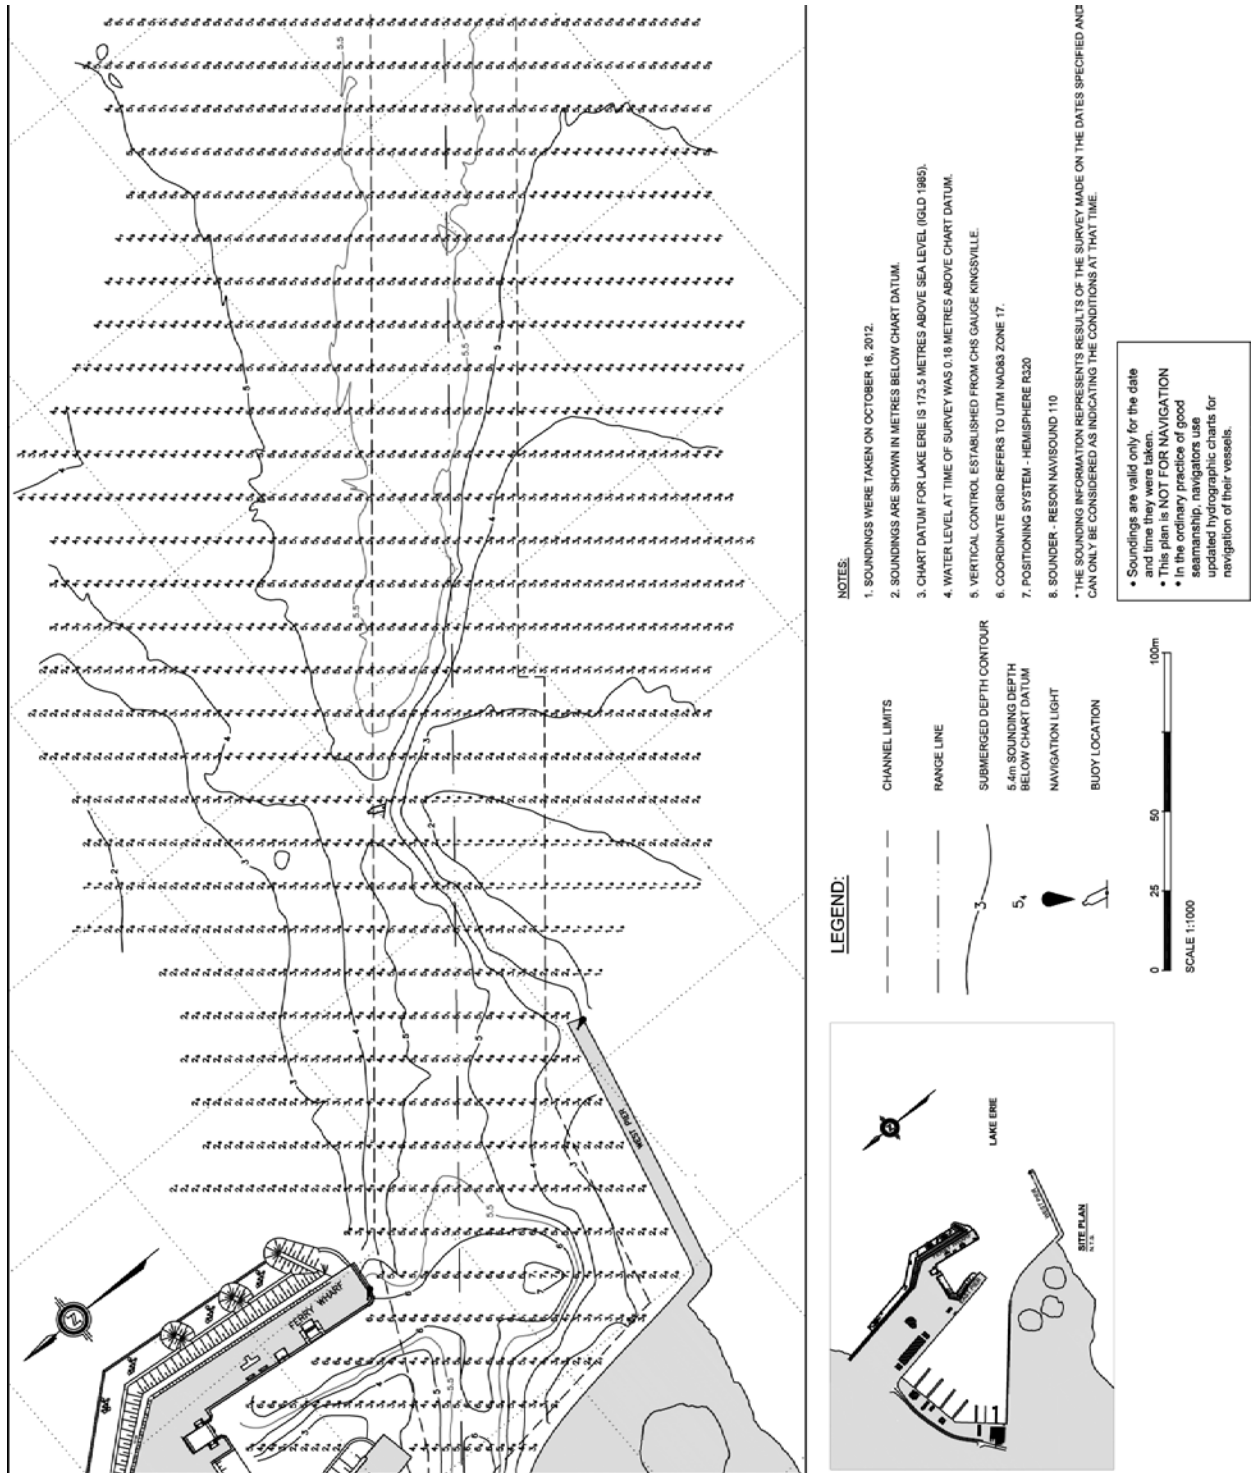
# Annexe D – Levé bathymétrique post-événement, chenal du port de Kingsville

Un levé bathymétrique mené après l'échouement, le 17 octobre 2012, a déterminé que la profondeur d'eau minimum le long des balises d'alignement était de 1,7 à 1,8 m (annexe D). Le 6 novembre 2012, la GCC a noté que la profondeur d'eau minimum le long des balises d'alignement était d'environ 2 m et que ces balises n'indiquaient plus la meilleure profondeur d'eau pour gagner le port.
