RAPPORT D'ENQUÊTE MARITIME

M12W0070

CHAVIREMENT AVEC PERTES DE VIE

**EMBARCATION RAPIDE DE SAUVETAGE *LEWIS-MCPHEE*
RAPIDES DE SEHEL T (COLOMBIE-BRITANNIQUE)
LE 3 JUIN 2012**

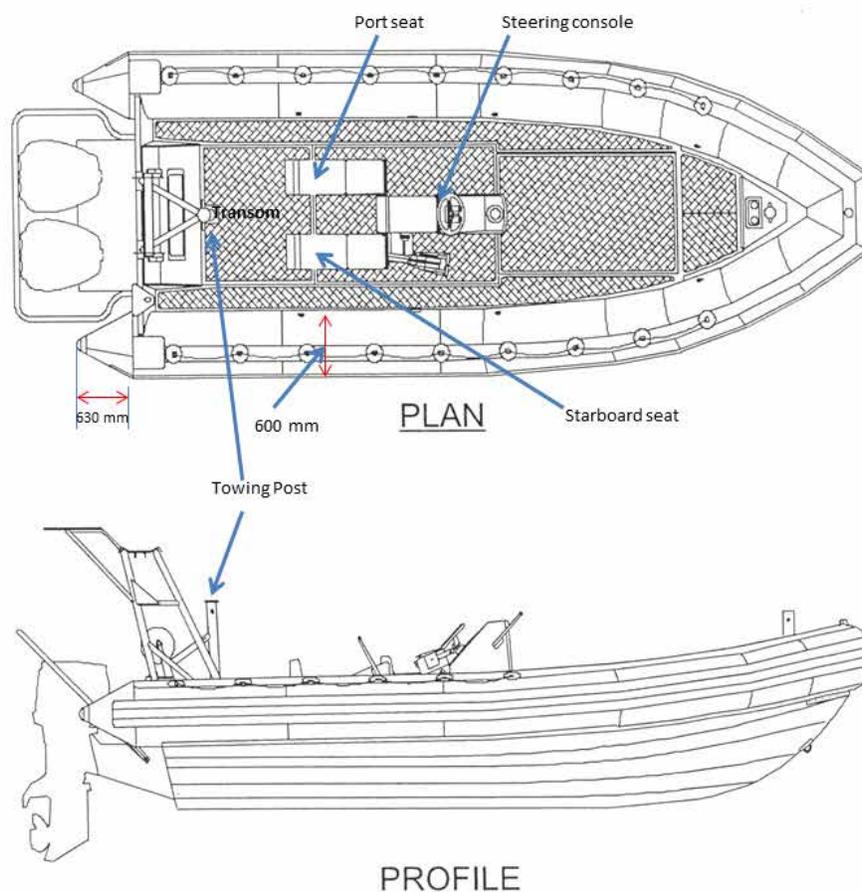
Annexe A – Disposition des composants d'un canot pneumatique Zodiac Hurricane 733

signe de vie. Le gilet maillé de l'un d'entre eux était emmêlé autour de la bitte de remorquage directement à l'arrière des sièges des postes de navigation et de communication (Annexe A). Ses jambes étaient entrelacées avec celles de l'autre membre d'équipage, qui se trouvait en dessous. Une poche d'air d'une hauteur d'environ 20 cm se trouvait sous l'embarcation chavirée; sa dimension changeait au gré des mouvements de l'embarcation.

Plan et profil du Zodiac Hurricane 733 montrant l'emplacement de la bitte de remorquage (image en anglais seulement)
