**RAPPORT D'ENQUÊTE MARITIME
M13L0067**

ÉCHOUEMENT

**NAVIRE À PASSAGERS *LOUIS JOLLIET*
PRÈS DE SAINTE-PÉTRONILLE, ÎLE D'ORLÉANS (QUÉBEC)
LE 16 MAI 2013**

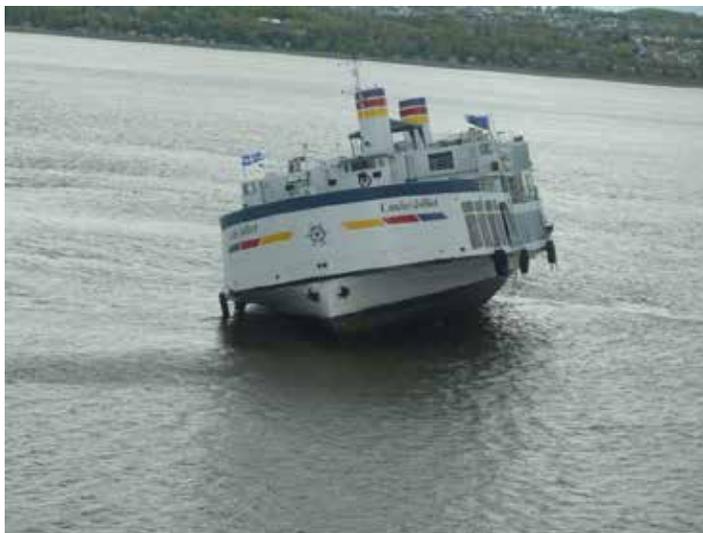
Photo 2. Le *Louis Jolliet* échoué. Source : Véronique Gagnon, ministère des Pêches et des Océans.

Après l'évacuation, il a été établi que la coque avait été endommagée à 2 endroits au fond de la salle des pompes, et qu'une petite quantité d'eau s'était infiltrée à ces endroits. Le navire s'est remis à flot de lui-même à la marée montante, et est revenu au quai par ses propres moyens vers 22 h.
