RAPPORT D'ENQUÊTE MARITIME M14A0289

CHAVIREMENT ET PERTE DE VIE SUBSÉQUENTE

PETIT BATEAU DE PÊCHE SEA SERPENT 25 AU LARGE DE LITTLE PORT HEAD (TERRE-NEUVE-ET-LABRADOR)

26 JUIN 2014

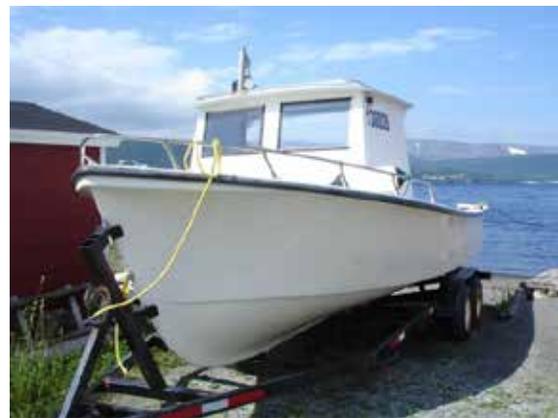
Photo 1. Sea Serpent 25

Le Sea Serpent 25² était un bateau de pêche polyvalent fait de plastique moulé renforcé à la fibre de verre (photo 1). Il avait un rouf ouvert et une cabine à l'avant et 2 moteurs hors-bords de 50 HP à l'arrière.

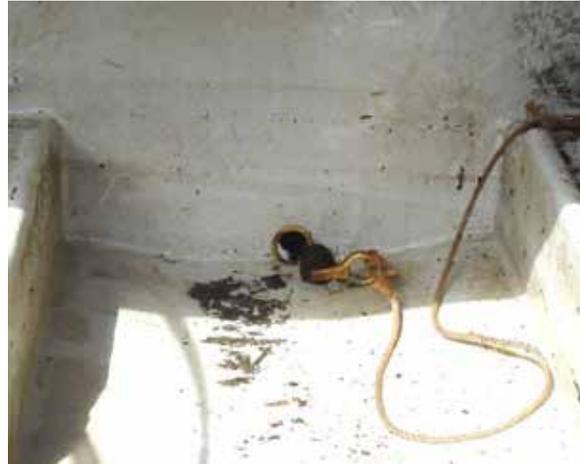
Photo 2. Orifice d'évacuation et bouchon amovible

Le tableau arrière comportait un orifice d'évacuation de 3 centimètres doté d'un bouchon amovible (photo 2). L'orifice d'évacuation était sur l'axe central du bateau, tout juste au-dessus du pont, mais sous la ligne de flottaison. Pour évacuer l'eau accumulée à bord, l'équipage augmentait la vitesse du bateau jusqu'à ce qu'il plane³ et retirait le bouchon. L'eau sortait alors par l'orifice d'évacuation. Des seaux étaient conservés à bord et pouvaient servir d'écoques, si nécessaire.

Au cours des activités normales, de l'eau s'est accumulée sur le Sea Serpent 25 après la remontée et la pose de casiers. La pratique à bord voulait qu'on augmente la vitesse du bateau jusqu'à ce que le bateau plane, qu'on retire le bouchon et qu'on laisse l'eau s'écouler par l'orifice d'évacuation ouvert. Dans le présent cas, il est probable que le bouchon, qui était difficile à atteindre, n'a pas été réinstallé après le planage ou n'a pas été réinséré correctement pour créer un joint étanche. Même si l'équipage avait observé une petite quantité d'eau s'infiltrer dans le puits moteur, le puits était aménagé sur le tableau arrière où se trouvait l'orifice d'évacuation conçu pour rejeter l'eau à la mer. Aucune autre ouverture n'était pratiquée dans la coque, la coque n'a pas été endommagée et la houle était légère à 0,5 mètre. Par conséquent, l'orifice d'évacuation a été la source d'infiltration d'eau la plus probable.

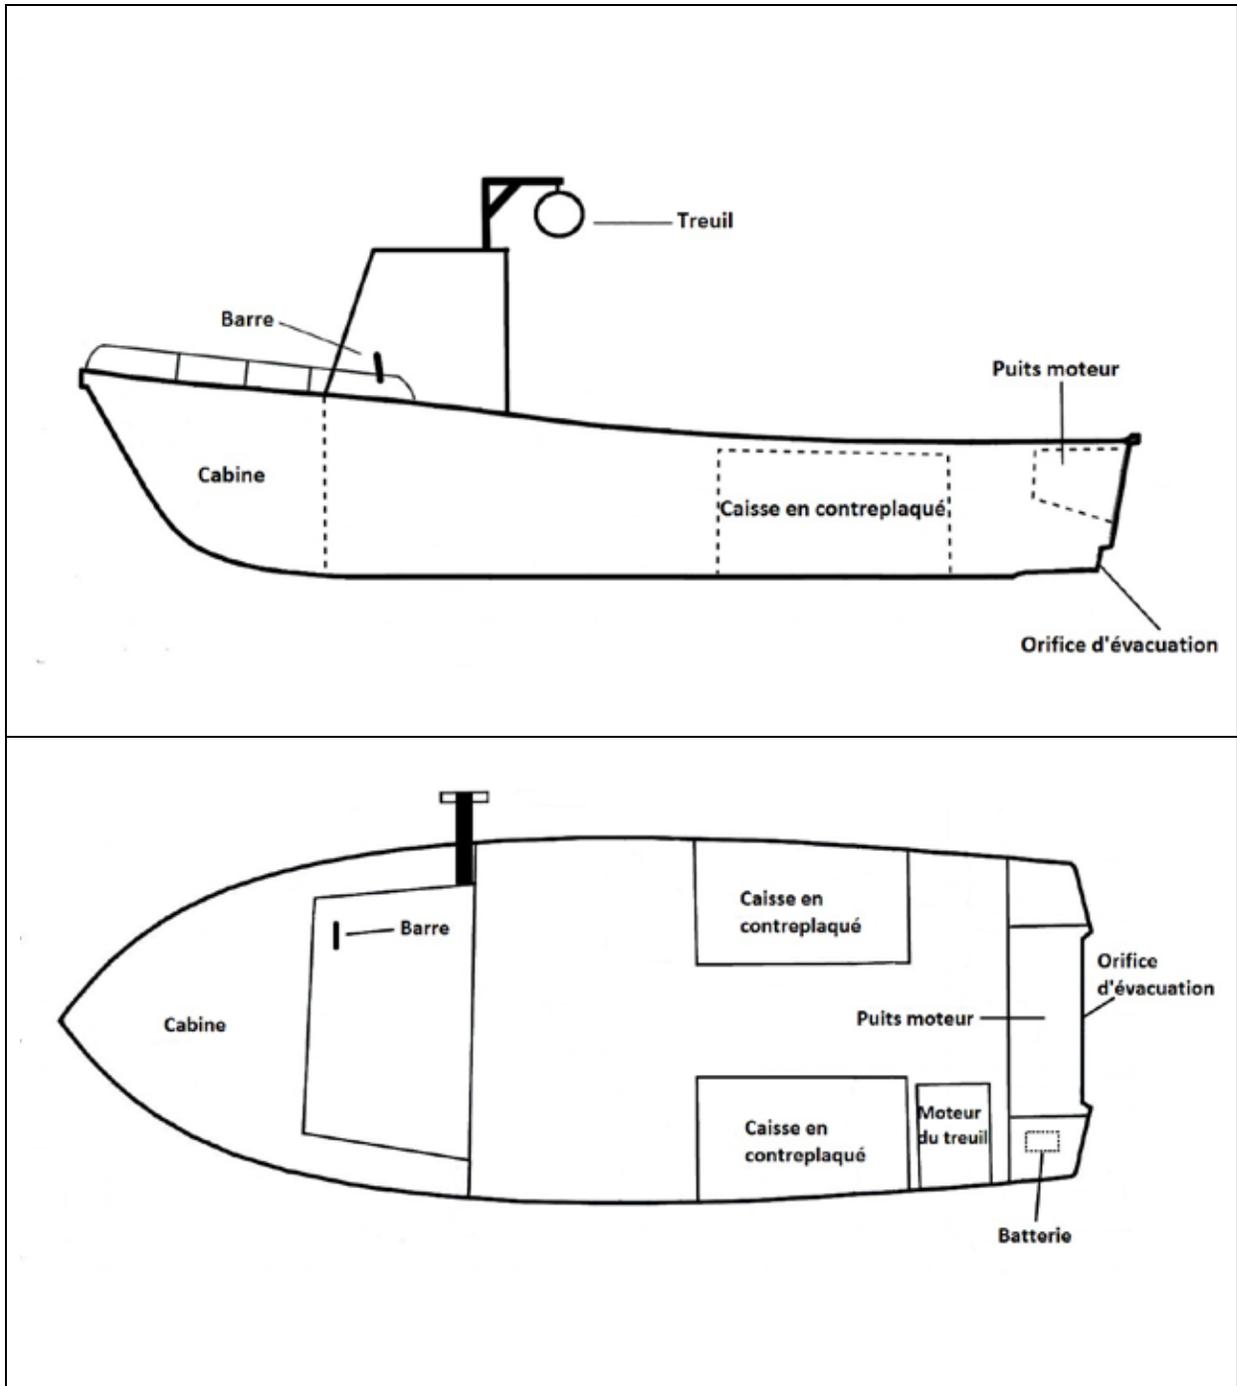
Annexe A – Profil et aménagement du pont du Sea Serpent 25

La coque était non pontée et il y avait 2 caisses en contreplaqué, 1 de chaque côté bateau, pour entreposer la récolte. Au moment de la pose ou de la remontée des casiers, l'équipage plaçait un morceau de bois sur les caisses et les utilisait comme plateformes pour les casiers. Un pont étanche à l'eau avait été aménagé à quelques centimètres au-dessus de la quille, créant une surface plane où l'équipage pouvait marcher. Dans le tableau arrière, un puits moteur servait de support aux moteurs hors-bords. La batterie, non protégée, reposait sur la hanche bâbord du pont sous le puits moteur (annexe A).
