Transportation Safety Board  
of Canada

**RAPPORT D'ENQUÊTE MARITIME  
M14C0156**

**INCENDIE ET ABANDON  
PETIT NAVIRE À PASSAGERS *LA RELÈVE II*  
HAVRE-SAINT-PIERRE (QUÉBEC)  
11 AOÛT 2014**

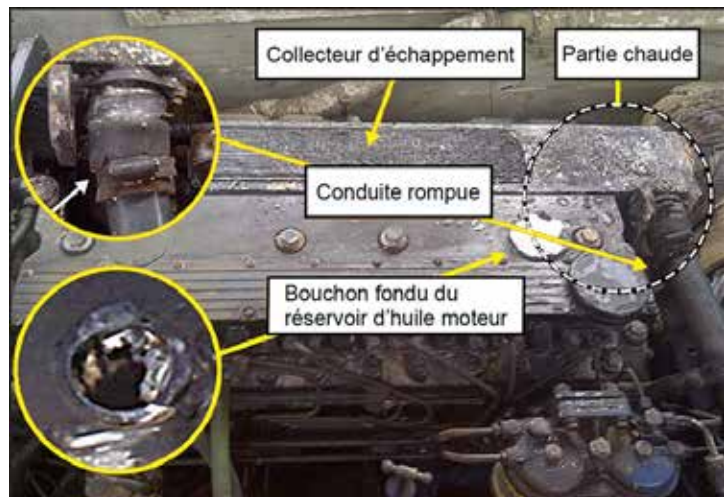
Photo 3. Moteur endommagé

L'enquête a déterminé que le moteur avait perdu son liquide de refroidissement lorsqu'une conduite en caoutchouc raccordée au collecteur d'échappement s'est rompue (photo 3), fort probablement en raison d'usure. Sans liquide de refroidissement, le moteur a surchauffé et, après un certain temps, une fissure s'est créée entre le collecteur d'échappement et sa chemise d'eau de refroidissement. La conduite endommagée et la fissure dans le collecteur ont

dirigé les gaz d'échappement chauds contre la face intérieure du couvercle du compartiment moteur, qui était recouverte d'isolation thermique acoustique<sup>6</sup>. Cette isolation consistait en 2 couches de mousse de polyuréthane, avec une couche de vinyle entre les deux, recouvertes d'une pellicule de Mylar aluminisé. Ce type d'isolation offre une certaine insonorisation et protection thermique, mais n'offre aucune protection en cas de contact direct avec une source de chaleur ou lorsque la capacité réfléchissante de la pellicule est compromise. Les gaz chauds ont endommagé la pellicule, ce qui a exposé les couches de mousse. En outre, le bouchon du réservoir d'huile moteur a fondu, et le moteur a aspergé de l'huile sur la mousse. La combinaison de mousse imbibée d'huile et de chaleur provenant de la fuite de gaz d'échappement a causé l'incendie.

Le moteur a été lourdement endommagé comme suite à la surchauffe causée par la perte de liquide de refroidissement. Le collecteur d'échappement, le turbocompresseur et la culasse étaient endommagés au point d'être inutilisables. L'incendie a également endommagé l'isolation sur la face inférieure du couvercle du compartiment moteur (annexe C). Suite à l'événement, le représentant autorisé a mis *La Relève II* hors service.

1. Le liquide de refroidissement du moteur de *La Relève II* a fui lorsque la conduite en caoutchouc raccordée au collecteur d'échappement s'est rompue. Le moteur a ensuite surchauffé, ce qui a causé une fissure dans le collecteur d'échappement.
2. La conduite endommagée et la fissure dans le collecteur ont dirigé les gaz d'échappement chauds contre la face intérieure du couvercle du compartiment moteur, ce qui a endommagé le matériau isolant et exposé la mousse de polyuréthane.

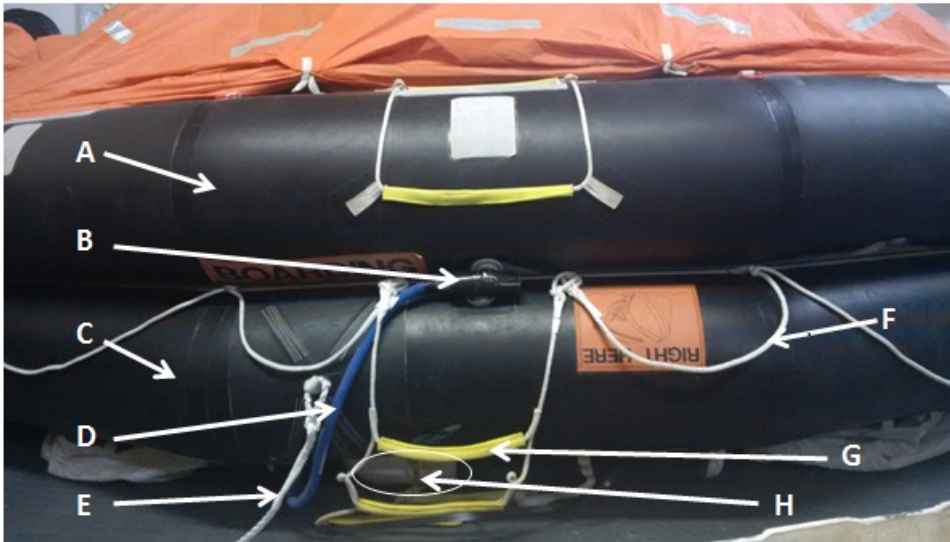
Photo 4. Détails des radeaux de sauvetage

Lorsque l'on a mis les radeaux de sauvetage à l'eau, durant l'événement en question, 2 des 3 radeaux ne se sont pas gonflés correctement. Ils ont été examinés par le laboratoire du BST (photo 4), qui a fait les observations suivantes :

- Les clapets de gonflage des tubes de flottabilité supérieur et inférieur s'étaient arrachés des tubes, et les ouvertures pratiquées dans les tubes pour recevoir les clapets étaient déformées.
- Le tube de flottabilité supérieur présentait une déchirure longitudinale d'environ 30 cm de longueur tout près de son clapet de gonflage.
- Le tube de flottabilité inférieur avait une déchirure longitudinale (annulaire) d'environ 76 cm de longueur tout près de son clapet de gonflage.

- Le clapet de gonflage s'était arraché du tube de flottabilité inférieur, et l'ouverture pratiquée dans le tube pour recevoir le clapet était déformée.
- Sur le tube de flottabilité inférieur, l'espace entre les flasques n'était pas uniforme à cause d'une déformation (annexe D).
- Le tube de flottabilité supérieur était intact et son clapet de gonflage était demeuré attaché. Toutefois, l'orientation de l'ensemble de clapet de gonflage avait changé de presque 60° dans le sens horaire par rapport à sa position horizontale normale (annexe D).
- Le tube de flottabilité inférieur présentait une déchirure longitudinale d'environ 76 cm de longueur tout près de son clapet de gonflage.

Outre les endroits autour des clapets de gonflage, la surface extérieure des tubes de flottabilité ne montrait aucun signe d'usure, d'abrasion, de coupures ou d'autres dommages

préexistants. On a mis à l'essai le matériau du tube de flottabilité pour vérifier sa contrainte de rupture statique; il était conforme aux spécifications courantes de l'OMI (Organisation maritime internationale)<sup>9</sup>. Toutefois, on a relevé la présence de plis dans la filière près des clapets de gonflage des deux radeaux de sauvetage (annexe D). Ces plis étaient permanents, ce qui signifie que, même après le redressement et le relâchement de la filière, les plis réapparaissent au même endroit. Les bosses et échelles d'embarquement ne présentaient aucuns plis ni aucun autre signe d'emmêlement.

1. Le matériau isolant installé dans le compartiment moteur contenait de la mousse de polyuréthane, dont l'usage est interdit à bord de navires à passagers.
2. Deux des 3 radeaux de sauvetage ne se sont pas gonflés complètement à cause de déchirures dans les tubes de flottabilité autour des clapets de gonflage. Ces déchirures ont peut-être été causées par les filières emmêlées autour des ensembles de clapet de gonflage, ce qui aurait appliqué une tension excessive sur les tubes.

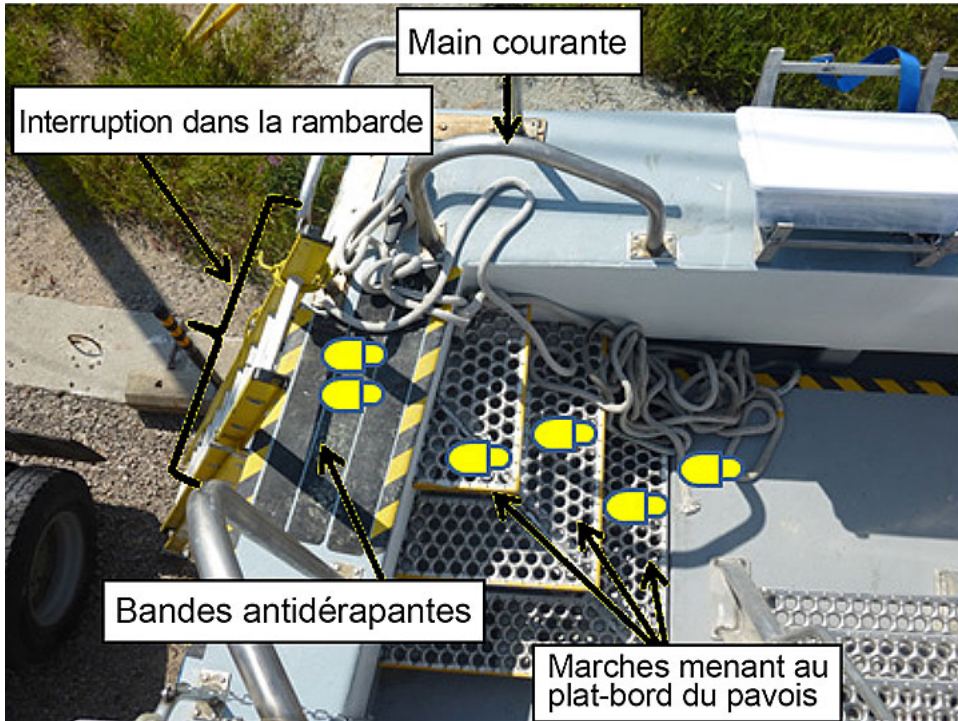
*La Relève II* comptait 1 poste d'embarquement à tribord, à sa poupe (annexe B). Le poste comprend 3 marches menant au plat-bord du pavois, agrémenté de bandes antidérapantes. Une main courante se trouve à côté des marches, et une rambarde, installée sur le plat-bord du pavois, est interrompue pour permettre aux passagers de monter à bord des radeaux de sauvetage.

Poste d'embarquement de tribord du navire (l'échelle n'était pas présente au moment de l'événement)

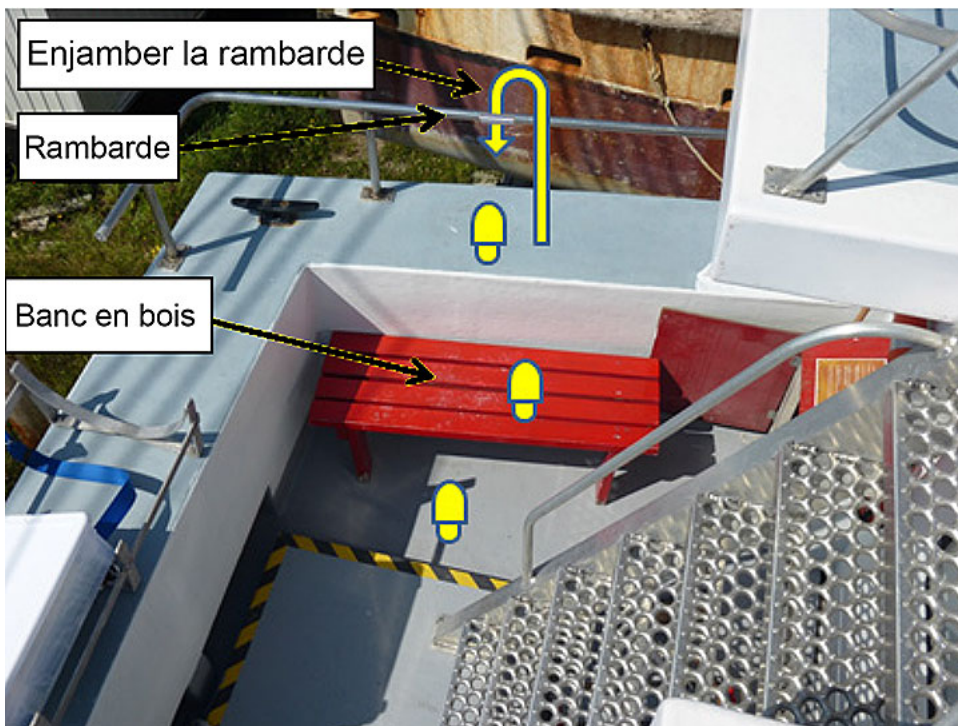
Le capitaine a aidé les passagers à monter à bord du radeau de sauvetage de tribord par le poste d'embarquement. Il a également donné l'ordre au matelot d'assumer la responsabilité du radeau de sauvetage de bâbord. Avec l'aide de l'un des passagers, le matelot a aidé les passagers à monter à bord du radeau de sauvetage de bâbord. Pour ce faire, les passagers devaient monter sur un banc en bois amovible, enjamber la rambarde du navire, puis descendre environ 1,5 m pour atteindre le radeau de sauvetage (annexe B).

Endroit où les passagers sont montés à bord du radeau de sauvetage de bâbord

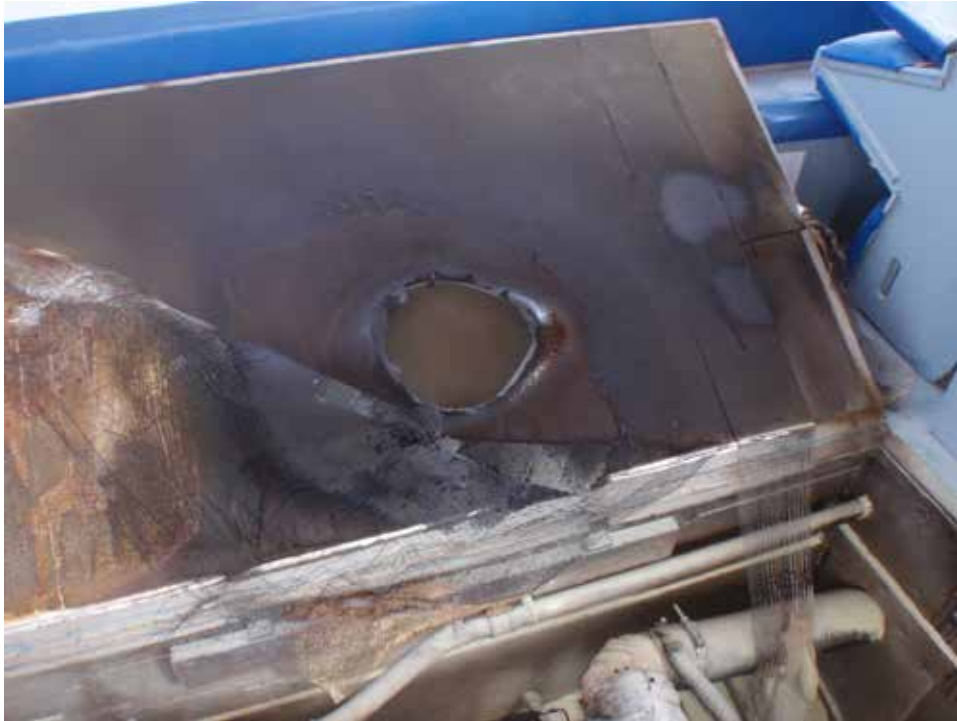
*Annexe C – Face intérieure du couvercle du compartiment moteur*

Le jour de l'événement, des enquêteurs du Bureau de la sécurité des transports du Canada (BST) ont noté que le compartiment moteur avait été enduit d'une couche de peinture ignifuge, mais que le poste de conduite n'était pas isolé par des cloisons et le couvercle du compartiment moteur n'était pas étanche aux gaz.
