Transportation Safety Board
of Canada

RAPPORT D'ENQUÊTE MARITIME
M14P0150

ÉCHOUEMENT
VRAQUIER *AMAKUSA ISLAND*
PRINCE RUPERT (COLOMBIE-BRITANNIQUE)
14 JUILLET 2014

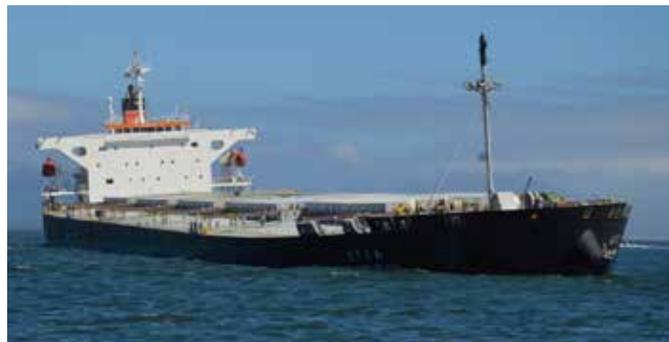
Photo 1. L'*Amakusa Island* à la suite de l'échouement

L'*Amakusa Island* est un vraquier à coque d'acier sans appareils de manutention². La salle des machines et les quartiers d'équipage se trouvent à l'arrière du navire (photo 1). Le navire contient 5 cales à marchandises et écoutilles de chargement. Les cales à marchandises n^{os} 1 et 2, qui sont situées les plus près de l'étrave, sont chacune positionnées au-dessus de ballasts de double-fond bâbord et

- une fissure longitudinale (d'environ 30 cm de longueur et 2 cm de largeur) sur le placage inférieur du ballast du coqueron avant au couple 227;
- une fissure longitudinale (d'environ 12 m de longueur et 50 cm de largeur) sur le placage inférieur, à 8 m du milieu du navire à tribord, s'étendant du ballast du coqueron avant au ballast n° 1, entre les couples 224 et 210;
- une fissure longitudinale (d'environ 30 m de longueur et 100 cm de largeur) sur le placage inférieur, à 6 m du milieu du navire à tribord, s'étendant du ballast n° 1 au ballast n° 2, entre les couples 210 et 178;
- une fissure transversale (de 50 cm de longueur) située au couple 180.

Le 8 septembre, les réparations temporaires étaient terminées sous la surveillance de la société de classification du navire, et le navire est parti le lendemain à destination du Japon.

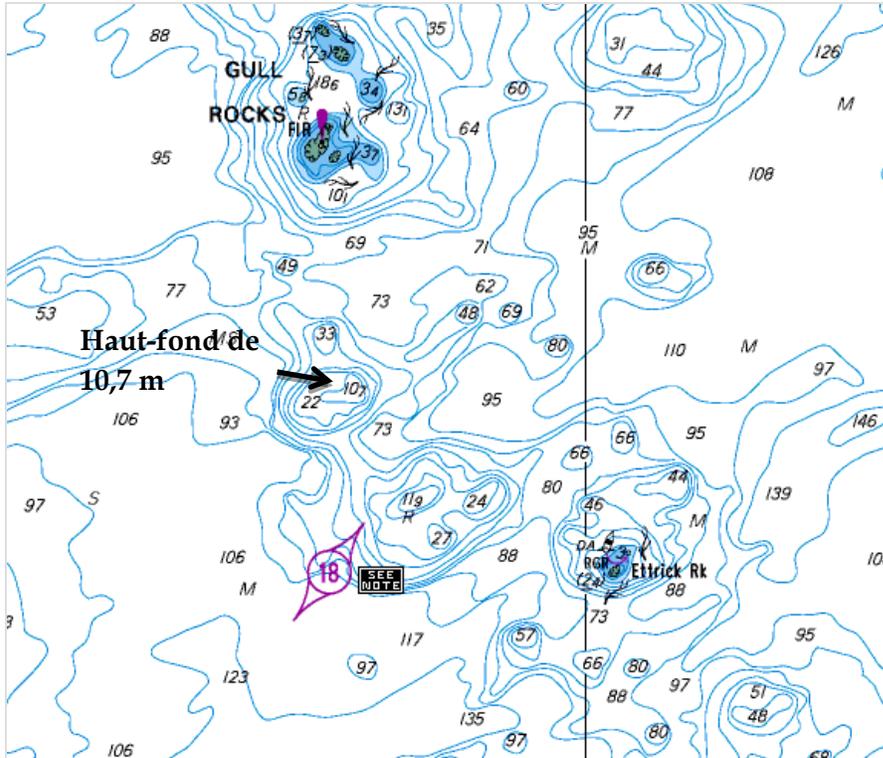
Figure 1. Haut-fond de 10,7 m tel qu'illustré sur la carte 3957 (pas à l'échelle). (Source : Service hydrographique du Canada, avec annotation du BST)

La carte 3957 du SHC représente le haut-fond sur lequel s'est échoué l'*Amakusa Island* au moyen de lignes bathymétriques. Le nombre de lignes bathymétriques autour du haut-fond de 10,7 m indique que le fond marin s'élève à cet endroit. Le haut-fond est également indiqué par une mesure de sondage de 10,7 m (figure 1). Le haut-fond n'est pas ombragé ni coloré, car il est à plus de 10 m de profondeur (pour les profondeurs de moins de 10 m, le SHC ajoute du bleu ou du gris). Lorsque les profondeurs comportent une valeur décimale, celle-ci est désignée par un chiffre en indice, dans ce cas un 7 (10₇). Les mesures de sondage sont imprimées en police de caractères de 7 points.

Un haut-fond de 11,9 m juste au sud du haut-fond de 10,7 m est indiqué sur la carte et est marqué d'un « R » pour signaler un fond rocheux.

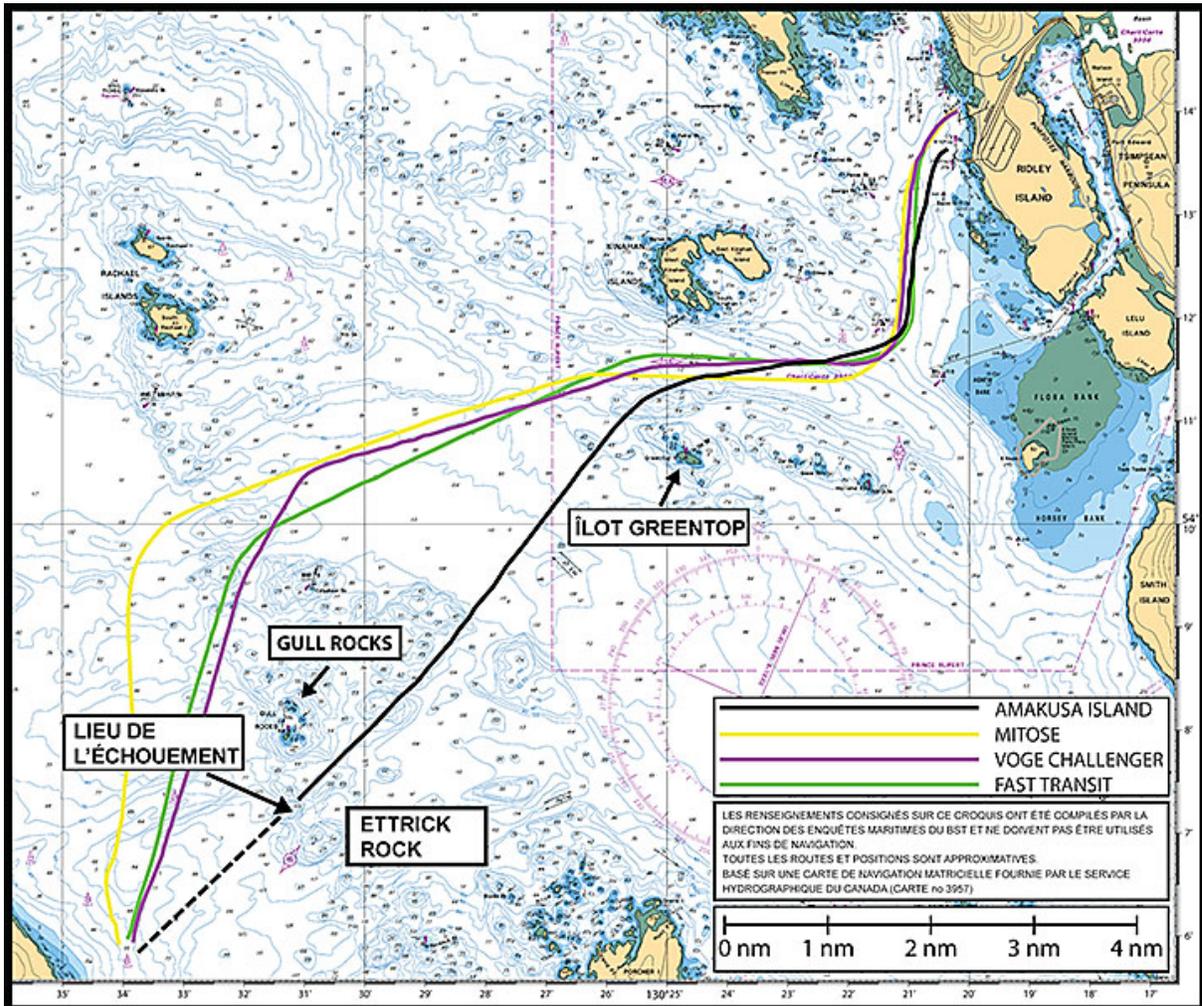
Figure 2. Route de l'*Amakusa Island* en direction du poste de mouillage 25 comparativement aux routes suivies par 3 autres navires depuis 2012

Les registres du système d'information sur la navigation maritime (système INNAV) de la Garde côtière canadienne indiquent que pour le voyage en cause, il s'agissait de la première fois depuis novembre 2012 qu'un navire sous la conduite d'un pilote empruntait la route passant au sud de Gull Rocks pour se rendre au poste de mouillage 25¹⁹. Depuis 2012, 3 autres navires, le *Mitose*, le *Voge Challenger* et le *Fast Transit* avaient navigué, avec un pilote à bord, de Prince Rupert jusqu'au poste de mouillage 25. À ces 3 occasions, les navires avaient tous emprunté une route passant au nord de Gull Rocks (figure 2).

La route qui passe au sud de Gull Rocks est plus courte d'environ 1,5 nm que la route qui passe au nord.

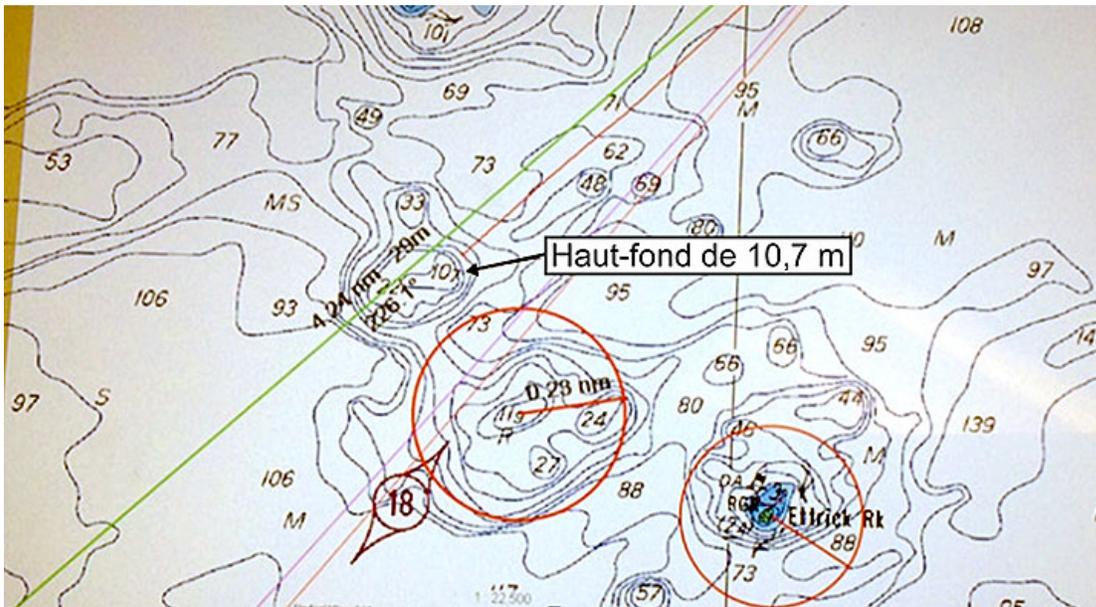
Figure 3. Saisie d'écran des zones interdites indiquées sur l'unité de pilotage portable du pilote (avec annotation du BST)

Avant l'événement à l'étude, le pilote avait relevé diverses zones dangereuses sur la carte matricielle de l'UPP qu'il utilisait, dont Ettrick Rock et un haut-fond de 11,9 m situé au sud de l'endroit où le navire s'est échoué (encerclé en rouge sur la figure 3).

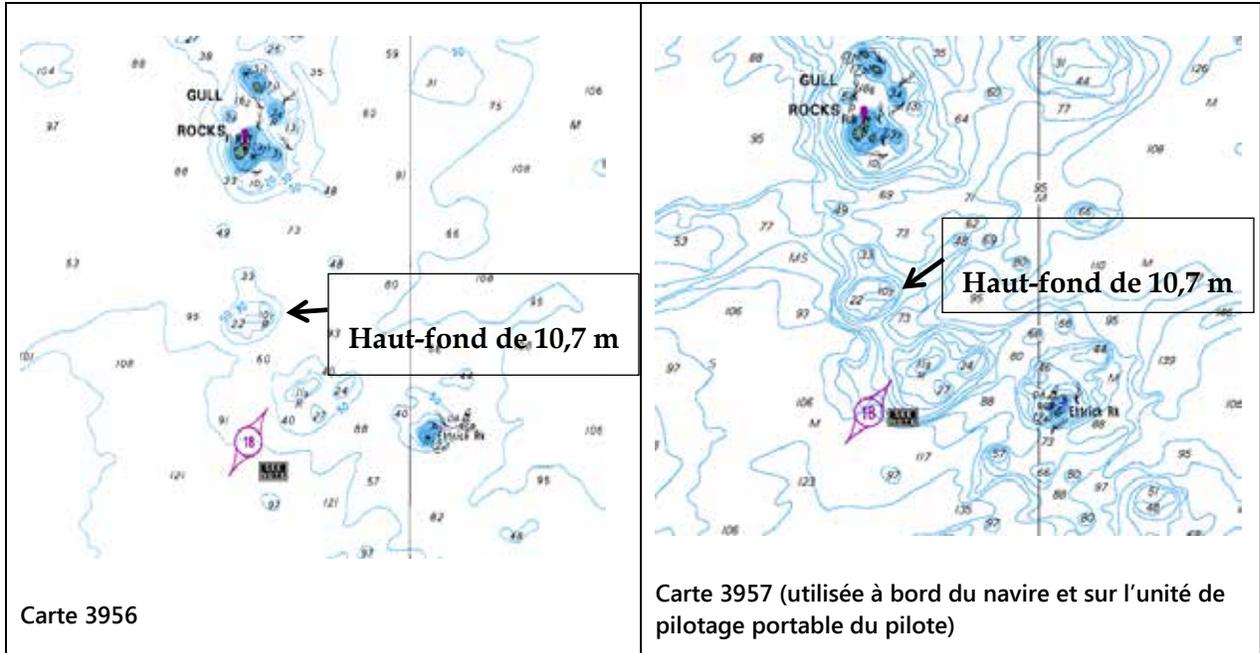
Annexe B – Comparaison des cartes 3956 et 3957 du Service hydrographique du Canada

Les différences suivantes sont notables : La carte 3956 comporte moins de lignes bathymétriques et plus de mesures de sondage que la carte 3957. De plus, sur la carte 3956, la nature du fond marin du haut-fond de 10,7 m est signalée par la lettre « R » qui indique un fond rocheux, alors qu'elle n'était pas indiquée sur la carte 3957 au moment de l'événement.
