**RAPPORT D'ENQUÊTE MARITIME
M15C0045**

**INCENDIE ET NAUFRAGE
BATEAU DE PÊCHE *FREDERIKE. C-2*
RIMOUSKI (QUÉBEC)
28 AVRIL 2015**

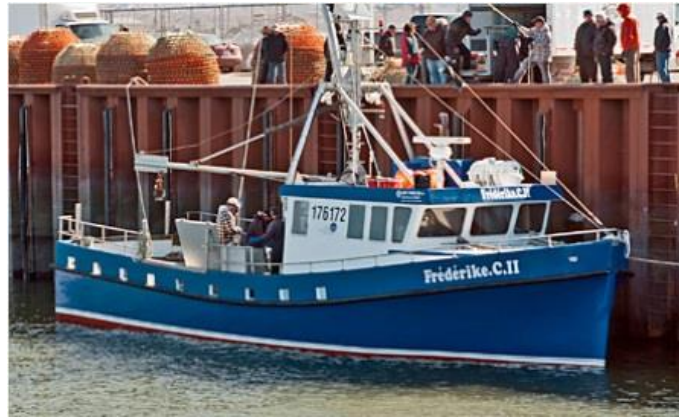
Le *Frederike. C-2*¹ était un petit bateau de pêche monocoque construit de bois recouvert de fibre de verre qui servait à la pêche au crabe des neiges (photo 1). Les surfaces en fibre de verre exposées du compartiment moteur étaient recouvertes de peinture intumescente² afin d'atténuer le danger d'incendie localisé associé aux moteurs à combustion interne et aux matériaux de construction combustibles.

Photo 1. *Frederike. C-2* (Source: Fabienne Gingras)

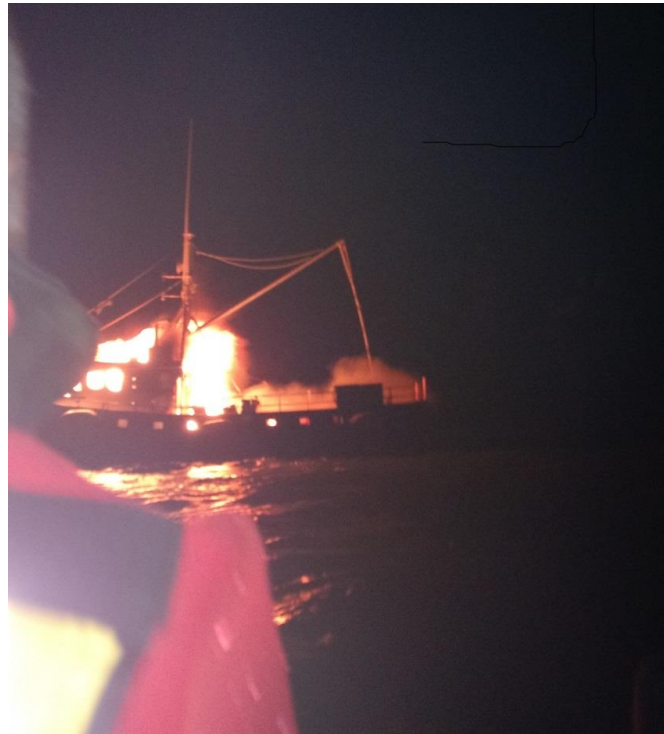
Après que l'équipage eut détaché le radeau de sauvetage du bateau, il a dérivé pendant environ une demi-heure, jusqu'à une distance d'environ 30 m du *Frederike. C-2*, qui était à ce moment dévoré par les flammes (photo 2).

Photo 2. *Frederike. C-2* en flammes (Source : Vincent Brière)

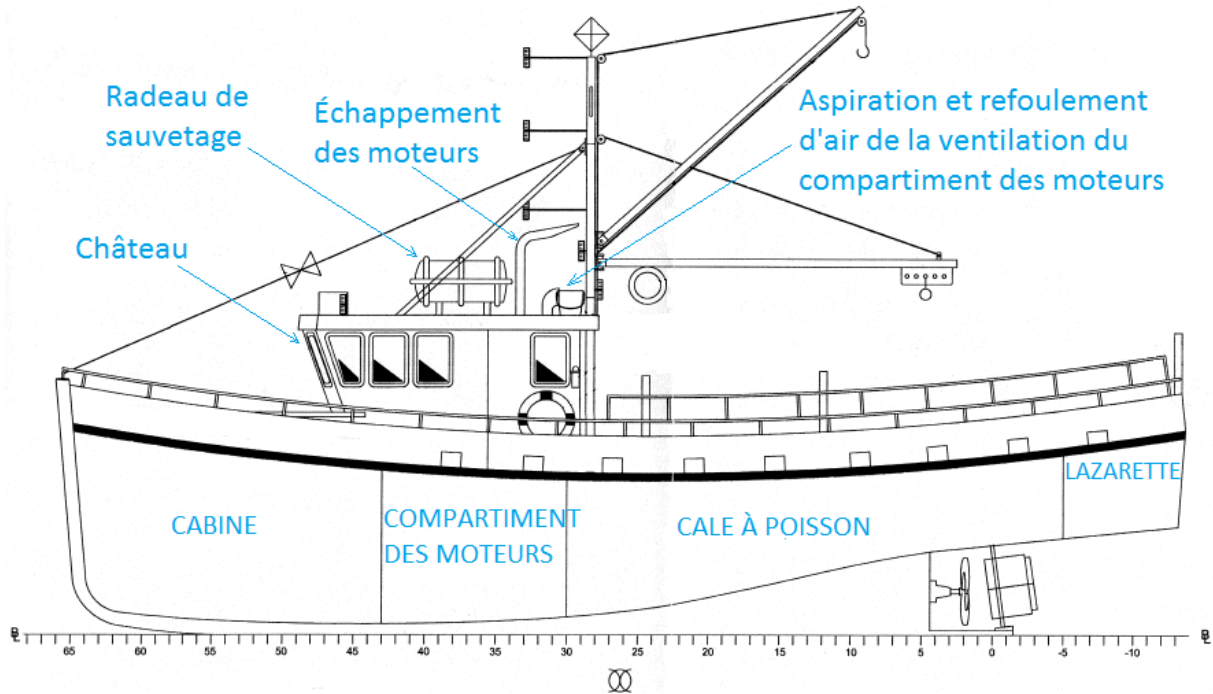
La coque était subdivisée en 4 compartiments par 3 cloisons transversales à partir de la proue : 1 cabine, à laquelle on accédait par un escalier à partir du rouf et qui pouvait héberger 4 personnes; 1 compartiment moteur; 1 cale à poisson isolée et 1 lazaret contenant l'appareil à gouverner et les 2 réservoirs de carburant diesel alimentant les machines installées dans le compartiment moteur (annexe A).

Annexe A – Schéma du Frederike. C-2 – Vue latérale du côté bâbord

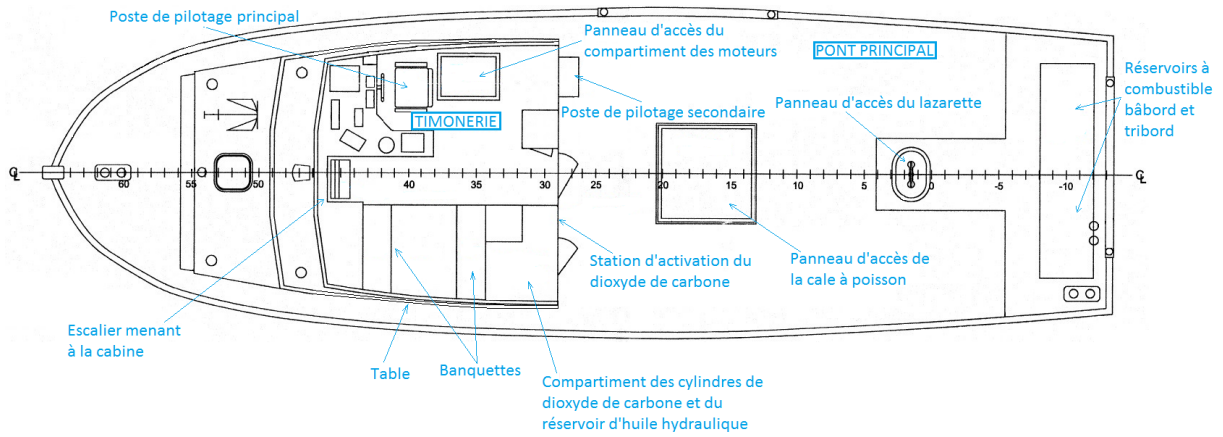
Le rouf, situé à l'avant du bateau, comprenait la timonerie et un compartiment contenant 2 cylindres de dioxyde de carbone (CO₂), 1 réservoir de liquide hydraulique et le boîtier de prise d'alimentation électrique de terre. La timonerie comprenait 1 poste de conduite du côté tribord doté d'une roue de barre, 1 échosondeur, 1 compas magnétique, 1 radar, 1 système de carte électronique, 1 système de positionnement par satellite (GPS), 1 pilote automatique, 1 indicateur d'angle de barre, le panneau de commande de la machine principale, 2 radiotéléphones à très haute fréquence (VHF) et les commandes de la pompe de bouchain. Une table et 2 bancs étaient situés du côté bâbord et une porte donnant sur le pont principal était située à l'arrière, sur l'axe longitudinal du bateau. À côté de cette porte, on trouvait le panneau de commande des feux de navigation et le panneau du groupe électrogène, qui regroupait les commandes et les jauges du groupe électrogène ainsi que les alarmes connexes. Un poste de navigation secondaire, doté d'une roue de barre, de commandes de la machine principale et de commandes hydrauliques pour les engins de pêche, était installé du côté tribord du pont principal (annexe B).

Annexe B – Schéma du Frederike. C-2 – Vue en plan montrant l'intérieur de la timonerie
