**RAPPORT D'ENQUÊTE MARITIME  
M15P0037**

**NAUFRAGE**

**REMORQUEUR SYRINGA  
AU LARGE DE SEHEL T (COLOMBIE-BRITANNIQUE)  
18 MARS 2015**

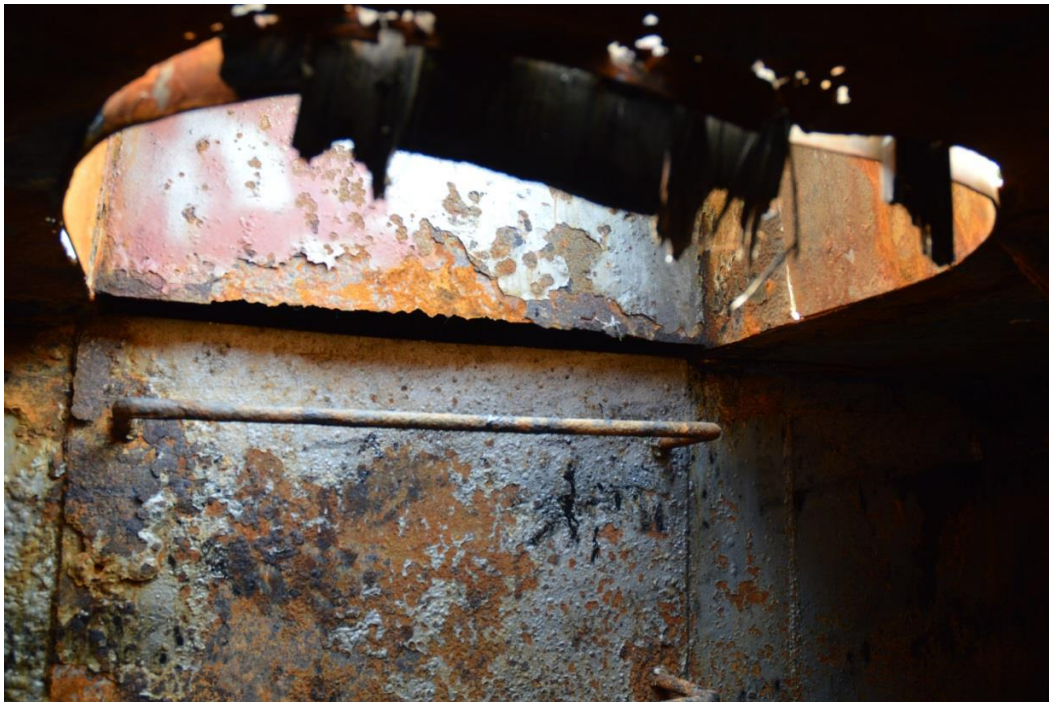
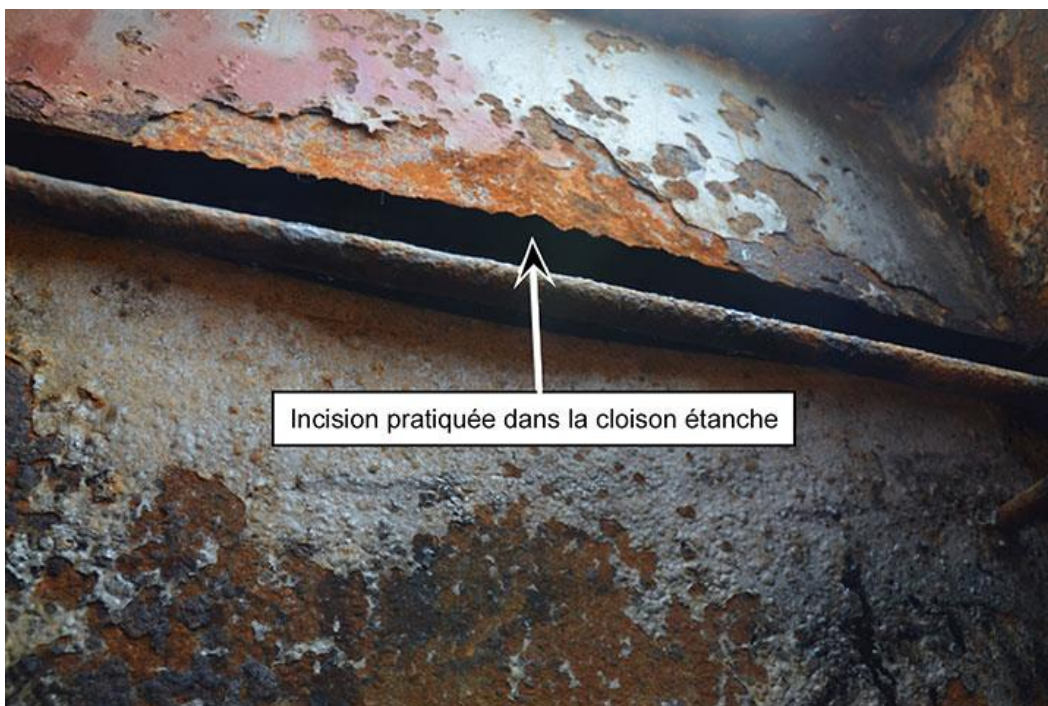
## *Annexe B – Incision dans la cloison*

- Remplacement en 2006 de la timonerie d'origine en acier par une timonerie en aluminium plus petite.
- Installation d'un nouveau moteur diesel vers 1998.
- Installations d'ailettes<sup>11</sup> sur les côtés bâbord et tribord de la coque.
- Incision (de 270 mm sur 100 mm environ) pratiquée dans la cloison étanche séparant la cambuse de la salle des machines au niveau du pont principal pour des besoins de ventilation<sup>12</sup> (annexe B).
- Coupe au niveau du pont<sup>13</sup> de l'orifice de ventilation de la salle des machines côté tribord, qui se trouve dans le puits du treuil, pour aménager une plateforme de travail. La plateforme a été installée sur l'orifice de ventilation sans assurer l'étanchéité (annexe C).

### Emplacement de l'incision dans la cloison

### Gros plan sur l'incision dans la cloison

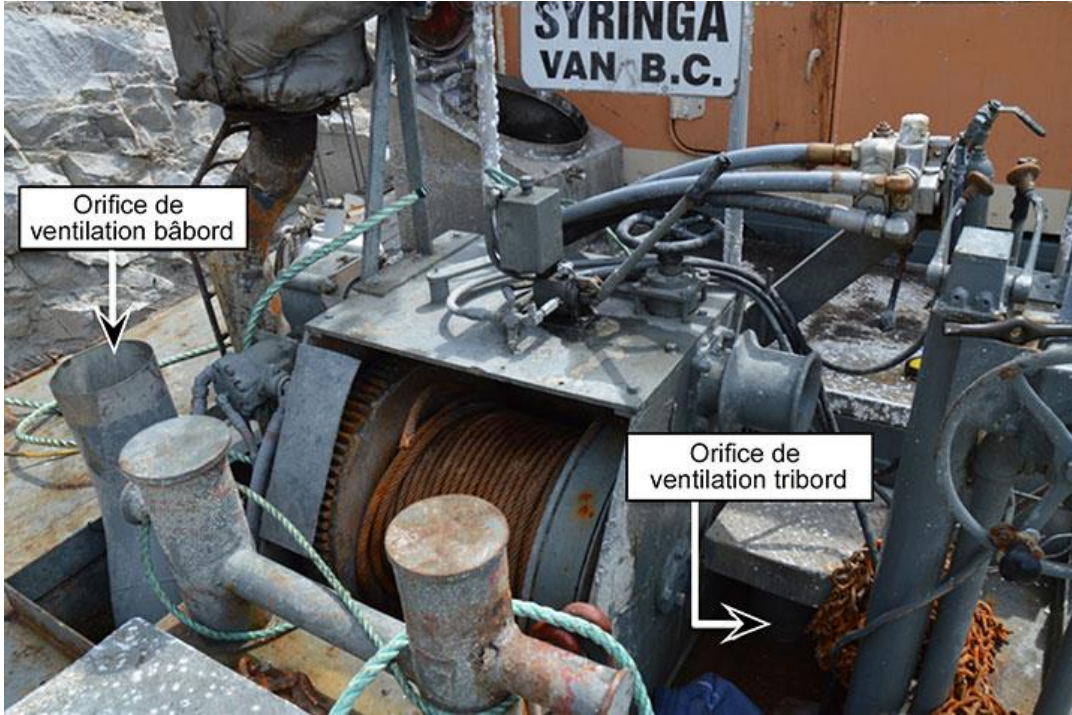
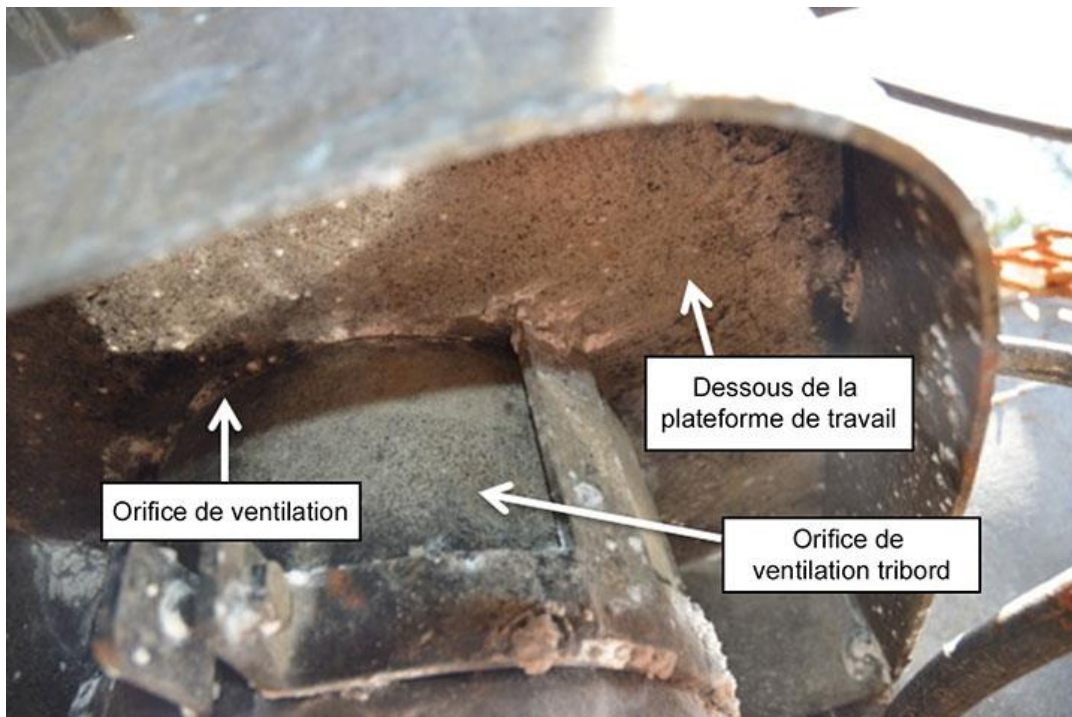
## Annexe C – Orifice de ventilation tronqué de la salle des machines côté tribord

Emplacement des orifices de ventilation bâbord et tribord à l'intérieur du puits du treuil de remorquage

Gros plan sur l'orifice de ventilation tribord vu du dessous de la plateforme de travail

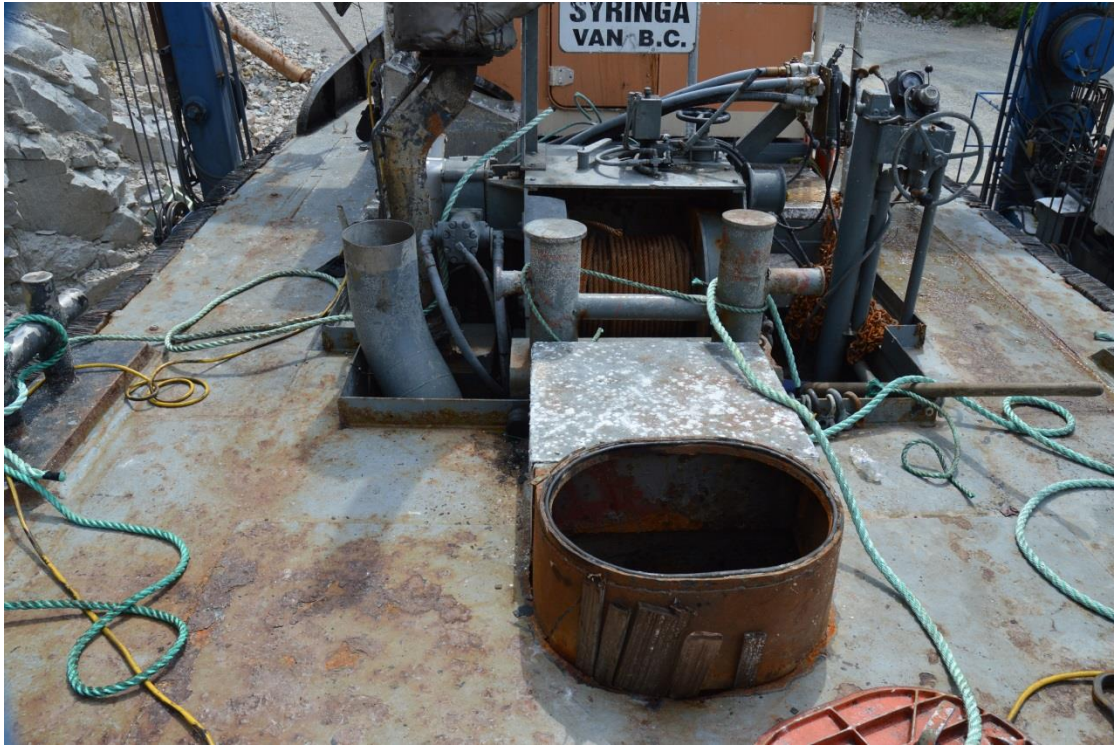
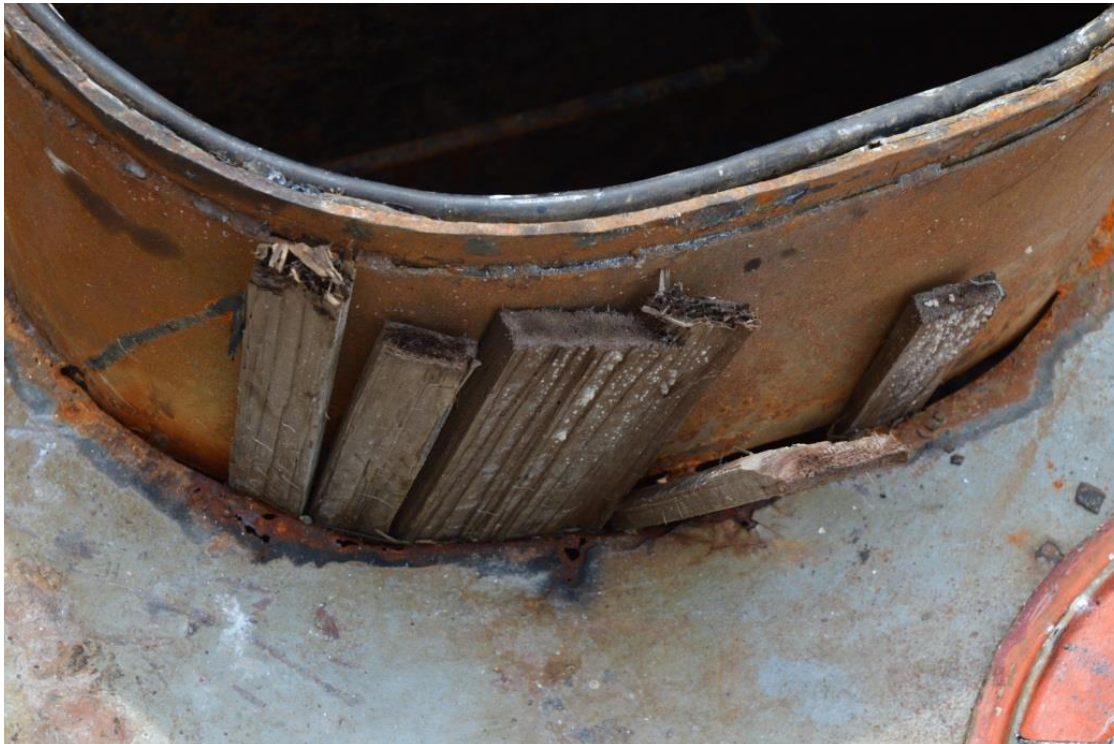
## *Annexe D – Brèche dans le bordé du pont*

La veille au soir du départ prévu du *Syringa*, le capitaine a constaté une brèche dans le bordé du pont causée par les réparations qui n'avaient pas été terminées. Cette brèche mesurait environ 2,5 cm de large sur 60 cm de long au droit de l'hiloire de la cambuse. Le capitaine a temporairement comblé cette brèche au moyen de cales en cèdre et de mastic imperméable. Le matin du 17 mars, le remorqueur a embarqué environ 3000 litres de carburant et 1890 litres d'eau. Puis, vers 12 h<sup>4</sup>, il a quitté Saltery Bay avec le chaland *Matcon 1* en remorque. Avec pour tout équipage le capitaine et un matelot de pont, le remorqueur et le chaland sont arrivés à Blackberry Point (Colombie-Britannique) (annexe A) à environ 16 h et ont été amarrés à des pieux pour la nuit.

- Il y avait une brèche (mesurant environ 2,5 cm sur 60 cm) dans le bordé du pont, au droit de l'hiloire de la cambuse, dans laquelle se trouvaient 6 cales en cèdre (annexe D).

- la brèche dans le bordé du pont principal, au droit de l'hiloire de la cambuse, a été temporairement réparée au moyen de matériaux qui n'étaient pas assez résistants pour supporter les conditions du voyage;
- ni l'orifice de ventilation tronqué côté tribord ni les presse-étoupes présents dans le puits du treuil n'étaient protégés contre les infiltrations d'eau;
- l'incision pratiquée dans la cloison étanche n'avait été ni réparée ni protégée pour empêcher l'eau de passer d'un compartiment à l'autre de la coque;
- les alarmes de haut niveau d'eau de cale étaient débranchées.

Brèche dans le bordé du pont au droit de l'hiloire de la cambuse

Gros plan sur les réparations inachevées
