RAPPORT D'ENQUÊTE MARITIME M15P0286

Chavirement et pertes de vie

Navire de pêche *Caledonian*

5 septembre 2015

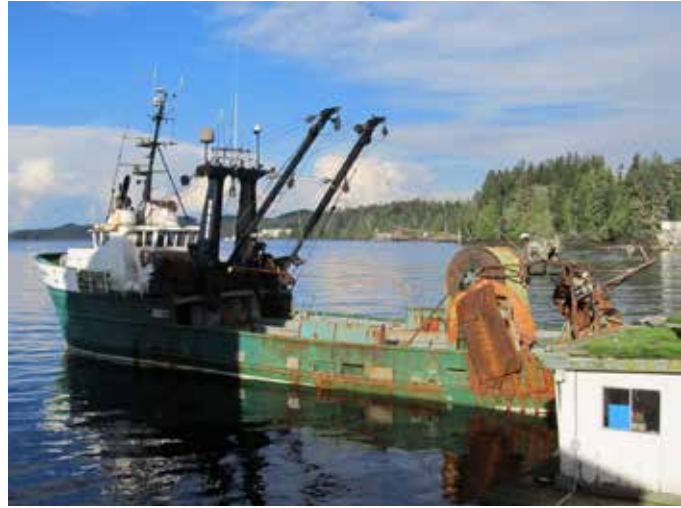
Sachant que le navire avait été en service depuis presque 40 ans, il a été nécessaire d'estimer le poids et le centre de gravité du navire lège au moment de l'événement et de les comparer au poids du navire lège qui avait été établi lors de l'essai de stabilité de 1976. Au moyen de la photo 3 ci-dessous, on a établi le tirant d'eau et le poids total du navire, ainsi qu'une estimation du poids du navire lège. En avril 2015, le poids du navire lège a été estimé à 327 tonnes, ce qui représente une augmentation de plus de 18 % par rapport au poids du navire lège de 1976 établi à 276 tonnes.

Photo 3. *Caledonian* amarré à Port Hardy en avril 2015

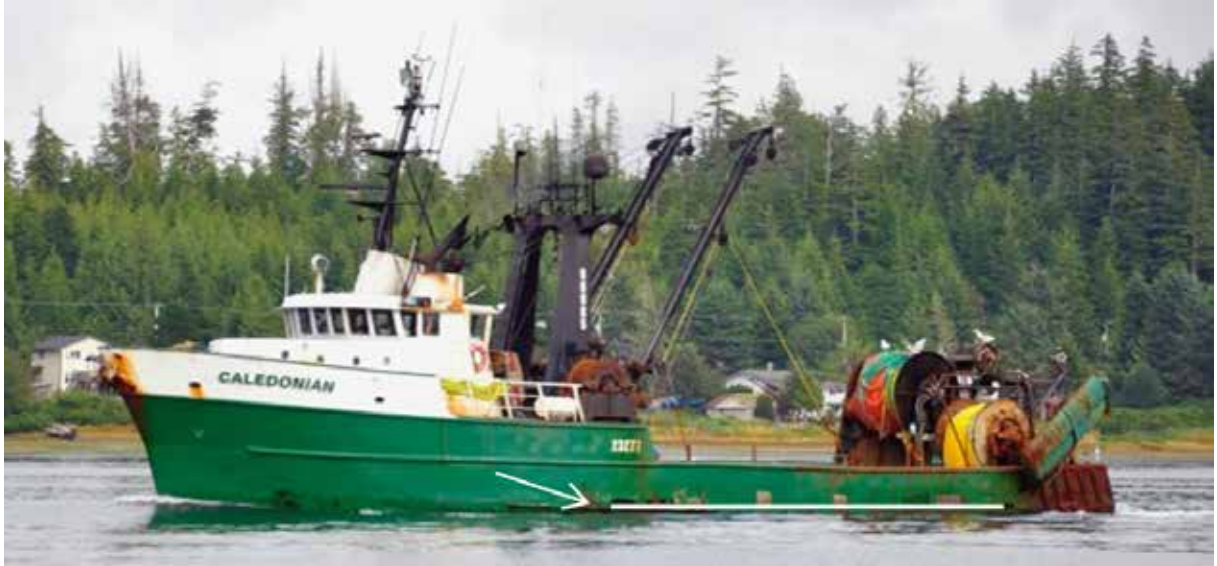
- Le poids total du navire aurait augmenté de plus de 9 %.
- Le franc-bord minimal⁴⁶ aurait été réduit au point où la ligne de flottaison aurait été de niveau avec le pont principal comparativement au franc-bord minimal de 1,4 pied dans le calcul du livret de stabilité. Ce résultat est cohérent par rapport aux photos récentes du navire chargé montrant la quasi-absence de franc-bord par rapport au pont principal (photo 4).
- Le navire n'aurait pas été entièrement conforme aux critères de stabilité énoncés dans le document TP 7301.

Photo 4. *Caledonian* chargé. La ligne blanche sur la coque indique le niveau estimé du pont de pêche du navire. (Source : Eric Sorenson, avec annotations du BST)
