RAPPORT D'ENQUÊTE MARITIME M16A0327

Nauffrage et perte de vie subséquente

Bateau de pêche *Pop's Pride*

6 septembre 2016

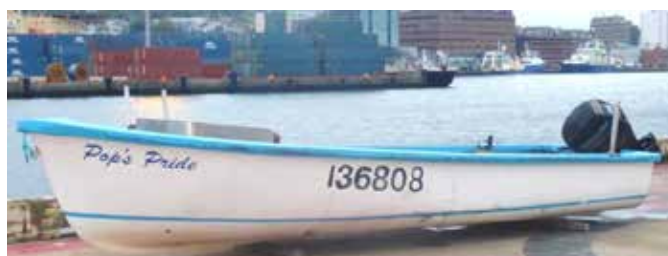
Figure 1. Bateau de pêche *Pop's Pride*

Le *Pop's Pride* (figure 1) est un bateau de pêche à coque en stratifié verre-résine moulé. Il est propulsé par un moteur hors-bord de 60 hp monté à l'arrière. Ce bateau est utilisé pour pêcher diverses espèces de poisson, dont la morue et le homard.

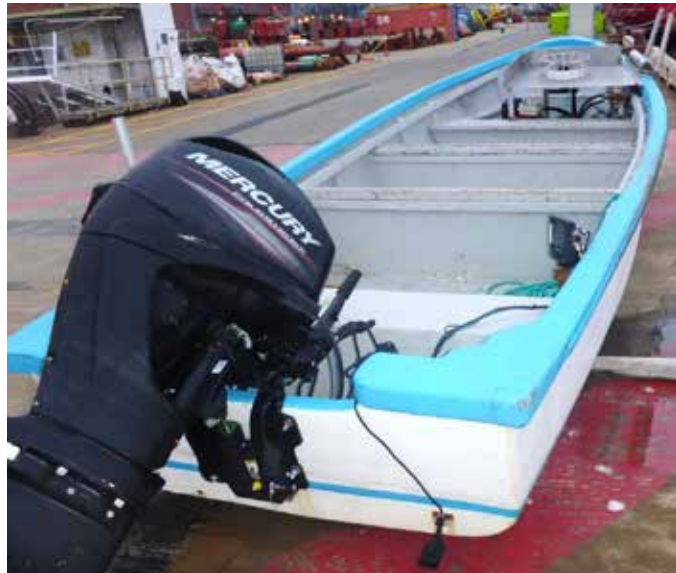
Figure 2. Intérieur du bateau de pêche *Pop's Pride*

Sa coque, non pontée, comprend un petit compartiment fermé à l'avant ainsi que 4 cloisons transversales qui la divisent en 5 sections (figure 2). La section avant comprend une table en aluminium et un haleur de filets hydraulique entraîné par un moteur à essence installé sous la table. Un rouleau en aluminium et 2 montants verticaux sont montés sur le plat-bord tribord à l'extérieur du haleur de filets. La section arrière se trouvant immédiatement devant le tableau arrière est étroite et, au moment de l'événement, elle contenait probablement des bidons d'essence et une batterie pour le moteur hors-bord. Les 3 sections du milieu sont vides; on y rangeait les filets et la prise et elles servaient d'aire de travail pour les membres d'équipage.

Pour laisser l'eau s'écouler vers le tableau arrière, les cloisons sont percées au niveau du pont, soit de 2 trous en demi-lune (9 cm de diamètre) dans le cas des cloisons avant et arrière, et de 4 trous ronds (5 cm de diamètre) dans le cas des 2 cloisons intermédiaires. Quant au tableau, il est percé de 1 orifice d'évacuation (2,5 cm de diamètre) et muni d'un bouchon amovible (annexe A).

L'orifice d'évacuation se trouve à 35 cm à bâbord de l'axe longitudinal du bateau, tout juste au-dessus du plafond de double-fond, mais sous la ligne de flottaison. Normalement, pour évacuer l'eau accumulée à bord, l'équipage augmentait la vitesse du bateau jusqu'à ce qu'il plane. Lorsqu'un bateau plane, l'élan vers l'avant et le soulèvement de la proue forcent l'eau à bord à s'écouler vers le tableau arrière. Lorsqu'on retire le bouchon de l'orifice d'évacuation, l'eau accumulée dans la poupe s'écoule par l'orifice jusqu'à ce que l'on remette le bouchon en place.

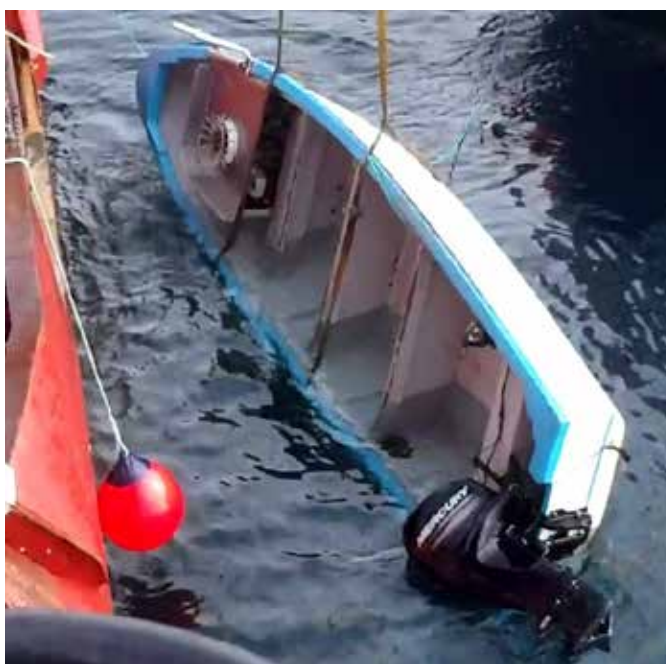
Figure 3. Repêchage du *Pop's Pride* (Source : Garde côtière canadienne)

À 7 h 22 le lendemain matin, un autre bateau de pêche qui participait aux recherches a trouvé une bouée repère d'engins de pêche qui appartenait au *Pop's Pride*, à 1,7 nm au sud-est de l'entrée au port de St. John's et à 0,75 nm au nord-nord-ouest de Blackhead⁵, soit un endroit peu commun pour des engins de pêche. Le bateau de recherche a récupéré la bouée et a constaté qu'elle était attachée à un filet maillant. Lorsque l'équipage à bord a commencé à repêcher le filet, il a constaté que celui-ci était emmêlé avec 3 autres filets ainsi qu'avec 2 pagaies et 1 gaffe, tous appartenant au *Pop's Pride*. L'extrémité du quatrième filet repêché était toujours attachée au *Pop's Pride*. Le navire de la Garde côtière canadienne (GCC) *Sir Wilfred Grenfell* s'est positionné en parallèle au bateau de recherche et a repêché le *Pop's Pride* à son bord (figure 3).
