RAPPORT D'ENQUÊTE MARITIME M16C0016

Heurt d'un bloc de glace et envahissement par les eaux subséquent

Navire de pêche *Saputi*

21 février 2016

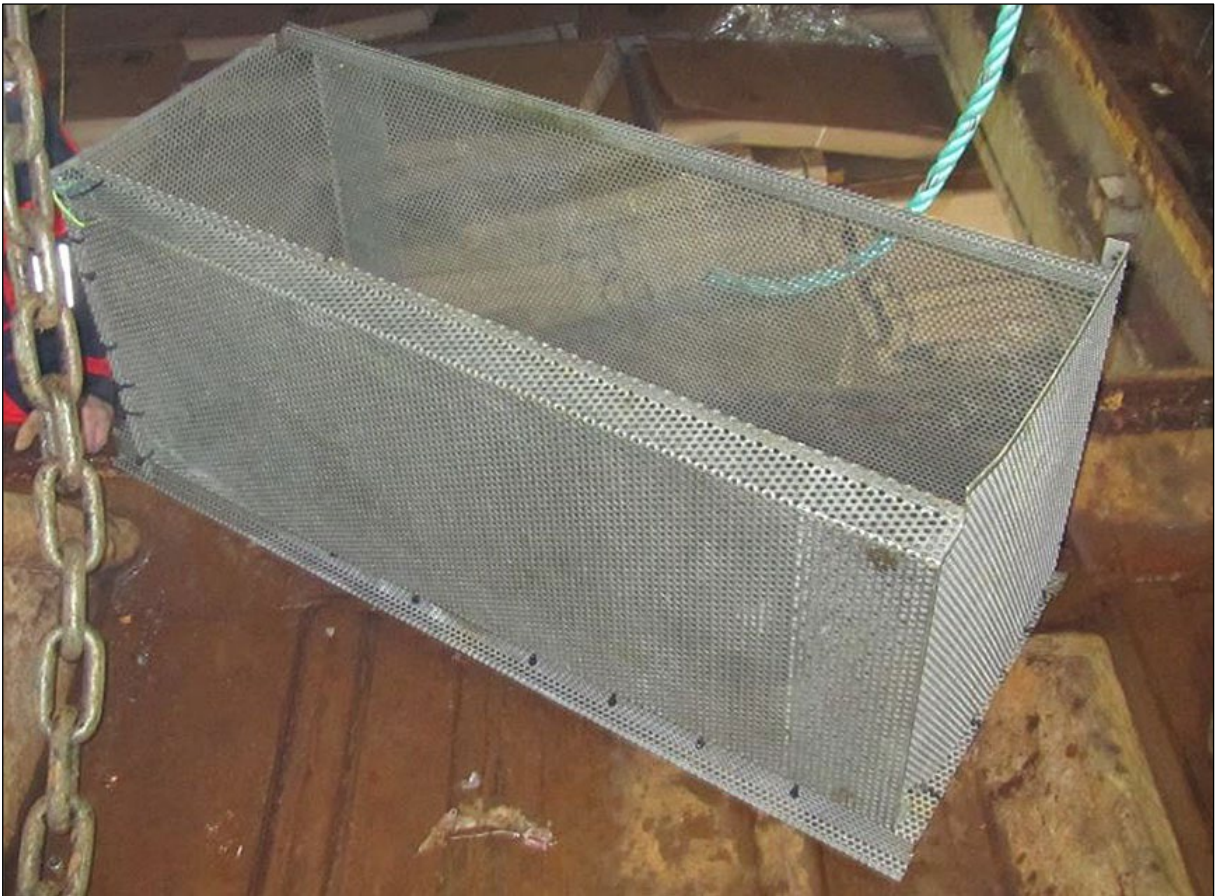
Figure 2. Crépine métallique improvisée (Source : Nataaqnaq Fisheries)

À 12 h 19, l'équipage a été en mesure de faire fonctionner 2 pompes à plein débit. Bien que les crépines aient été bouchées par des morceaux de papier, de carton et de poisson, l'équipage ménageait des puits autour des prises d'aspiration des pompes pour empêcher d'autres débris d'atteindre les crépines. Les 2 pompes maîtrisaient l'infiltration d'eau et en abaissaient le niveau dans la cale à marchandises. L'angle de gîte a également été ramené dans une plage de 10° à 15°.

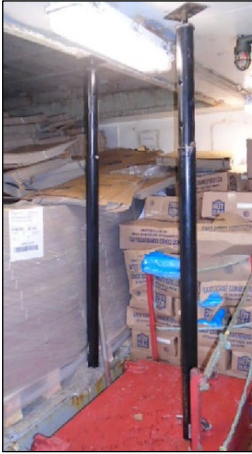
Figure 3. Poteaux de soutien utilisés pour arrimer les écoutilles (Source : Nataaqnaq Fisheries)

Le capitaine du *Saputi* et le chef d'équipe du *HDMS Knud Rasmussen* ont discuté de la situation et ont admis que les opérations de pompage dans la cale à marchandises ne suffisaient pas à maîtriser l'infiltration d'eau. On a donc mis fin à ces opérations et on s'est efforcé d'étanchéifier au maximum la cale à marchandises pour empêcher l'eau d'envahir d'autres compartiments. Toutes ses écoutilles et portes ont été fermées au moyen de tourniquets⁹ et, dans la mesure du possible, bloquées au moyen de poteaux de soutien ajustés entre l'écouille et le plafond au-dessus (figure 3). L'équipage a également installé des

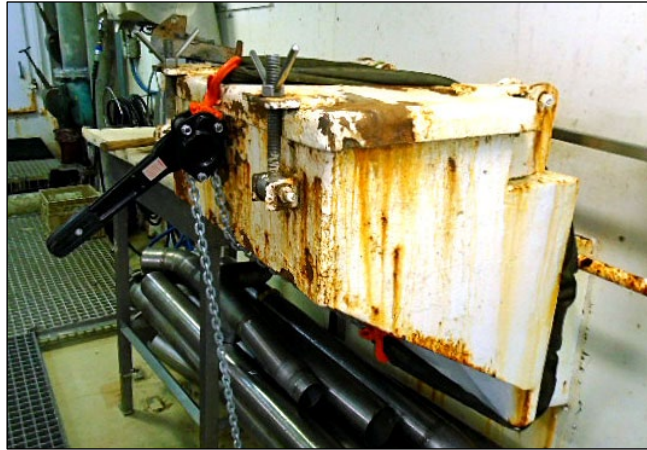
Figure 4. Palan à chaîne utilisé pour sceller une écoutille (Source : Nataaqnaq Fisheries)

palans à chaîne pour faire en sorte que les écoutilles soient scellées et ne sautent pas sous la pression croissante au fil de l'envahissement par les eaux de la cale (figure 4).

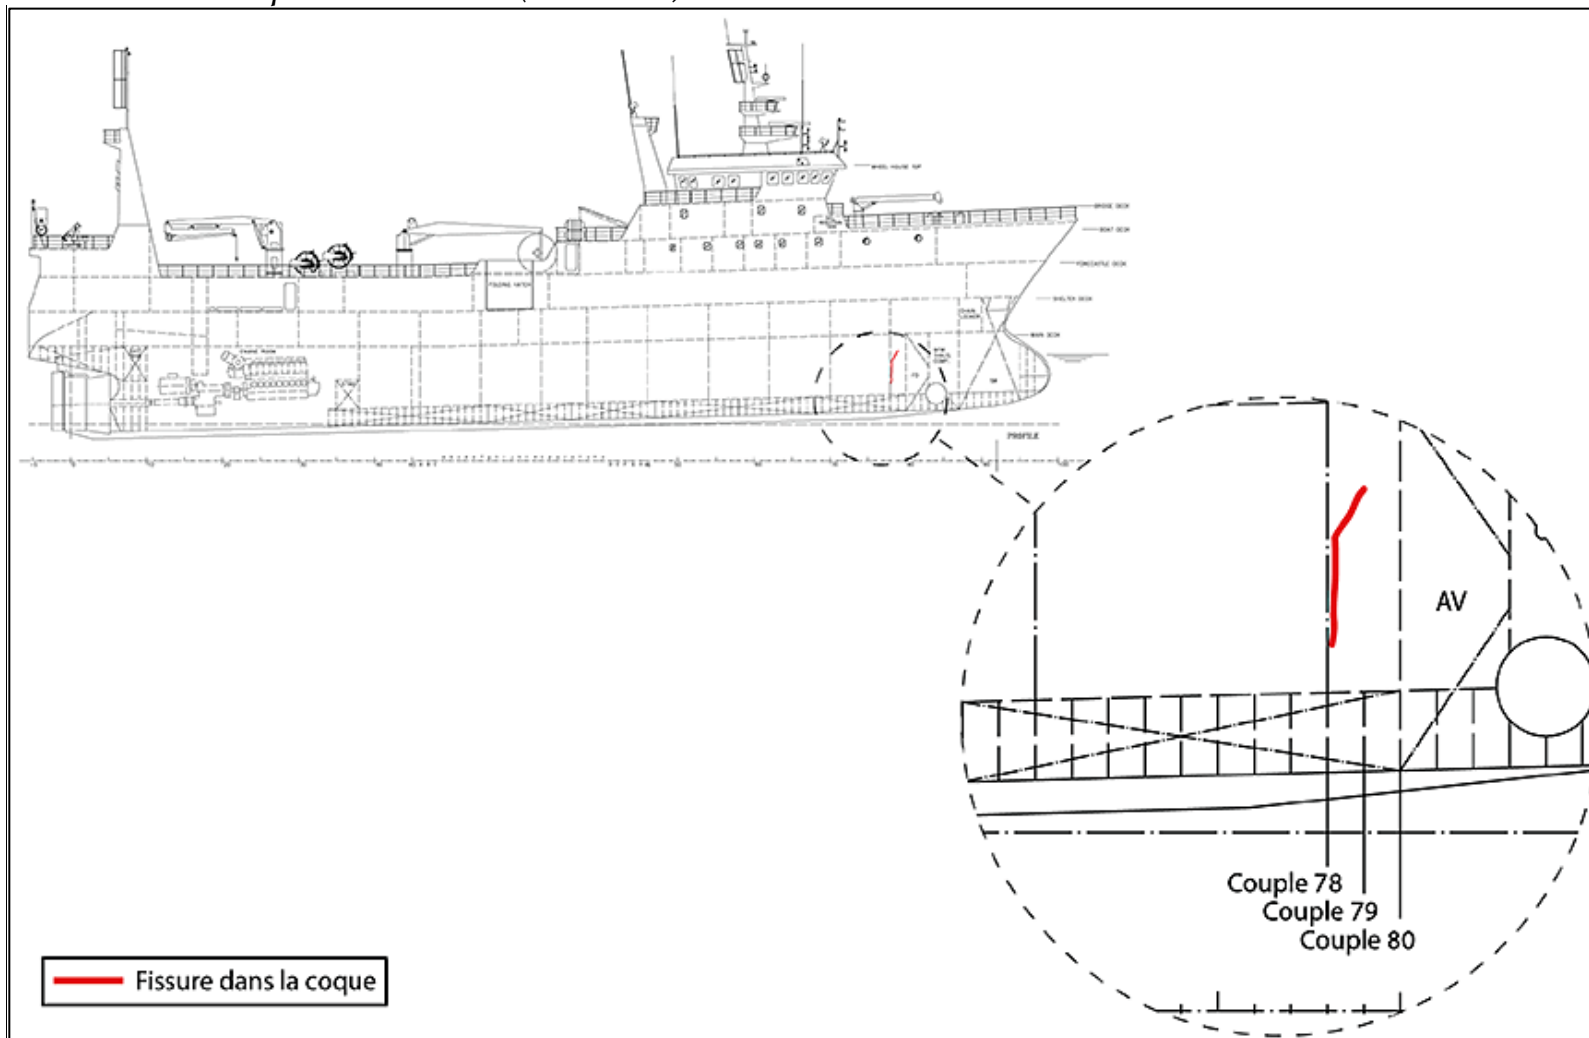
Annexe F – Croquis de l'avarie (extérieur)

À l'extrémité avant de la cale à marchandises, une fissure verticale est apparue dans le bordé extérieur de tribord entre les couples 78 et 79. Elle commençait à environ 3300 mm au-dessus de la quille et courait vers le haut sur 3000 mm. Le bordé extérieur était enfoncé entre les couples 75 et 80. L'indentation avait une profondeur maximale de 300 mm et mesurait 3200 mm de largeur sur 3000 mm de hauteur. Par conséquent, plusieurs couples ont été enfoncés et plusieurs raidisseurs ont été enfoncés, déviés et fissurés au droit de l'enfoncement (annexes F et G).

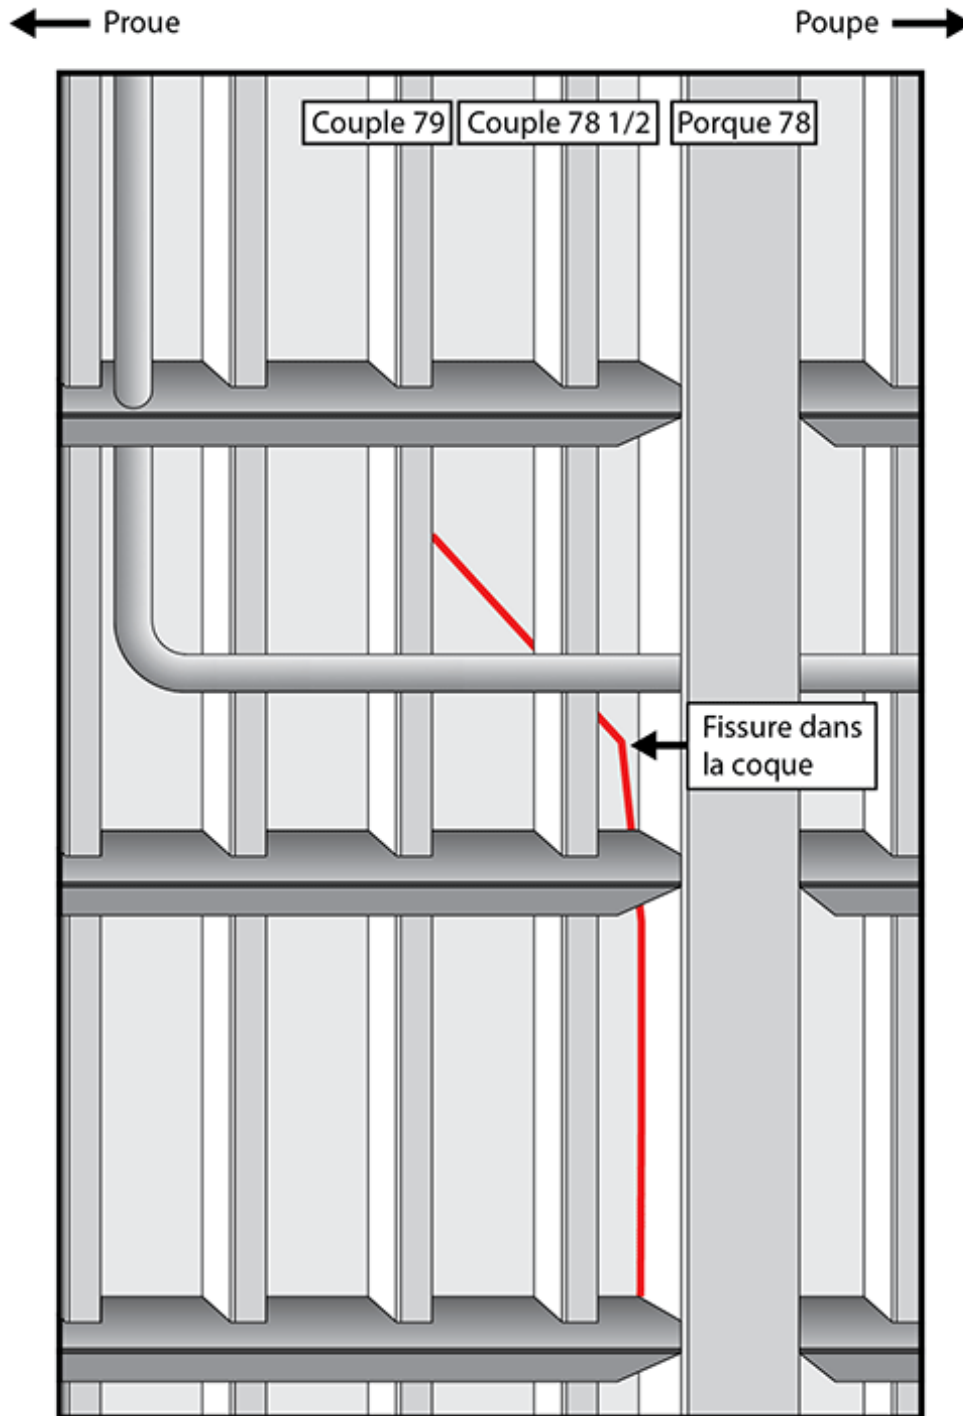
Annexe G – Croquis de l'avarie (intérieur)

La cloison transversale formant l'extrémité avant de la cale à marchandises au couple 80 a également été enfoncée, mais ne s'est pas rompue. Au tirant d'eau avant estimé de 4,7 m, le centre de la fissure se serait situé à 1,4 m sous la surface de l'eau à l'extérieur du navire au moment du choc.
