# RAPPORT D'ENQUÊTE MARITIME M16C0036

## Chavirement et naufrage

Remorqueur *Ocean Uannaq*  
Pont Champlain, fleuve Saint-Laurent,  
Montréal (Québec)  
1<sup>er</sup> avril 2016

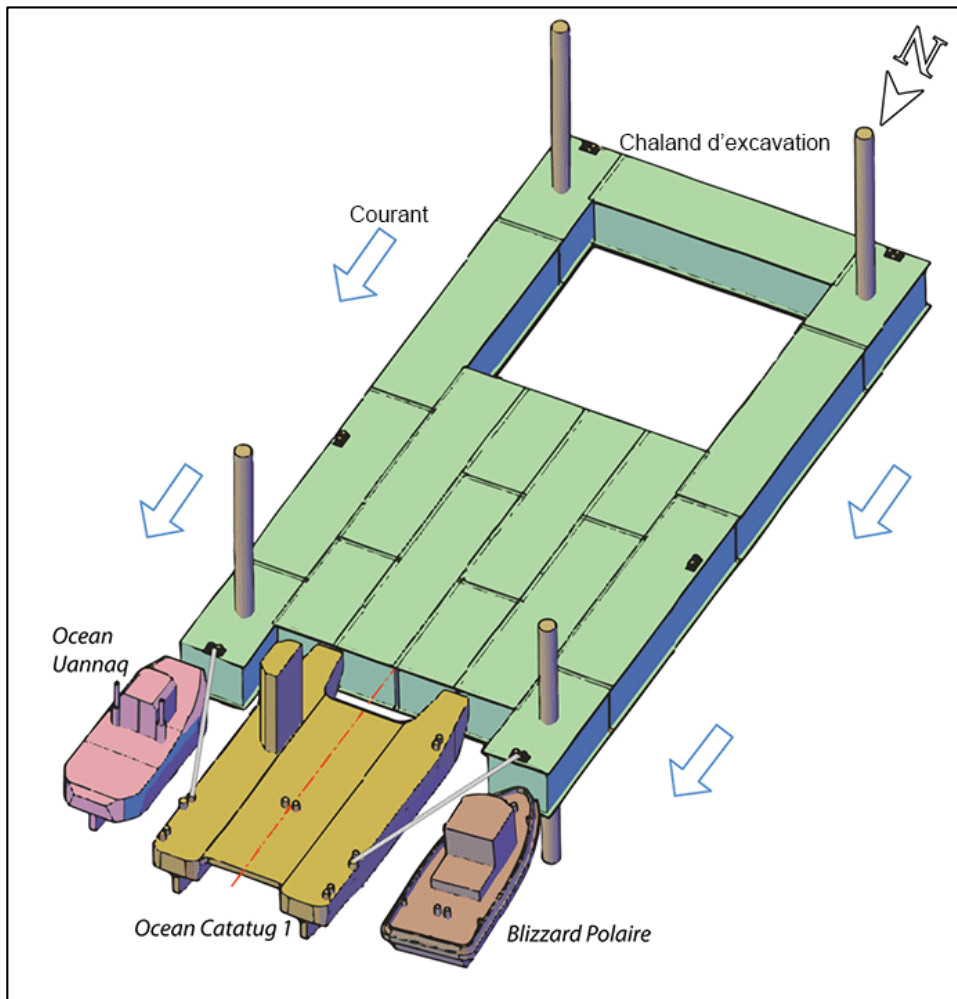
Figure 5. Chaland avec 3 pieux d'ancrage relevés au moment du blocage du pieu tribord arrière. L'ensemble des bâtiments est orienté vers le sud. Le quai de construction est à droite, c.-à-d. vers l'ouest. (Source : Signature sur le Saint-Laurent, rapport d'incident 6853 – schéma modifié par le BST)

L'enquête du BST a établi que les pieux d'ancrage du chaland se coinçaient parfois dans leur logement à cause des forts courants. Dans l'événement à l'étude, aucun problème mécanique susceptible de causer le coincement des pieux d'ancrage n'a été décelé. Ces coincements étaient temporaires et facilement résolus en utilisant les remorqueurs pour pousser sur le chaland afin de libérer la pression autour du logement.

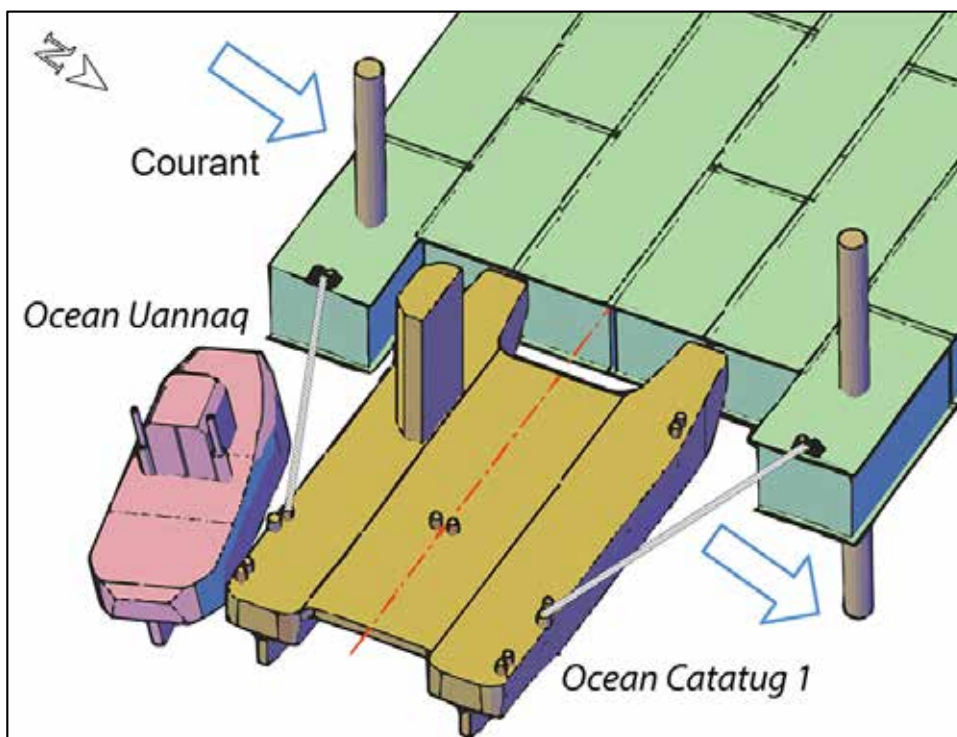
Vers 16 h 22, alors que 3 des 4 pieux d'ancrage étaient levés au maximum, le pieu d'ancrage de tribord arrière était coincé dans son logement. Le chaland et l'*Ocean Catatug 1*, qui y était arrimé, ont commencé à pivoter en sens horaire autour du pieu d'ancrage coincé. Le capitaine de l'*Ocean Catatug 1* a demandé au contremaître du chaland de baisser le pieu d'ancrage de bâbord avant (en amont) puis le pieu d'ancrage de tribord avant. Au même moment, il a demandé que le *Blizzard Polaire* pousse plus fort sur le coin tribord arrière du chaland. Le chaland et les 3 remorqueurs étaient alors perpendiculaires au courant et pointaient vers l'ouest. Le côté bâbord de l'*Ocean Uannaq* était exposé au courant de 6 nœuds, lequel avait éloigné le remorqueur de la poupe du chaland, de telle façon que le remorqueur ne pouvait plus pousser sur la poupe (figure 7).

Figure 7. L'*Ocean Uannaq* perpendiculaire au courant (Source : Signature sur le Saint-Laurent, rapport d'incident 6853 – schéma modifié par le BST)

Le câble bâbord<sup>7</sup> qui arrimait l'*Ocean Catatug 1* au chaland poussait sur le tuyau d'échappement de tribord de l'*Ocean Uannaq*. Le capitaine de l'*Ocean Uannaq* a avancé les

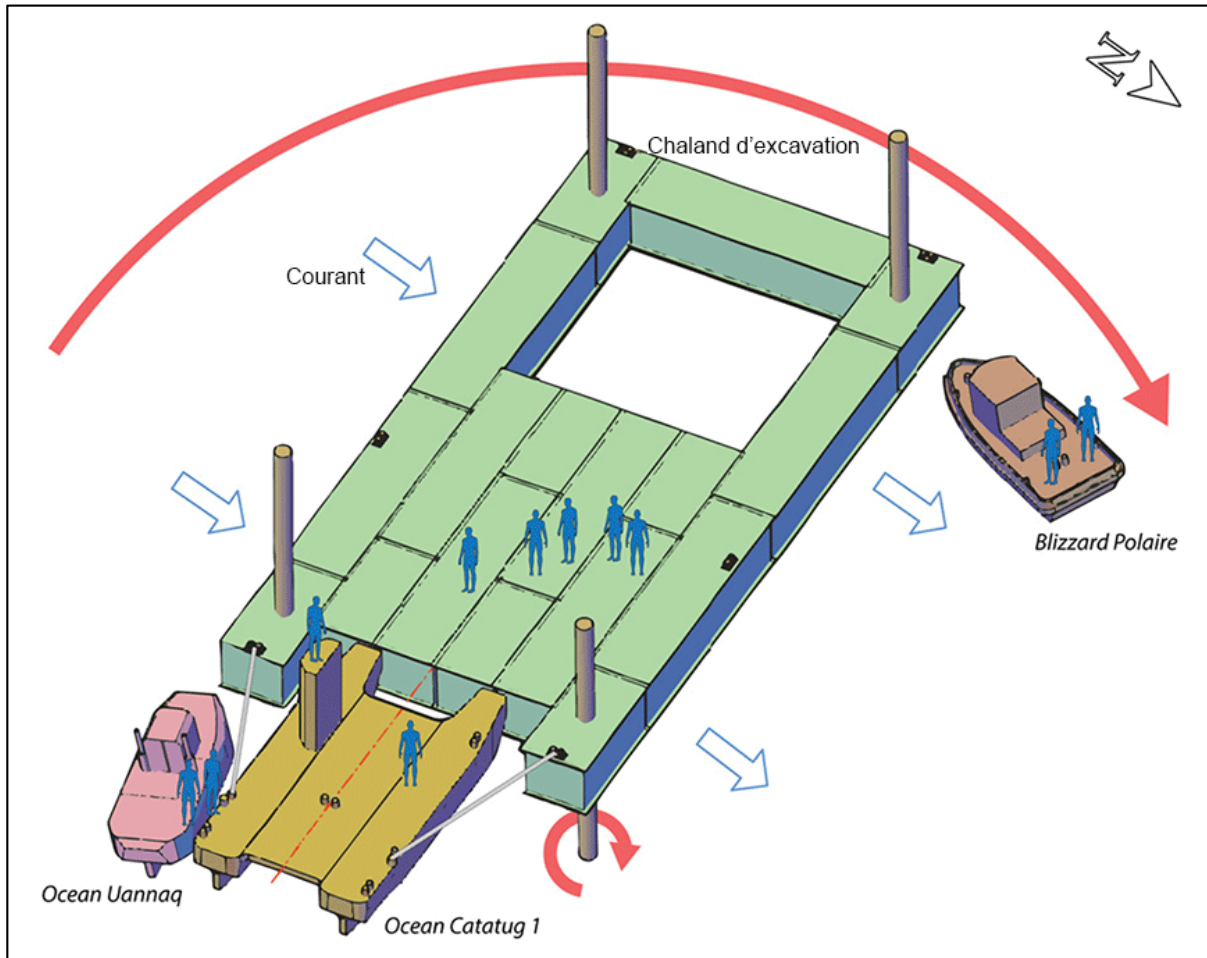
Figure 8. Vue d'ensemble du chavirement montrant la giration en sens horaire du chaland et les emplacements du personnel (Source : Signature sur le Saint-Laurent, rapport d'incident 6853 – schéma modifié par le BST)

Vers 16 h 23, moins de 1 minute après que le pieu d'ancrage de tribord arrière s'était coincé, l'*Ocean Uannaq* a chaviré sur bâbord; au même moment, les 2 capitaines qui se trouvaient à bord de l'*Ocean Uannaq* se sont précipités à bord de l'*Ocean Catatug 1*. Au moment du chavirement, tous les pieux d'ancrage du chaland avaient été descendus, le pivot du chaland avait été contré et le *Blizzard Polaire* était en position pour pousser sur le côté du chaland, près du pieu d'ancrage de tribord avant.

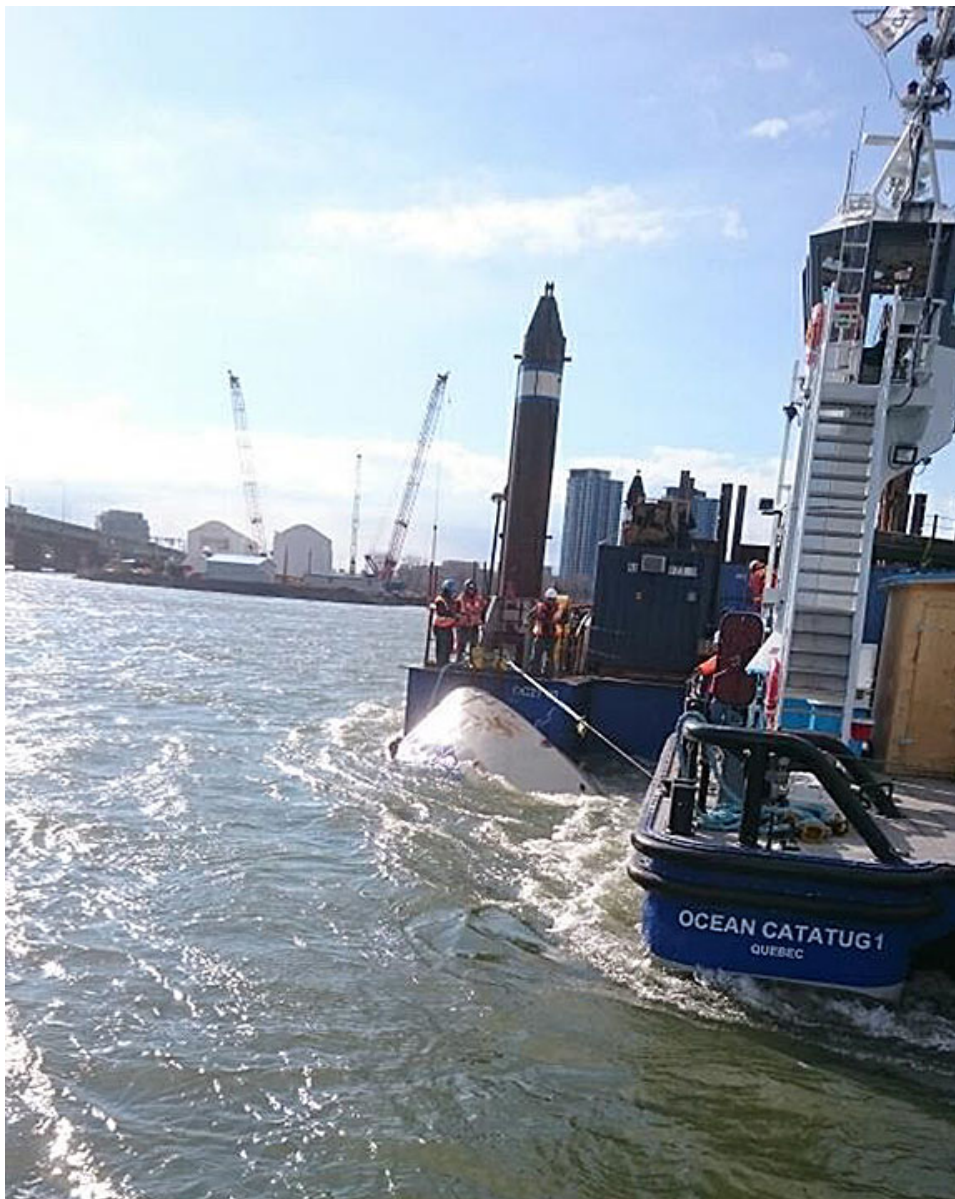
Vers 16 h 30, le capitaine de l'*Ocean Catatug 1* a informé le personnel à terre que l'*Ocean Uannaq* avait chaviré (figure 9) et que les équipages des remorqueurs et du chaland étaient en sécurité. Des employés des entreprises en cause ont été transportés à bord du chaland par un autre navire. Ensemble, ils ont décidé que le remorqueur chaviré serait remorqué à terre, à environ 0,5 nm. L'équipage a soudé un anneau en acier sur la quille de l'*Ocean Uannaq* et a amarré le remorqueur chaviré au chaland avec des câbles.

Figure 9. Photo de l'*Ocean Uannaq* après le chavirement, prise de l'arrière de l'*Ocean Catatug 1*. Tous les navires sont alors orientés vers l'ouest après une rotation en sens horaire d'environ 90° depuis leur orientation initiale vers le sud. (Source : Signature sur le Saint-Laurent)

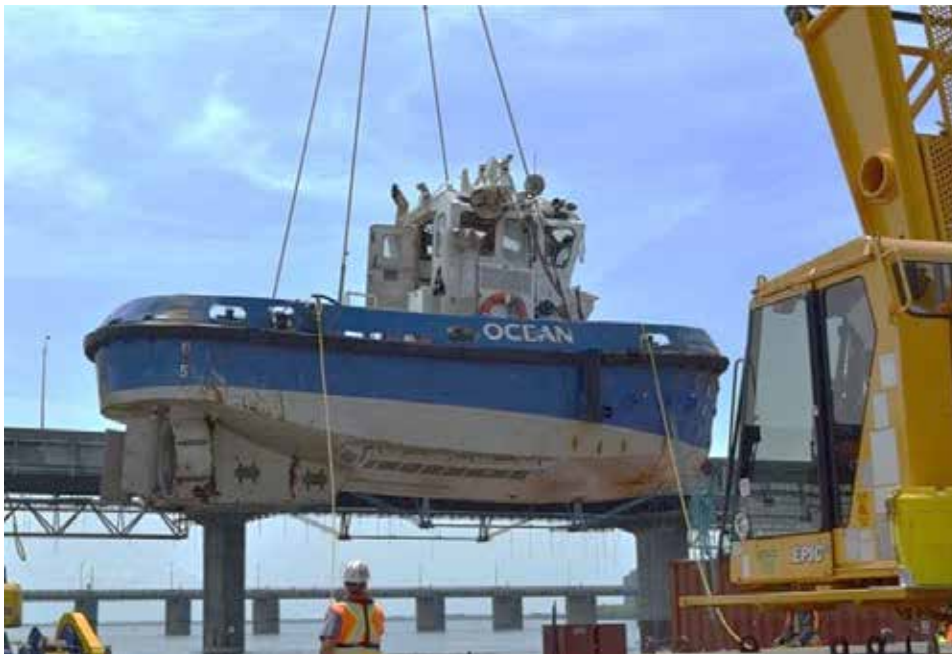
Figure 10. Le remorqueur *Ocean Uannaq* soulevé de l'eau

Le 27 mai 2016, des plongeurs ont examiné l'*Ocean Uannaq* et ont constaté que les volets d'aération et les évents à col de cygne de tous les réservoirs et compartiments étaient ouverts. Le lendemain, l'*Ocean Uannaq* a été redressé sur le fond du fleuve, puis renfloué sur le chantier où les enquêteurs du BST l'ont examiné (figure 10).

- à l'examen visuel, la coque était intacte;
- les 4 écoutilles étaient fermées;
- la porte d'entrée de la timonerie était ouverte;
- le radeau de sauvetage était toujours dans son berceau et le largueur hydrostatique était attaché à la ligne d'amarrage lorsque le navire a été soulevé de l'eau. La ligne s'est détachée lorsque l'enquêteur sur place a manipulé le largueur hydrostatique. L'enquêteur a alors pu soulever le radeau de sauvetage hors du berceau;
- les manettes de puissance de l'*Ocean Uannaq* étaient aux positions demi-vitesse avant (moteur de bâbord) et trois-quarts avant (moteur de tribord).

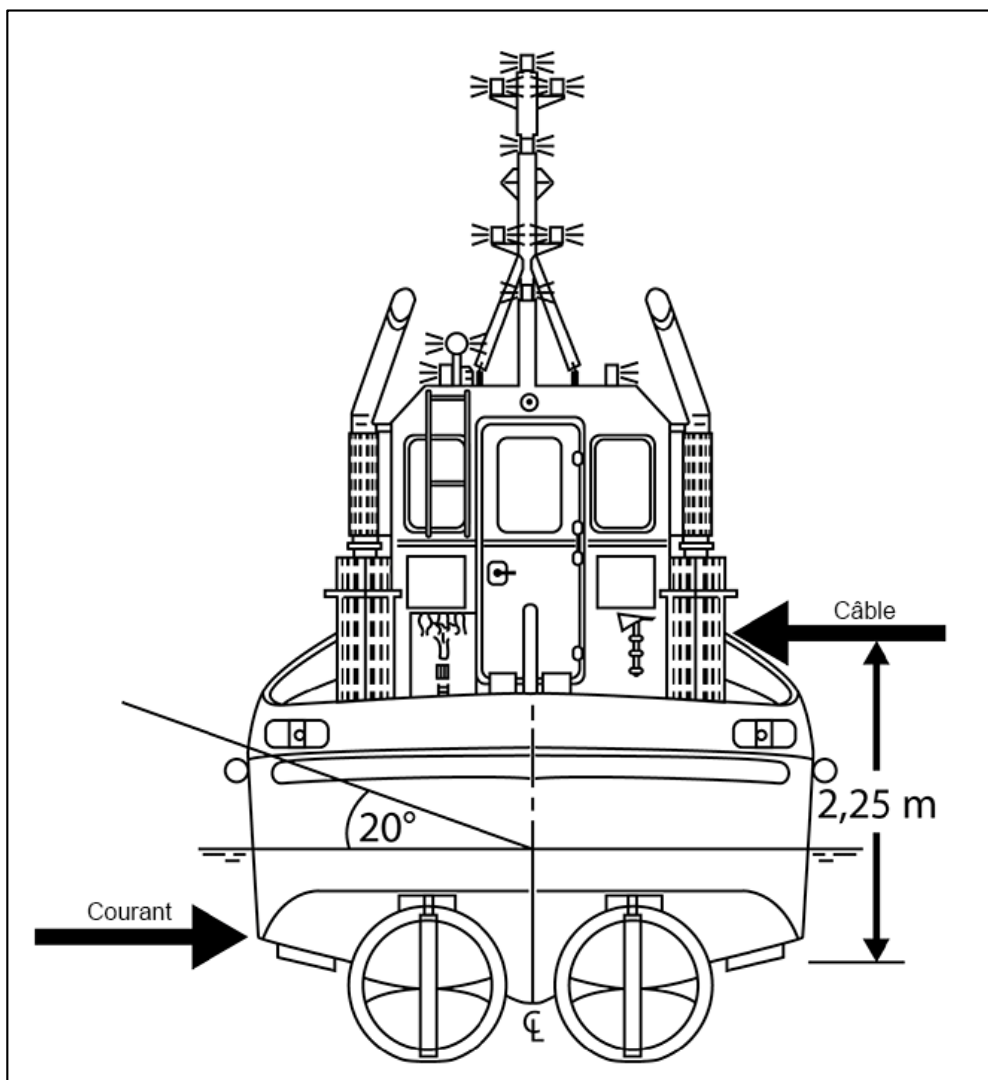
L'enquête a établi que la stabilité à l'état intact du navire n'était pas en cause dans le chavirement, qui a plutôt été entraîné par la combinaison des forces opposées exercées par le câble et le courant.

Figure 12. Forces exercées sur l'*Ocean Uannaq* (vue de l'arrière) qui ont causé le chavirement. Le câble de tribord se trouvait environ 2,25 m au-dessus du centre de carène du remorqueur. (Source : D'après un schéma de Concept Naval)

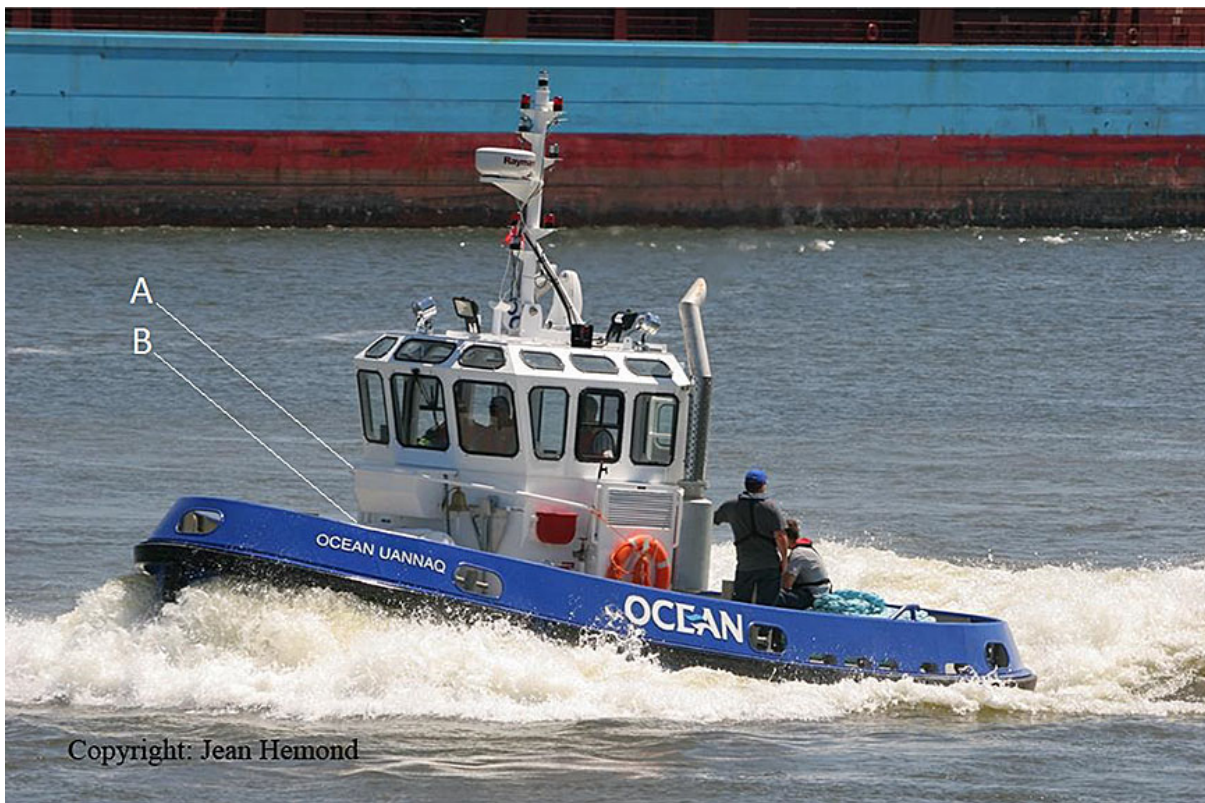
L'*Ocean Uannaq* transportait 1 radeau de sauvetage pour 6 personnes. Ce radeau était arrimé à un berceau soudé, sous une armoire de rangement sur le pont principal, juste devant la timonerie (figure 13). Le largueur hydrostatique Hammar H-20 de l'*Ocean Uannaq* était doté d'un mécanisme de largage automatique déclenché par la pression de l'eau. Lorsque le dispositif est immergé dans 1,5 à 4 m d'eau, la pression fait surgir du boîtier du largueur une lame tranchante montée sur ressort. Cette lame coupe la ligne d'amarre reliée à la courroie qui retient le radeau de sauvetage dans son berceau. Le contenu du radeau de sauvetage rejoint la surface de l'eau grâce à sa flottabilité. Le largueur hydrostatique à bord de l'*Ocean Uannaq* ne demandait aucune pièce de rechange, aucune maintenance et aucun entretien annuel. Il devait toutefois être remplacé tous les 2 ans. Le dispositif en place au moment de l'événement devait être remplacé en avril 2016.

Figure 13. Photo de l'*Ocean Uannaq* montrant l'emplacement de l'armoire de rangement et de la rambarde (A) ainsi que du radeau de sauvetage (B) (Source : Jean Hemond, avec annotations du BST)

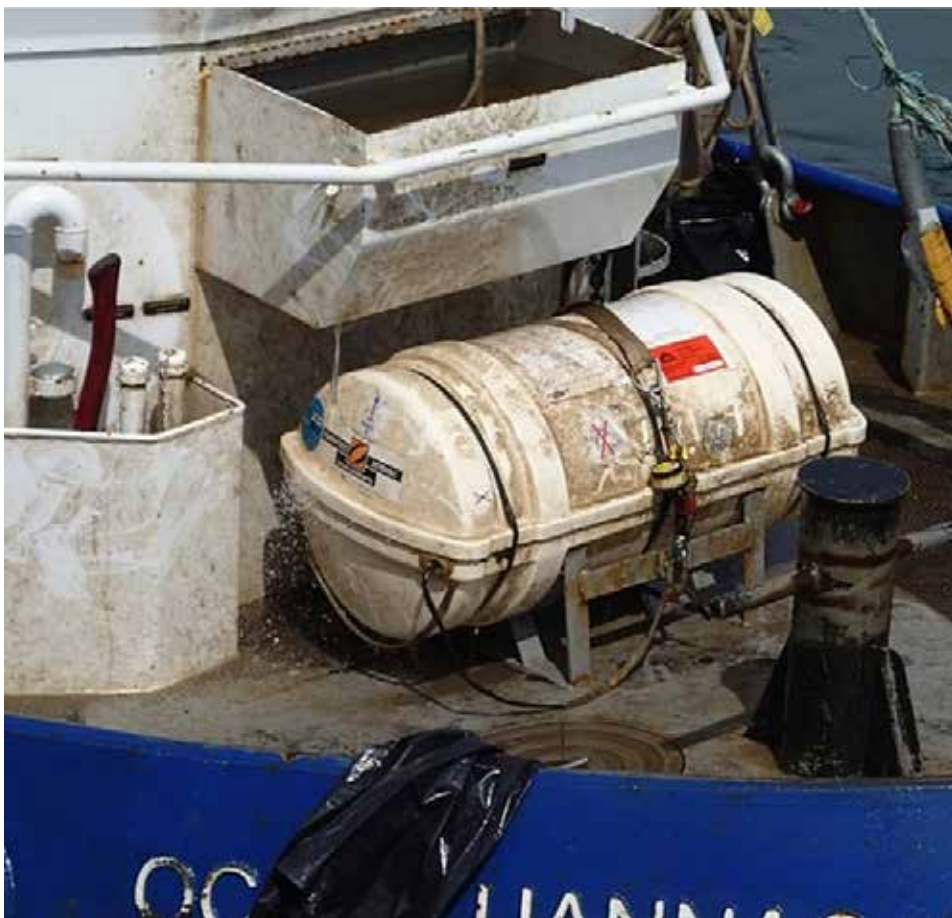
Le 27 mai 2016, on a observé l'*Ocean Uannaq* reposant sur son côté bâbord sur le fond du fleuve à une profondeur de 5,2 m. Selon les estimations, le largeur hydrostatique du remorqueur se trouvait à une profondeur d'environ 3,15 m. Cette profondeur se situe dans la plage de profondeur de déclenchement du dispositif, mais le radeau de sauvetage est demeuré dans son berceau.

L'*Ocean Uannaq* a été redressé et renfloué le 28 mai. Le radeau de sauvetage est demeuré dans son berceau au cours du renflouage, et le largeur hydrostatique semblait intact (figure 14). Cela indique que le radeau de sauvetage est resté sur son berceau une fois immergé. Un examen plus minutieux a révélé que la ligne d'amarre se trouvait à l'intérieur du dispositif. Cependant, l'unité s'est défaite dans la main d'un enquêteur du BST qui la manipulait pour vérifier la date de remplacement. Un enquêteur du BST a ensuite soulevé le radeau de sauvetage, et on a constaté qu'il n'était pas arrimé dans son berceau. Par conséquent, compte tenu de la position dans laquelle il était installé, il ne semblait pas que les bras du berceau aient empêché l'éjection du radeau de sauvetage.

Figure 14. Photo prise après l'événement qui montre la position du radeau de sauvetage non libéré et du largueur hydrostatique apparemment intact

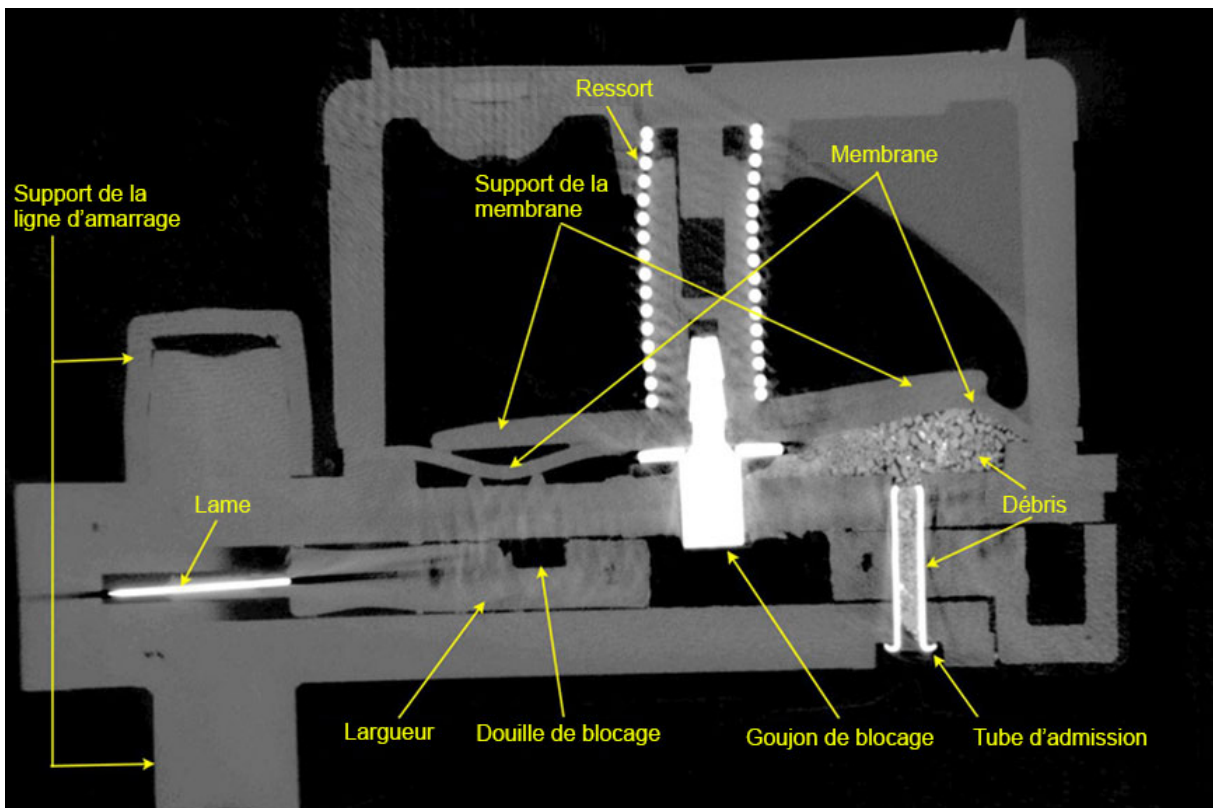
À la suite de l'événement, le largueur hydrostatique a été examiné au Laboratoire d'ingénierie du BST. L'ensemble membrane/support et goujon de blocage qui, lorsqu'il n'est

pas déclenché, retient le ressort de la lame comprimé, avait été soulevé à la hauteur d'une accumulation de débris sous la membrane. On a établi que ces débris n'auraient pu s'accumuler que si l'ensemble membrane/support et goujon de blocage avait été soulevé par la pression de l'eau. Cette hauteur correspond à la position maximale de l'ensemble membrane/support. Le déplacement dans cette position fait que le goujon de blocage sort de la douille de blocage et déclenche le largueur. Même s'il a été impossible de déterminer la profondeur exacte de son déclenchement, on a établi que le dispositif a fonctionné comme prévu une fois immergé (figure 15).

Figure 15. Image de tomographie par ordinateur du largueur hydrostatique qui montre la configuration interne du dispositif avant le démontage. Noter la position de la lame et les débris sous la membrane.

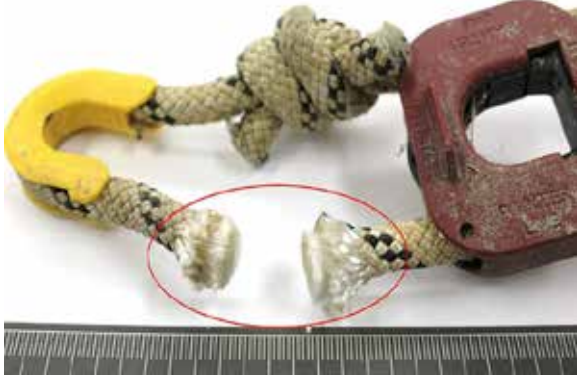
Il a été observé que la lame était sortie, et la ligne était coupée du dispositif. Les extrémités coupées de la ligne présentaient les caractéristiques d'une coupe nette ayant tranché tous les brins de la ligne (figure 16). Le largueur hydrostatique avait fonctionné comme prévu, mais on n'a pas pu établir pourquoi le radeau de sauvetage n'avait pas été éjecté de son berceau.

Figure 16. Photo montrant la coupe nette de la ligne du largueur hydrostatique du radeau de sauvetage

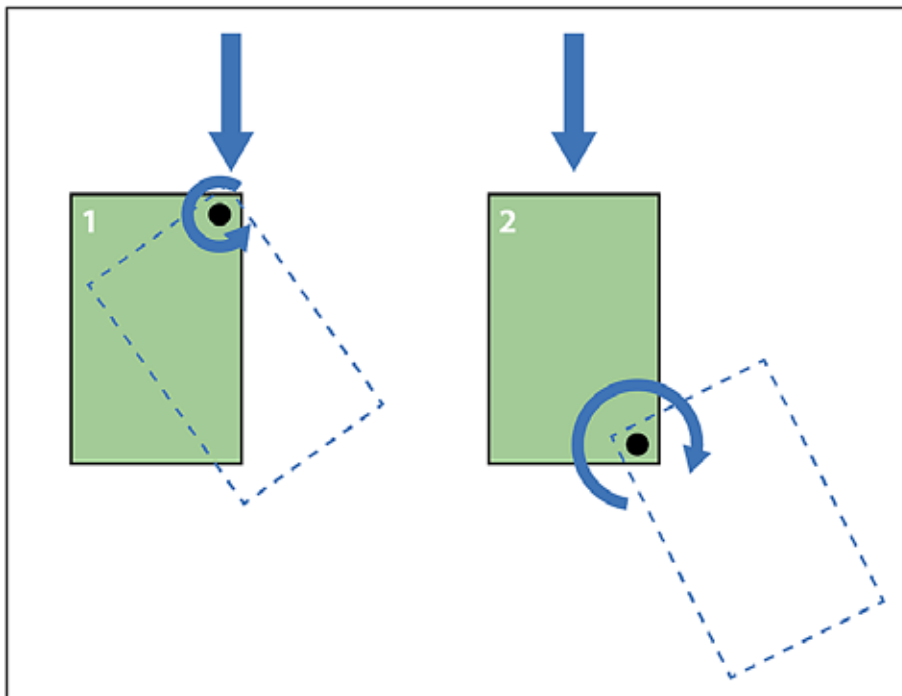
Dans l'événement à l'étude, les pieux d'ancrage en amont ont été levés en premier. Ainsi, lorsque le pieu d'ancrage à tribord en aval s'est temporairement coincé, le degré de giration du chaland était plus élevé que si un pieu d'ancrage en amont s'était coincé (figure 17).

Figure 17. Illustration montrant la différence de giration du chaland lorsqu'un pieu d'ancrage en amont ou un pieu d'ancrage en aval se coincé. Dans l'événement à l'étude, le degré de giration du chaland autour du pieu d'ancrage tribord arrière coincé était d'environ 90° parce que les 3 autres pieux d'ancrage étaient baissés et que le *Blizzard Polaire* poussait sur le côté tribord du chaland.

Lorsque le pieu d'ancrage à tribord s'est coincé, la force de la poussée exercée par l'*Ocean Uannaq* sur la poupe du chaland (directement derrière le pieu d'ancrage de bâbord) a déclenché un mouvement de giration, en sens horaire, autour du pieu d'ancrage coincé. Le chaland s'est donc mis à tourner en sens horaire. Le pieu d'ancrage est devenu un pivot autour duquel le chaland a viré dans le fort courant. La giration causée par le blocage d'un
