Rapport d'enquête de sécurité du transport maritime M17C0220

DÉFAILLANCE MÉCANIQUE ET INCENDIE SUBSÉQUENT

Remorqueur *Brochu*
Port-Cartier, Québec
15 septembre 2017

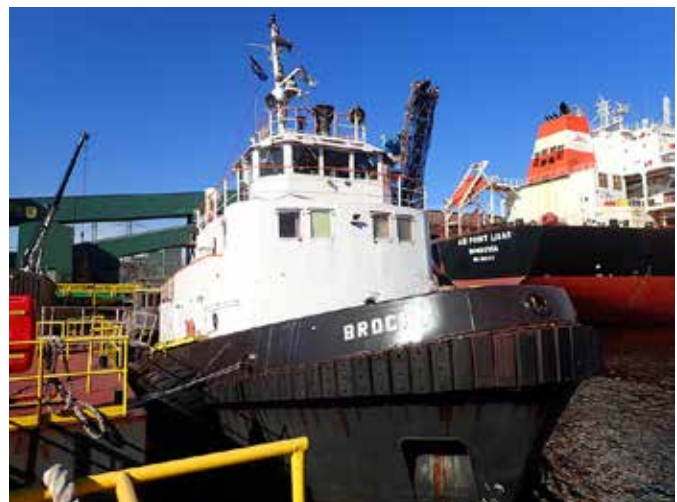
Figure 1. Le *Brochu*

Le *Brochu*¹ est un remorqueur portuaire à coque d'acier d'une longueur de 30,45 m et d'une jauge brute de 389,68 (figure 1). La superstructure et les espaces machines sont situés au milieu du navire. Le remorqueur est équipé de 2 postes de commande, un à tribord et l'autre à bâbord. L'équipement de navigation comprend 2 radiotéléphones à très haute fréquence (VHF), un échosondeur, un système électronique de visualisation de cartes marines, un radar et un système de localisation GPS. La puissance de traction maximale du remorqueur est de 35 tonnes.

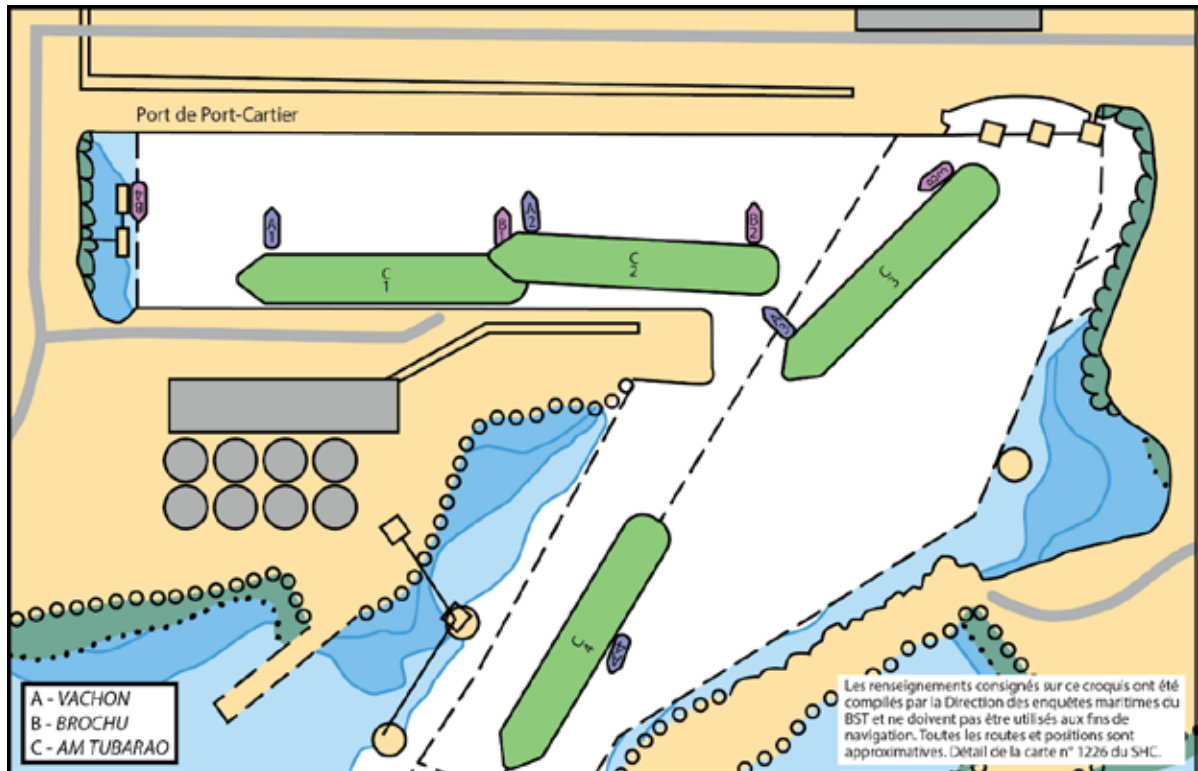
Figure 2. Étapes de manœuvres pour sortir l'*AM Tubarao* du port de Port-Cartier

Les manœuvres prévues pour aider le vraquier à sortir du port étaient les suivantes : les remorqueurs devaient tirer le vraquier pour l'éloigner du quai, puis le tirer vers l'arrière tandis que la propulsion du vraquier était en marche arrière afin de permettre à la proue de passer l'extrémité du quai. Une fois que la proue du vraquier aurait dépassé l'extrémité du quai, le *Vachon* devait diriger la proue vers le centre du chenal du port, puis les 2 remorqueurs guideraient ensuite le navire dans le chenal. Une fois que le vraquier aurait quitté le chenal, les remorqueurs devaient récupérer leur câble de remorquage et faire monter le pilote à bord avant de rentrer à leur poste d'amarrage (voir à la figure 2 pour une illustration de la manœuvre B4).

À 4 h 19, l'*AM Tubarao* a largué ses amarres. Le pilote a donné l'ordre aux remorqueurs de tirer le vraquier en utilisant différents niveaux de puissance (entre 0 % et 80 %, selon les besoins) pour l'éloigner du quai et l'en maintenir à une distance sécuritaire (voir à la figure 2, manœuvre C2).
