Rapport d'enquête sur la sécurité du transport maritime M19C0387

CONTACT AVEC LE FOND

Vraquier *Kaministiqua*
Kahnawake (Québec)
Le 27 novembre 2019

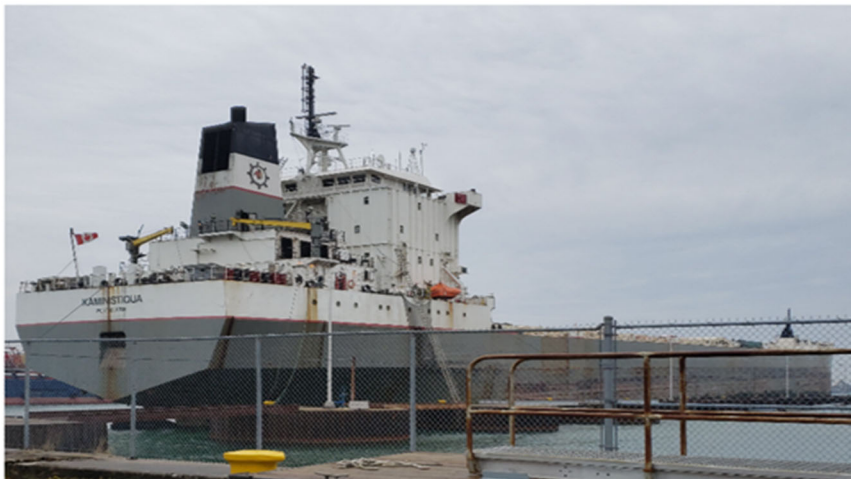
Figure 1. Le vraquier *Kaministiqua* le jour de l'événement, amarré en bordure de la paroi nord de l'écluse n° 4 à Beauharnois, au Québec (Source : BST)

Le lendemain, soit le 28 novembre 2019, la société de classification du navire a signalé que le *Kaministiqua* avait subi des dommages à sa citerne de lest latérale inférieure et de double fond tribord n° 6. Des réparations temporaires ont été effectuées avant que le navire ne reprenne ses activités normales.

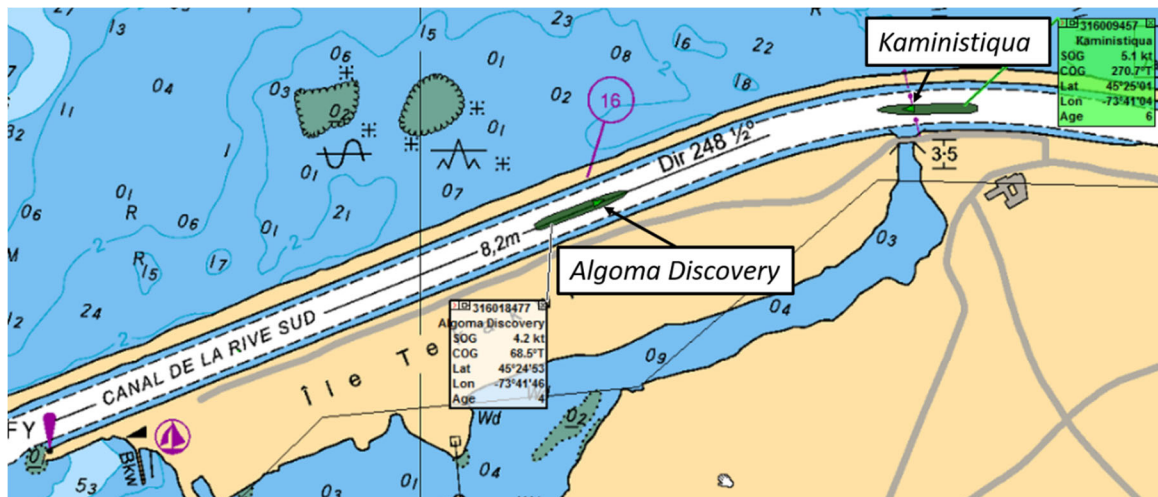
À 6 h 46 m 23 s, alors que le *Kaministiquia* modifiait sa trajectoire pour s'éloigner du centre du canal, l'*Algoma Discovery* approchait de la courbe à une vitesse de 4,9 nœuds. L'*Algoma Discovery* se trouvait près de l'axe longitudinal du canal et les navires se trouvaient à environ 0,4 NM l'un de l'autre (figure 4). Le capitaine de l'*Algoma Discovery* a lancé un appel VHF au *Kaministiquia*, lui demandant de laisser plus d'espace à l'*Algoma Discovery*. Le *Kaministiquia* n'a pas accusé réception de l'appel de l'*Algoma Discovery*.

Figure 4. Image de la carte électronique montrant la position des navires avant leur rencontre. Les navires ne sont pas à l'échelle. (Source : Corporation de gestion de la Voie maritime du Saint-Laurent, avec annotations du BST)

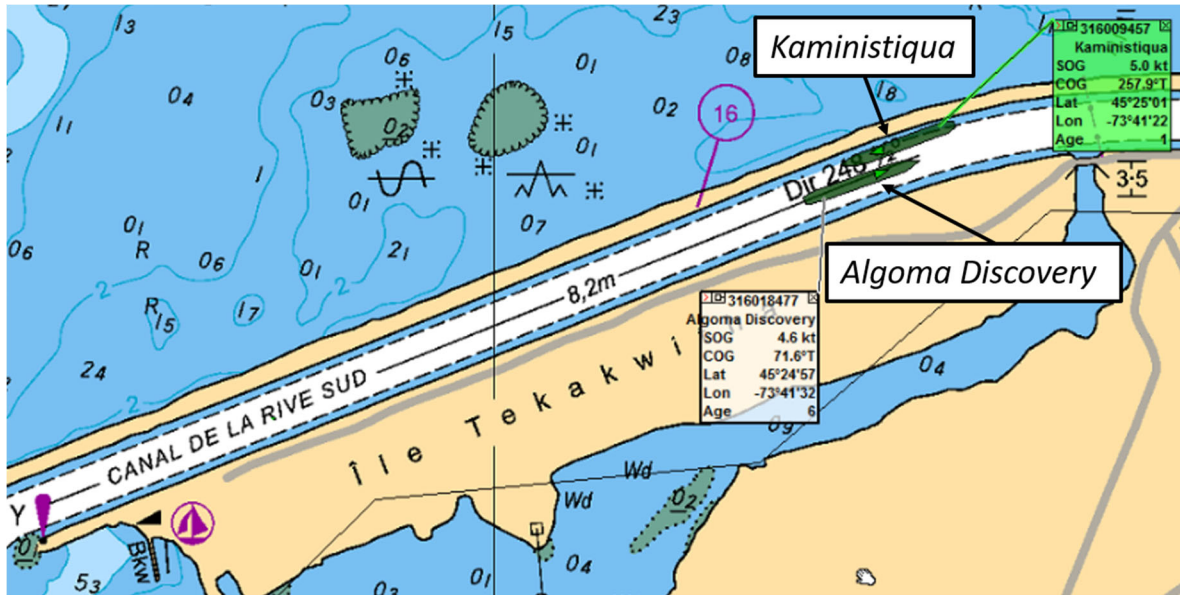
À 6 h 48 min 50 s, les deux navires étaient par le travers l'un de l'autre (figure 5). Le *Kaministiquia* changeait lentement de cap à bâbord, vers le centre du canal. L'*Algoma Discovery* se trouvait toujours près de l'axe longitudinal du canal, juste avant la courbe, et maintenait son cap. Pendant

les manœuvres, la hanche tribord du *Kaministiqua* s'est trouvée à environ 7 m de la rive nord du canal⁴ et le bateau est entré en contact avec le fond. Quelques secondes plus tard, les navires se sont croisés et ont poursuivi leur trajectoire prévue respective.

Figure 5. Image de la carte électronique montrant la position des navires pendant leur rencontre. Les navires ne sont pas à l'échelle. (Source : Corporation de gestion de la Voie maritime du Saint-Laurent, avec annotations du BST)
