RAPPORT D'ENQUÊTE SUR LA SÉCURITÉ DU TRANSPORT MARITIME M19P0057

HEURT DU NAVIRE ANCRÉ *PAN ACACIA*

Vraquier *Caravos Harmony*

17 mars 2019

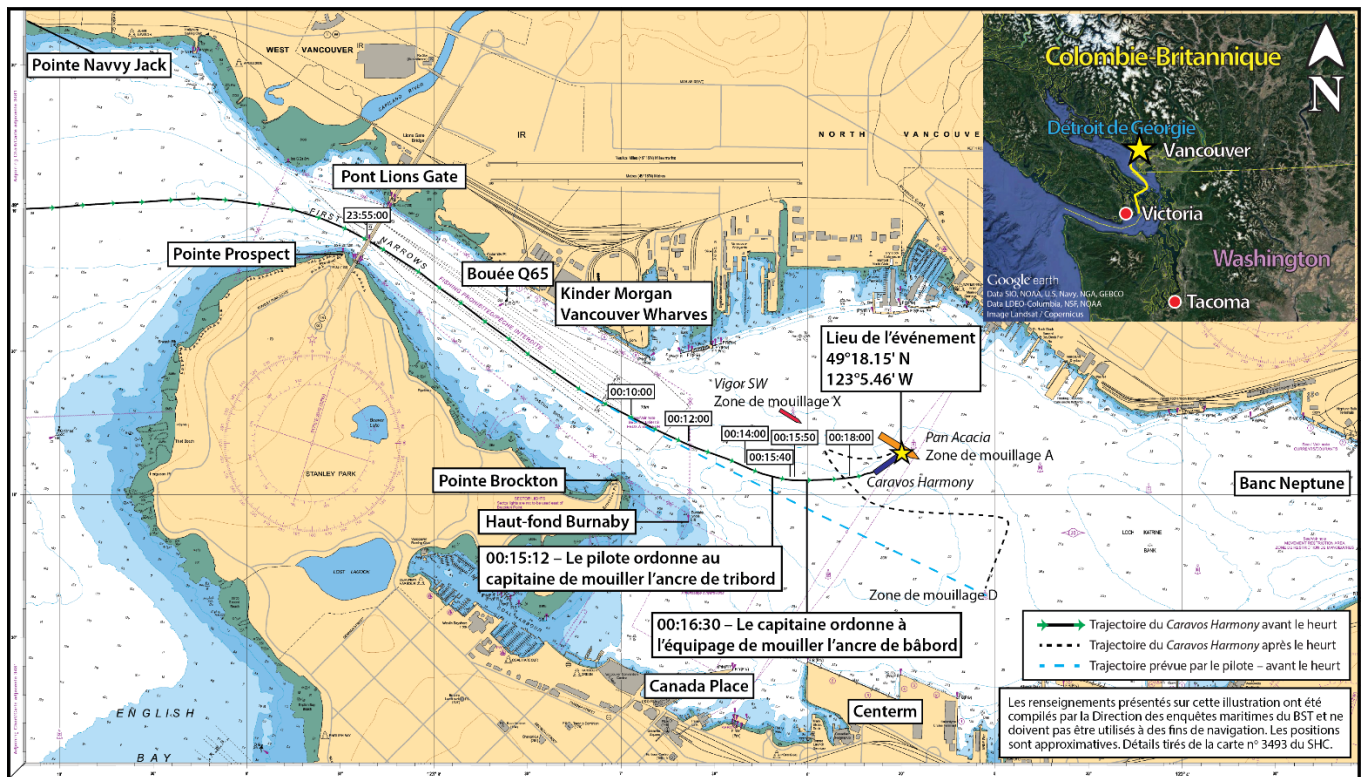
Figure 3. Carte marine montrant le lieu de l'événement, la route du *Caravos Harmony* avant et après le heurt, et la route prévue par le pilote avant le heurt, avec une image insérée montrant une carte du lieu de l'événement (Source de l'image principale : carte 3493 du Service hydrographique du Canada, avec annotations du BST; source de l'image insérée : Google Earth, avec les annotations du BST)
