RAPPORT D'ENQUÊTE SUR ACCIDENT MARITIME

M96W0187

QUASI-ABORDAGE

ENTRE LE PAQUEBOT DE CROISIÈRE «STATENDAM»

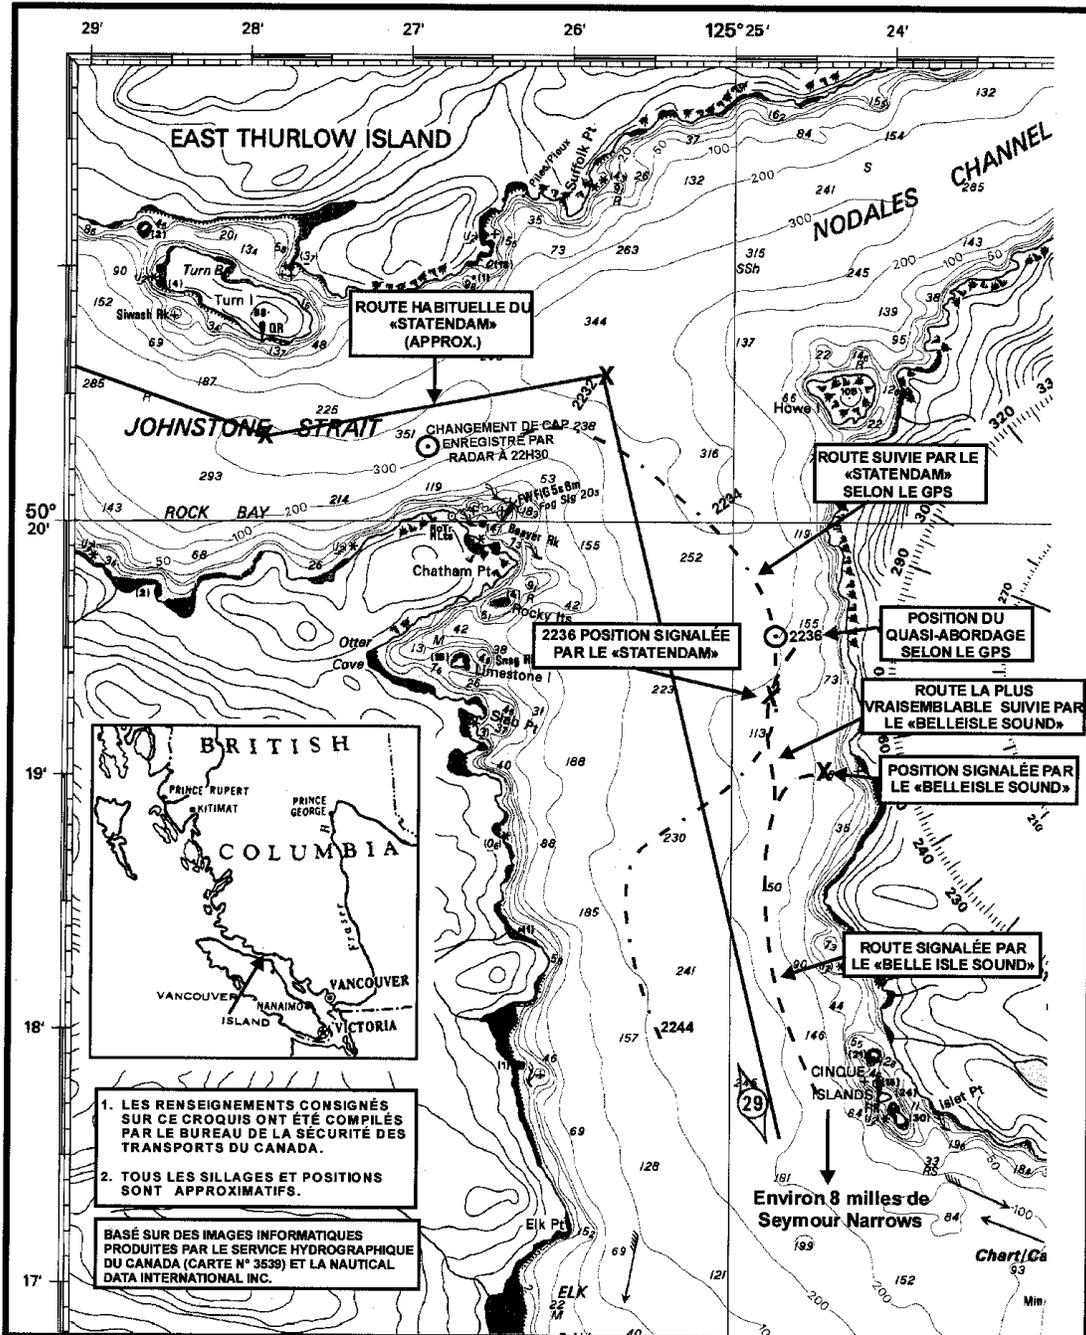
Annexe B - Croquis du secteur de l'événement

À 22 h 36, le «STATENDAM» a croisé à une distance estimée entre 60 et 90 m le «BELLEISLE SOUND» / «RADIUM 622» sur son avant. Le pilote a ordonné de mettre la barre à droite toute alors que le remorqueur-barge se trouvait par le travers tribord de la passerelle de navigation du «STATENDAM». Cela a permis à l'arrière du «STATENDAM» de s'éloigner de l'avant du «RADIUM 622», tout en permettant aussi au paquebot de s'éloigner de l'île Sonora. Le quasi-abordage s'est produit par 50° 19,3'N et 125° 24,7'W approximativement.
