RAPPORT D'ENQUÊTE SUR ACCIDENT MARITIME

M97N0099

EXPLOSION ET INCENDIE À BORD

DU PÉTROLIER «PETROLAB»  
ET DESTRUCTION DU QUAI DE L'ÉTAT À  
ST. BARBE (TERRE-NEUVE)  
LE 19 JUILLET 1997

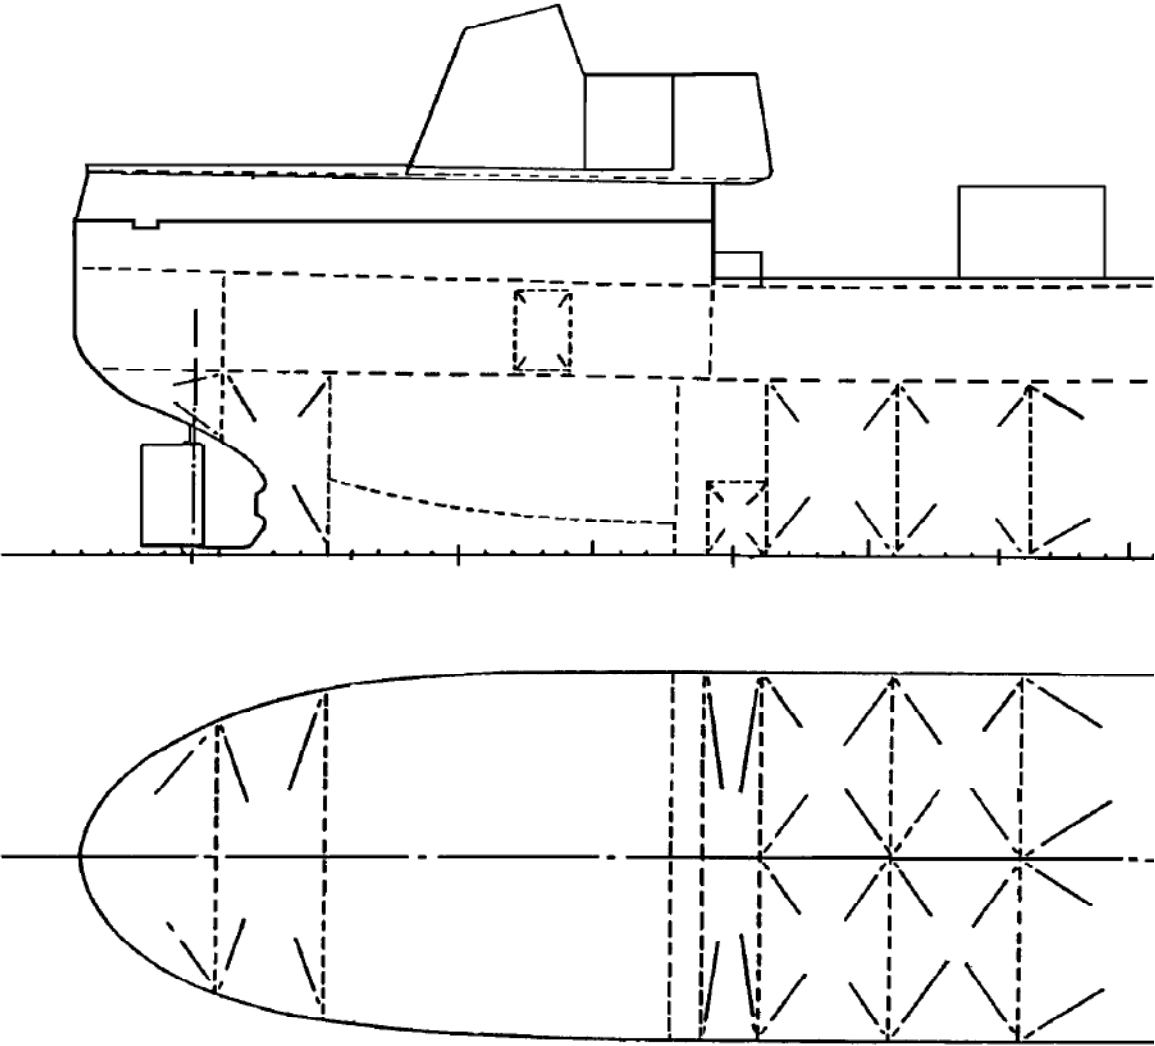
*Aménagement du cofferdam arrière, de la citerne à résidus, de l'entrepont et de la salle des machines*

Le Bureau a déterminé que l'explosion a été causée par une accumulation de vapeurs d'essence dans le cofferdam arrière, l'entrepont et la salle des machines. La source d'inflammation n'a pas été déterminée. Les facteurs suivants ont contribué à l'explosion : le manque de connaissances du propriétaire et de l'équipage en matière de pratiques de travail prudentes sur les pétroliers; des pratiques de travail dangereuses improvisées pour remplacer un système d'assèchement des citernes qui était inutilisable depuis au moins 10 ans; le fait qu'il n'y avait pas de système de gestion de la sécurité; le fait que le cofferdam, qui communiquait avec l'entrepont et la salle des machines, était utilisé comme citerne à résidus; l'utilisation de matériel de pompage non certifié pour être utilisé dans un environnement dangereux; le fait que les ventilateurs d'extraction du cofferdam et de l'entrepont n'ont pas été utilisés; l'absence d'analyse de l'air et la présence dans la salle des machines de matériel et de raccords électriques inférieurs aux normes établies.
