RAPPORT D'ENQUÊTE SUR ACCIDENT MARITIME

M97W0152

ABORDAGE

ENTRE LE BATEAU DE PÊCHE «WESTISLE»

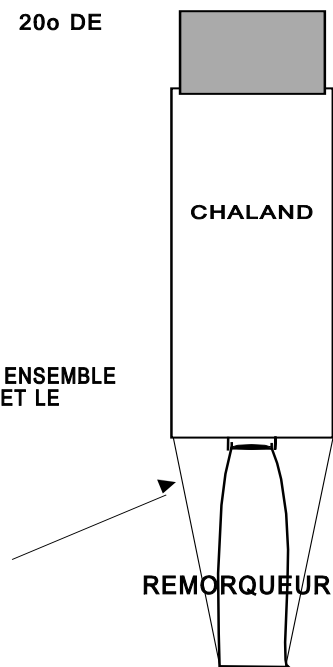
RAMPE ARRIME 20° DE L'HORIZONTALE

CBLES RETENANT ENSEMBLE LE REMORQUEUR ET LE CHALAND

Un câble relié aux deux hanches du chaland est amarré à l'arrière du remorqueur.
