RAPPORT D'ENQUÊTE SUR UN ACCIDENT MARITIME
M98C0004

DU PÉTROLIER « ENERCHEM REFINER »
DANS LA VOIE MARITIME DU SAINT-LAURENT
PRÈS DE L'ÎLE THOMPSON (ONTARIO)
LE 2 AVRIL 1998

Rapport numéro M98C0004

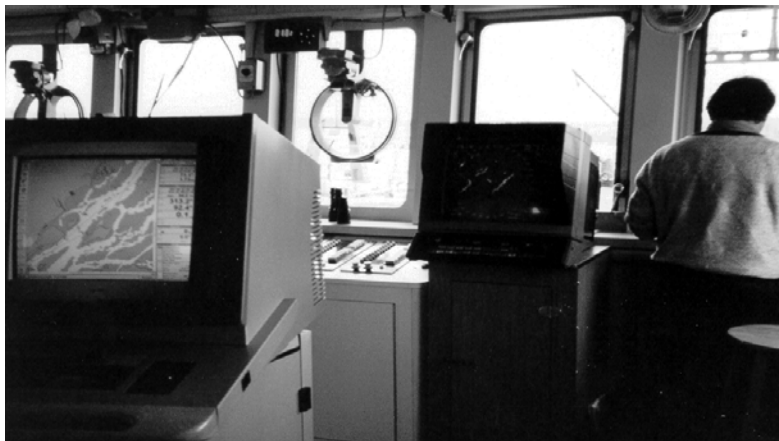
1.8.1 Aménagement de la passerelle

Sur le « ENERCHEM REFINER », le SCE était monté sur une base pivotante et sa console était placée derrière le radar et non à côté. Si l'on consultait le système en regardant droit devant, dans le sens de la marche du navire, on pouvait garder le contact visuel avec les repères et on pouvait surveiller le trafic et les cibles grâce au radar. Au moment de l'accident, le recouvrement carte radar du SCE était inutilisable. Du fait que le SCE se trouvait derrière le radar, le navigateur devait se déplacer, soit s'avancer et se reculer, pour voir les deux postes.

que l'écran est orienté vers l'avant de la timonerie. Si l'on fait pivoter le SCE de 180 degrés pour qu'il fasse face à l'arrière de la passerelle, l'orientation de la carte est alors contraire au sens de la marche du navire. L'expérience révèle que la transposition des données de la carte rendue nécessaire en raison de cette situation peut causer des problèmes, faire perdre du temps et occasionner des erreurs.¹⁰

Quand on installe un SCE sur un navire, il faut respecter le plus possible les grands principes de l'ergonomie si l'on veut profiter de tous les avantages que procure ce système.

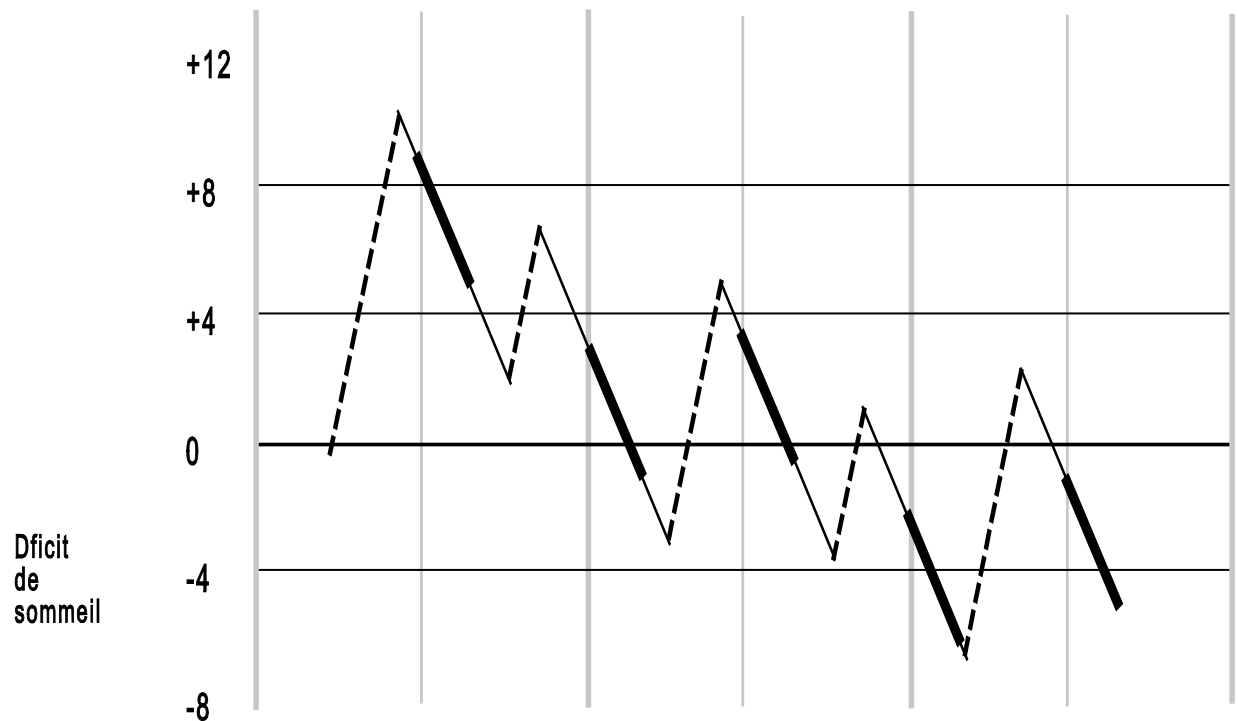
La fatigue est un état physiologique qui se traduit par une diminution du rendement et de la vigilance. Le manque de sommeil, le sommeil non réparateur et la perturbation du rythme circadien sont sources de fatigues. De nombreuses enquêtes sur des accidents industriels ont révélé que les horaires de travail irréguliers, les périodes de service prolongées, ainsi que les périodes de travail et de repos perturbées avaient été des facteurs contributifs.¹¹

Même si la fatigue n'explique pas nécessairement les actes du deuxième lieutenant, les actes qu'ils a posés sont des erreurs typiques d'un manque de concentration et de trous de mémoire attribuables à la fatigue. Alors qu'il se préparait à faire virer le bâtiment par visibilité réduite, il s'est concentré sur l'identification des feux d'alignement suivants, les feux d'alignement Butternut. Après avoir atteint son objectif immédiat, qui était de repérer les feux d'alignement, il a oublié son objectif initial qui était de faire exécuter un changement de cap à la hauteur de la bouée D-63, et il a continué de vaquer à ses occupations. Ce n'est que lorsque le navire a doublé la bouée D-59 sur bâbord que le deuxième lieutenant s'est rendu compte que le navire avait dépassé la position de changement de cap.
