RAPPORT D'ENQUÊTE SUR UN ACCIDENT MARITIME

M99C0027

ÉCHOUEMENT

DU TRANPORTEUR DE PRODUITS « SUNNY BLOSSOM »

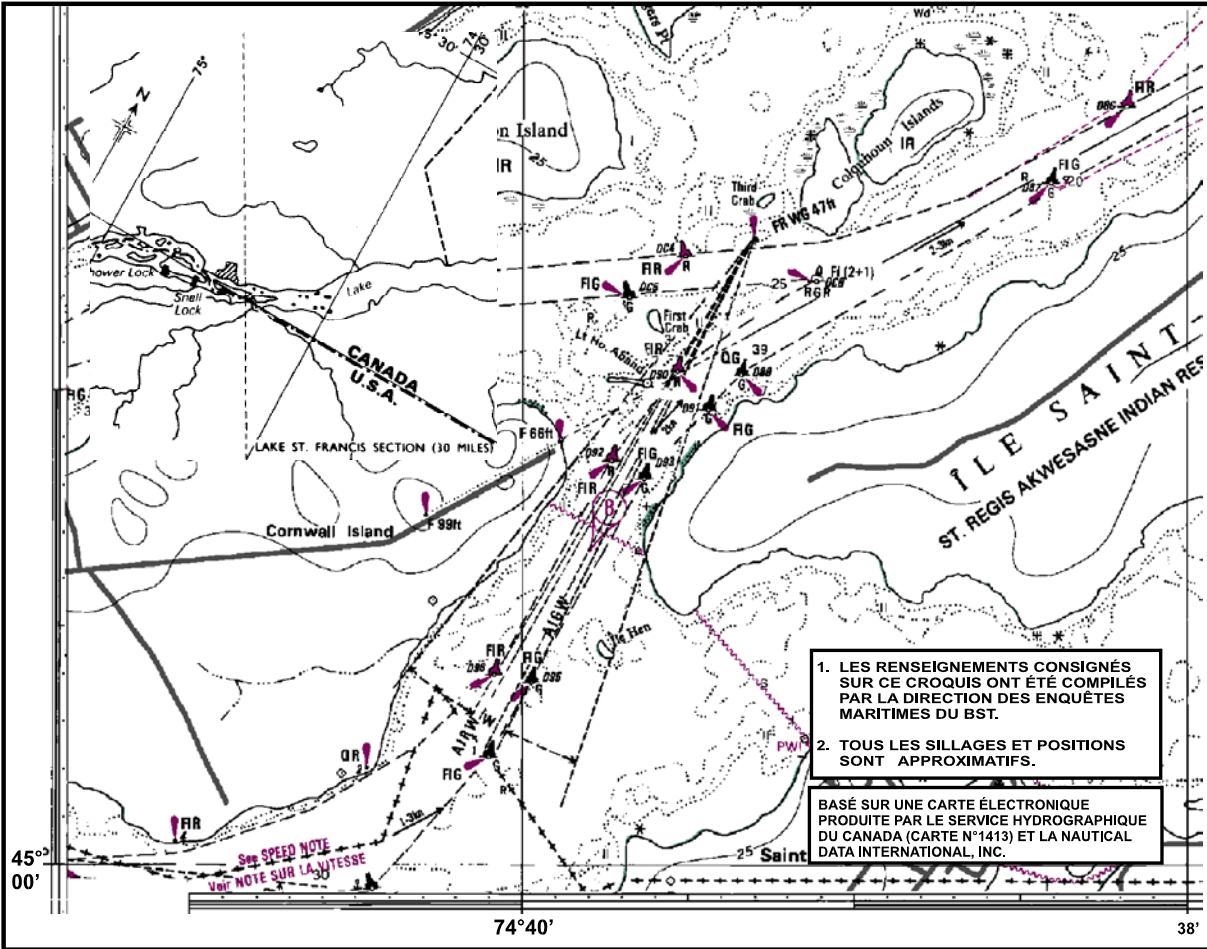
Annexe A - Croquis du secteur de l'accident

Voir schéma 1, position 3, et annexe A.

<sup>5</sup> Voir schéma 1, position 1.

<sup>6</sup> Voir schéma 1, position 2.

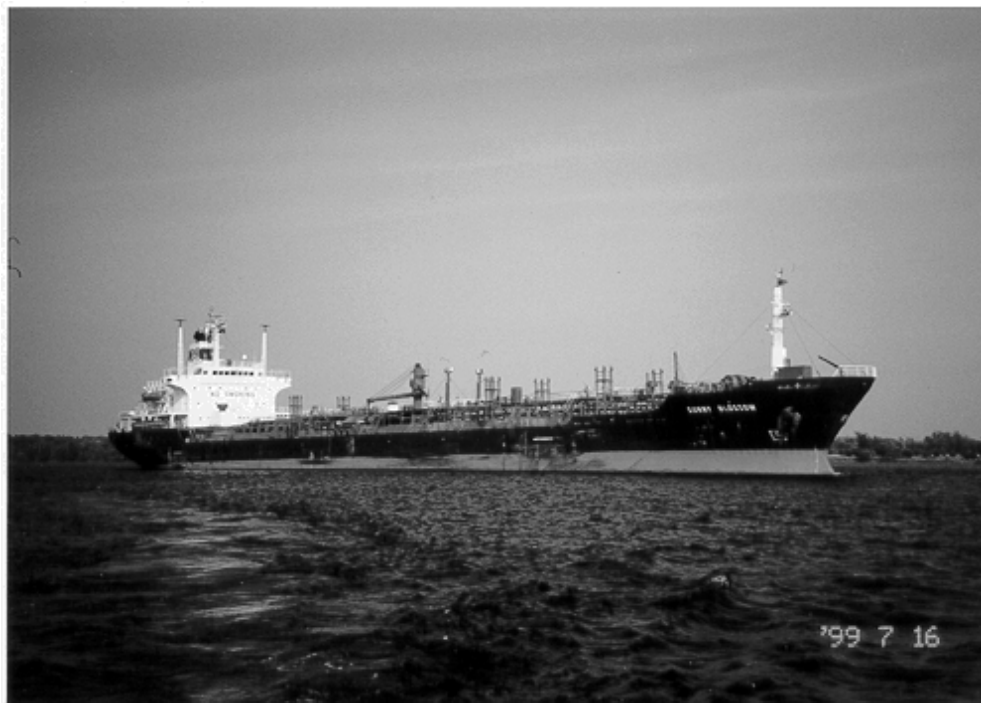
Le navire « SUNNY BLOSSOM » s'est échoué sur la bande sud du chenal de Cornwall à un moment critique de la manoeuvre de changement de route à tribord quand la barre a été mise à gauche.

LE «SUNNY BLOSSOM» ÉCHOUÉ À L'EXTÉRIEUR DU CANAL DE CORNWALL

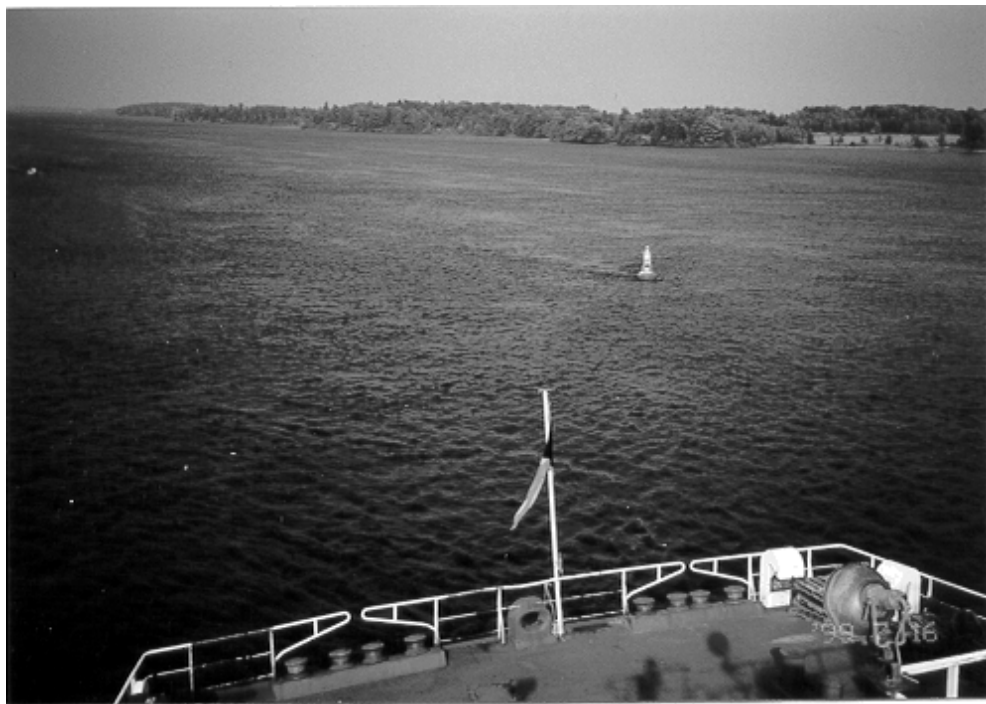
LA BOUÉE DCB PAR LE TRAVERS DU CÔTÉ BÂBORD DU NAVIRE
