RAPPORT D'ENQUÊTE SUR UN ACCIDENT MARITIME

M99W0033

QUASI-CHAVIREMENT

DU PETIT BATEAU DE PÊCHE «WESTISLE»  
AU LARGE DU CAP BEALE (COLOMBIE-BRITANNIQUE)

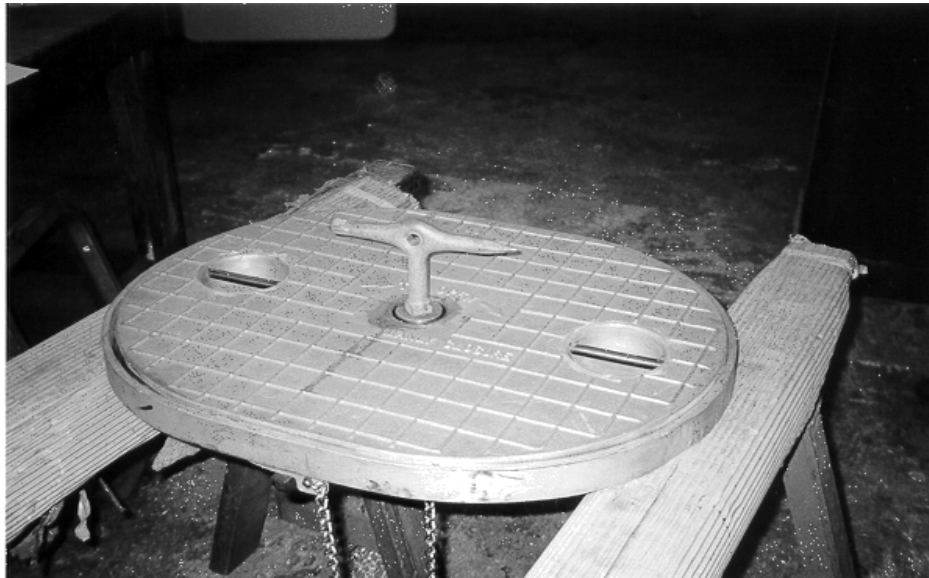
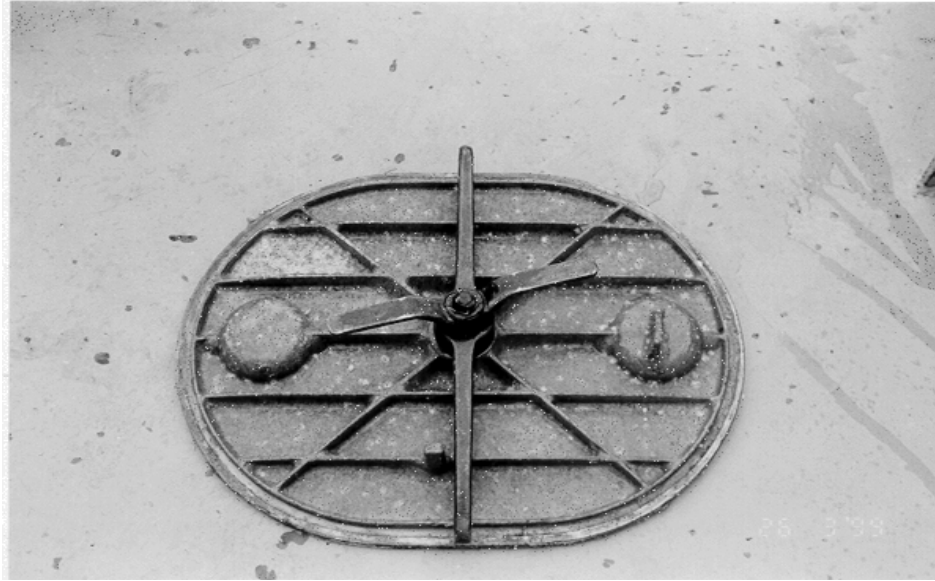
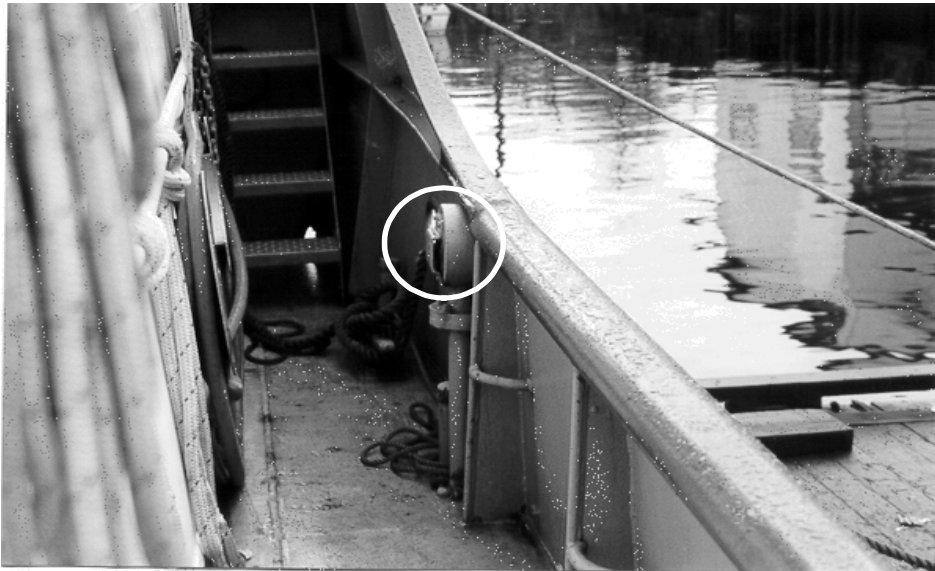
*Annexe B - Photographies*

1. De la façon que le couvercle de l'écouillon était conçu, une personne se trouvant sur le pont ne pouvait pas s'assurer visuellement que le couvercle était verrouillé correctement.

2. Le levier de verrouillage du couvercle de l'écouillon avait tendance à se coincer sous le pont contre le cadre de l'écouillon, ce qui empêchait le couvercle de se verrouiller correctement.

3. Pendant le voyage, le couvercle mal verrouillé de l'écouillon à plat-pont de la cale à poisson avant de tribord s'est délogé, ce qui a détruit l'intégrité de l'étanchéité à l'eau du compartiment.

4. Les couvercles d'écouillon n'avaient pas de charnière et ils n'étaient pas fixés par une chaîne à la structure du navire.
5. Le navire a pris de la gîte sur tribord quand de l'eau de mer a pénétré par le couvercle d'écouillon à plat-pont qui était mal verrouillé, et qui a fini par se déloger.

Après l'événement, le mécanisme de verrouillage de l'écotillon à plat-pont a été modifié.
