RAPPORT D'ENQUÊTE MARITIME

M99W0116

HEURT VIOLENT

DE L'AÉROGLISSEUR « SIYAY » DE LA GARDE CÔTIÈRE
CANADIENNE, À LA DIGUE DE STEVESTON, DANS LE BRAS SUD DU
FLEUVE FRASER (COLOMBIE-BRITANNIQUE)

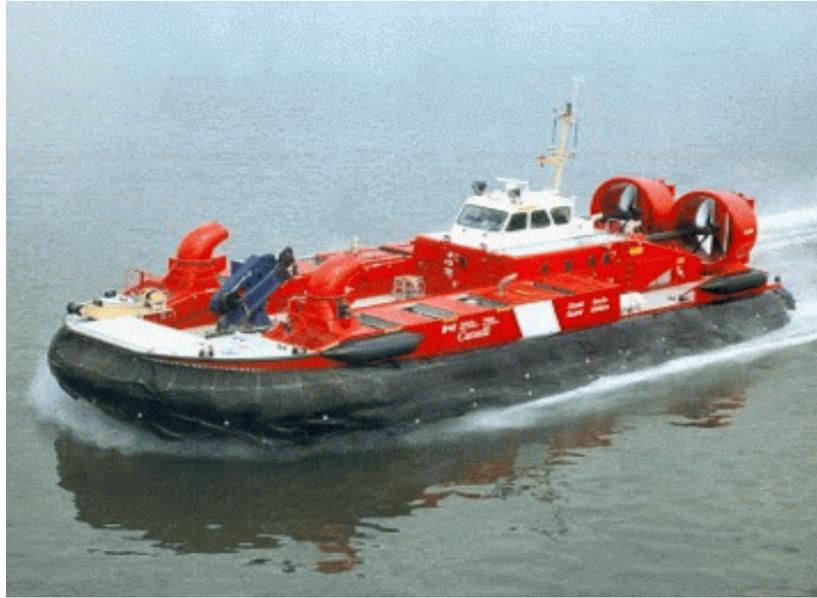
La cabine de pilotage du « SIYAY », dont la conception rappelle celle d'un avion, se trouve à l'arrière (voir la figure 1). La visibilité vers l'avant est excellente, sauf pour ce qui est de deux angles morts créés par les prises d'air des propulseurs d'étrave à l'avant bâbord et à l'avant tribord. En service, le capitaine peut pallier à cet inconvénient en faisant appel à la personne qui occupe le siège bâbord pour lui fournir les renseignements nécessaires, ou vice-versa, lorsque les obstacles sont dans l'autre angle mort.

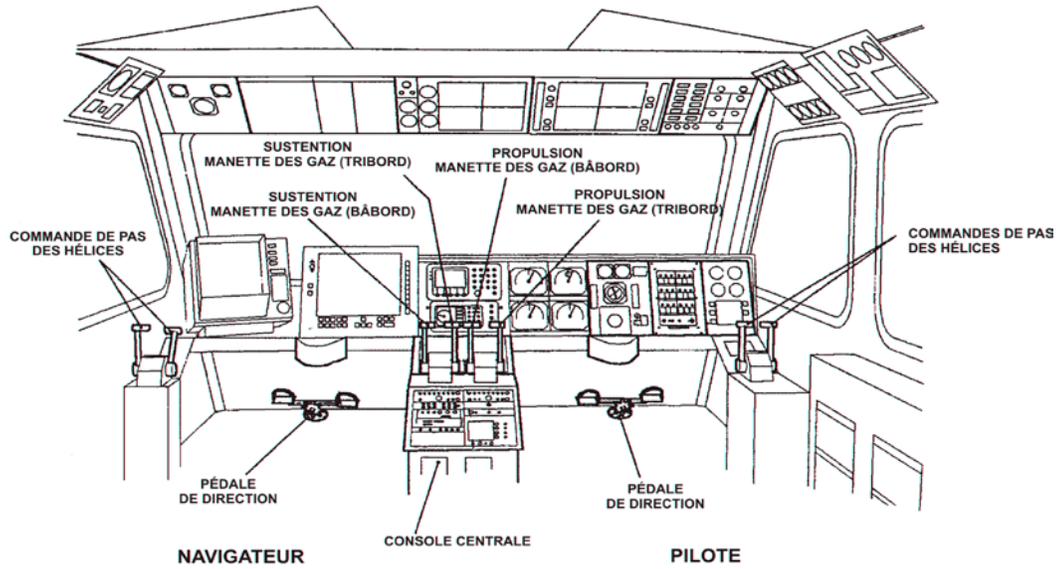
DISPOSITION DES COMMANDES DANS LA CABINE (SANS LES SIÈGES)

La cabine de pilotage compte quatre sièges, deux à l'avant et deux à l'arrière. Les instruments destinés à la manoeuvre et à la navigation couvrent tout l'avant du poste de pilotage, en-dessous des glaces frontales (voir la figure 2). Les leviers de commande doubles du système de propulsion se trouvent sur la console centrale, entre les deux sièges avant. Les commandes doubles des propulseurs d'étrave se trouvent immédiatement en face des deux sièges avant. Les appareils de radio VHF se trouvent sur la console centrale et les communications se font à l'aide de casques d'écoute. Les instruments de navigation comprennent : radar, gyroscope, navigateur GPS et écho-sondeur. Il ya un autre écran radar dans la partie arrière du poste, à la portée de l'occupant du siège bâbord.

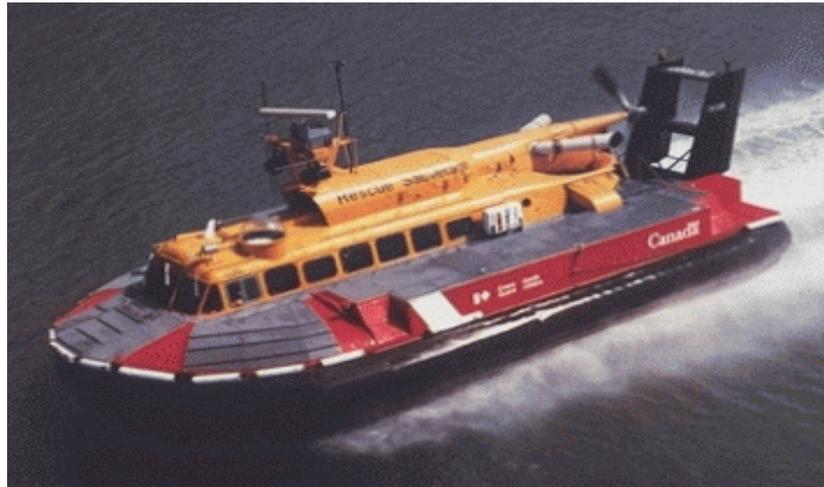
La station de la GCC de Sea Island à Richmond (Colombie-Britannique) maintient deux aéroglisseurs SRN-6 en service continu depuis août 1968 (voir la figure 3) pour ses opérations SAR. En 1993, la GCC a exprimé le besoin de remplacer les deux SRN-6 de la station de Sea Island par des AP1-88, en raison particulièrement de la polyvalence de ces derniers.
