RAPPORT D'ENQUÊTE SUR UN ACCIDENT MARITIME

M99W0133

ABORDAGE

DANS LE PORT DE VANCOUVER (COLOMBIE-BRITANNIQUE)

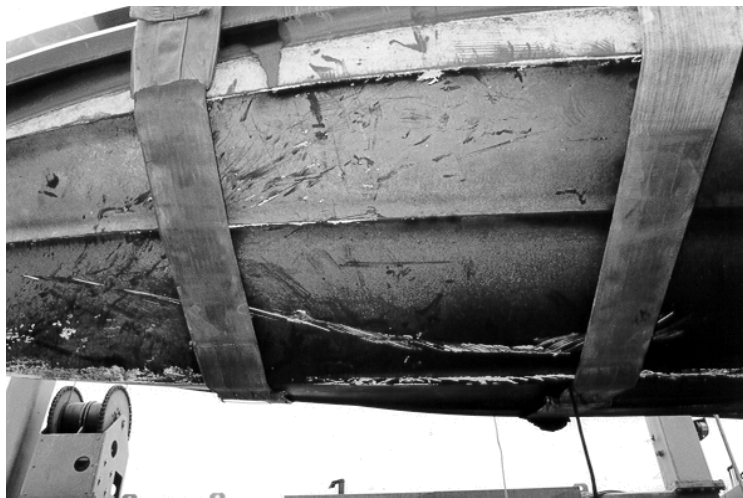
L'embarcation de plaisance a subi de lourdes avaries, surtout sur le côté bâbord. Voici la liste des avaries de structure importantes qui ont été relevées :

- les pales de l'hélice de bâbord étaient déformées et brisées
- les pales de l'hélice de tribord étaient déformées, brisées ou carrément manquantes
- le gouvernail de bâbord était tordu

vers l'arrière et vers le haut et avait percé la coque

- les oeuvres vives, la quille et le bouchain présentaient des rayures profondes
- les chandeliers supportant la filière de sécurité à bâbord avaient été arrachés de leurs ancrages sur le pont principal
- la superstructure de la passerelle s'était déplacée et présentait de multiples fractures
- la vitre de bâbord du salon était manquante
- la vitre avant, juste devant la barre intérieure, était manquante.

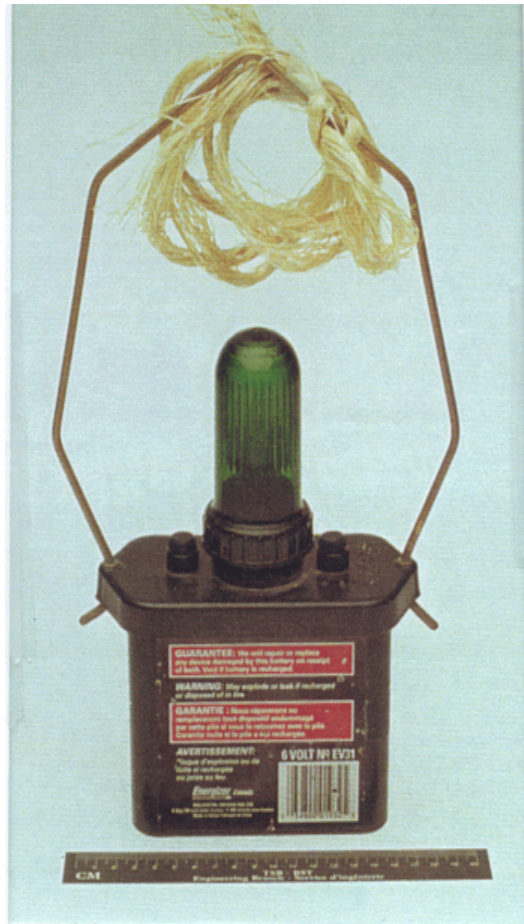
Le feu de remplacement utilisé sur le *Texada B.C.* dans la soirée du 7 août est couramment désigné sous le nom de fanal « Scotty ». Il s'agit d'une pile de lanterne de 6 volts sur laquelle est fixée une ampoule en verre clair recouverte d'une lentille verte, le tout mesurant environ 25 cm de haut. Une poignée en fil métallique s'élevant à environ 25 cm au-dessus de la pile était fixée à la pile. De la ficelle était enroulée autour de la partie supérieure de la poignée du fanal. Le tout pesait environ 2,5 kg. Ce type de fanal est classé dans les catalogues du fabricant comme un feu portable de mouillage, de barge ou d'allingue, qui est conçu pour être utilisé avec une lentille claire. L'emballage porte le libellé *Barge and Boom Lantern* (Fanal de barge et d'allingue). (Selon le fabricant, avec une lentille claire, le fanal est visible jusqu'à environ 1 mille marin.) Il est toutefois possible de remplacer la lentille claire par une lentille de couleur. Le BST a fait vérifier le fanal par un laboratoire indépendant cinq semaines après l'abordage, en présence de représentants du propriétaire et du BST. Les essais ont révélé que le fanal avait une portée lumineuse maximale inférieure à quatre encablures (0,4 mille marin) avec une lentille verte (feu de tribord). Les règlements internationaux exigent que les feux de côté aient une portée lumineuse minimale de 3 milles marins. Les propriétaires du remorqueur et du chaland avaient plusieurs de ces fanaux en réserve et ils s'en servaient à l'occasion comme feux de côté temporaires sur leurs chalands.

L'enquête a mis en évidence l'usage répandu de feux de navigation portables à l'huile ou à pile dans le secteur du remorquage sur la côte ouest, spécialement sur les barges et les allingues. La portée lumineuse de ces feux — qui sont très souvent utilisés comme feux de navigation — est très inférieure aux exigences du *Règlement sur les abordages* pour la sécurité, soit 3 milles dans ce cas précis. Ces feux de navigation n'ont pas été vérifiés conformément aux exigences de la publication TP 1861 de Transports Canada intitulée *Normes concernant les feux de navigation, marques, appareils de signalisation sonore et réflecteurs radar* (1991).

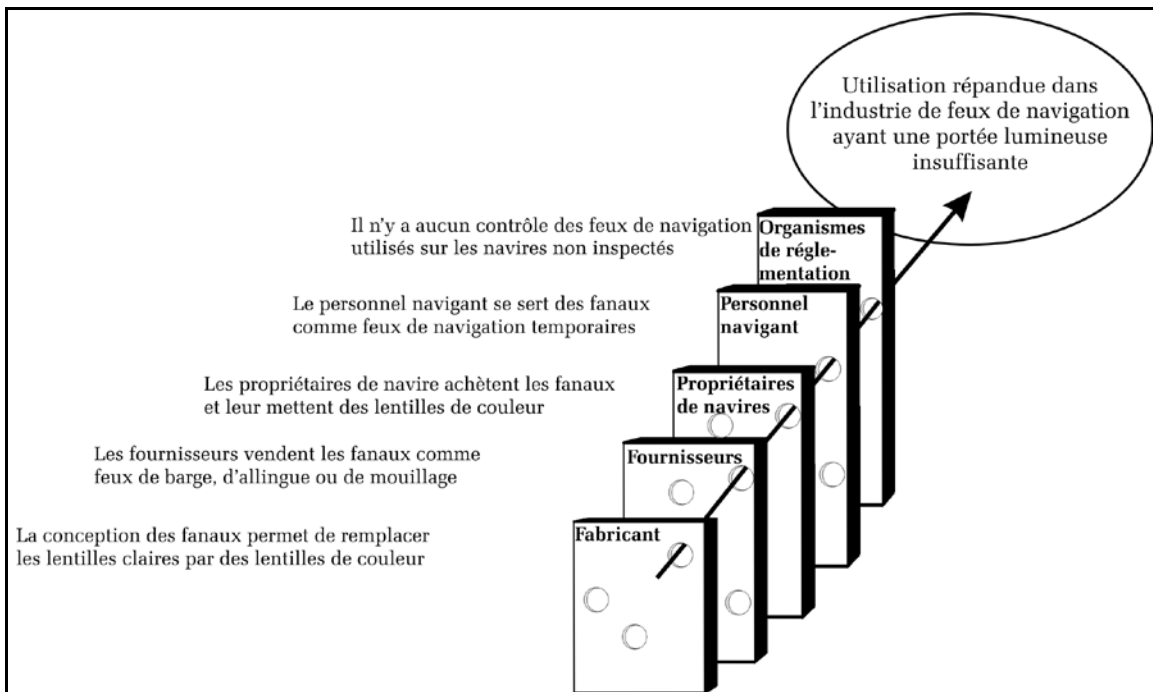
James Reason pour illustrer, dans une perspective systémique, un certain nombre de dispositifs de sécurité qui ont été transgressés. On peut voir comment on en est arrivé à utiliser pour la navigation des feux n'offrant pas la portée lumineuse de sécurité requise.

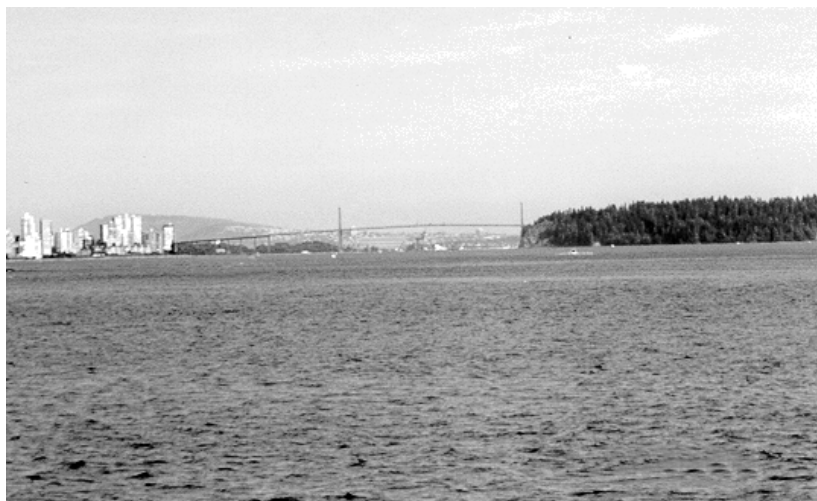
Le soir du 11 août (le soir des feux d'artifice suivants), on est allé observer le point de vue qu'on pouvait avoir de la passerelle du *Sunboy* alors que celui-ci faisait route entre son lieu d'amarrage de Vancouver ouest et Burrard Inlet. On a constaté que, de la passerelle, on pouvait voir, de gauche à droite, la rive nord de Burrard Inlet, la bouée « QB », la masse non éclairée du parc Stanley, un important rassemblement d'embarcations autour de la barge d'où les pièces pyrotechniques étaient tirées et, derrière, les feux côtiers de English Bay du côté de False Creek. Comme le *Texada B.C.* et le *Sunboy* suivaient des routes qui comportaient un risque d'abordage, le gisement du chaland par rapport au *Sunboy* a dû rester constant. De ce fait, la forme sombre du chaland devait être difficile à distinguer sur le fond non éclairé du parc Stanley. Compte tenu de la portée lumineuse du feu de tribord du chaland, la présence du chaland devait être d'autant plus difficile à déceler à partir du *Sunboy*. Cela explique que le conducteur de l'embarcation de plaisance ait pris le chaland pour une île.
